# Tilstandsrapport

Enebolig

Skeishagen 76, 5470 ROSENDAL

Befaringsdato: 04.02.2026

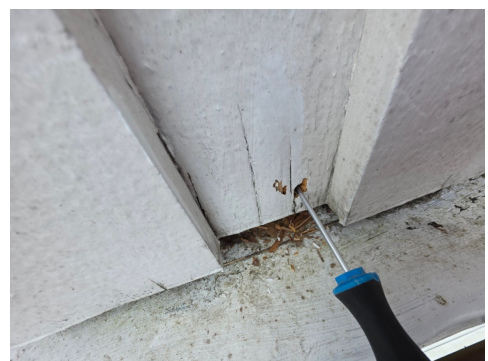
Det er påvist spredte råteskader i bordkledningen. Det er ikke etablert musesperre i nedre kant av konstruksjonen. Kledning, vindskier og dekkbord har noe værslitasje og behov for vedlikehold. Kledningen går stedvis nesten helt ned til terreng.

Råteskader i kledningen kan utvikle seg videre over tid og medføre behov for utskifting av større deler av kledningen dersom tiltak ikke gjennomføres. Manglende musesperre øker risikoen for inntrenging av gnagere i konstruksjonen, med mulig skade på isolasjon og øvrige bygningsdeler. Værslitasje på kledning, vindskier og dekkbord kan føre til redusert beskyttelse mot fuktpåvirkning og økt vedlikeholdsbehov over tid. For liten avstand mellom terreng og kledning øker risikoen for fuktoppsug, råteskader samt mugg- og soppvekst, noe som kan gi redusert levetid på både kledning og underliggende veggkonstruksjon.

Stedvis råteskadet kledning

Det anbefales å utbedre eller skifte ut skadet bordkledning, etablere musesperre i nedre kant av konstruksjonen og utføre nødvendig vedlikehold av værslitte bygningsdeler. Videre anbefales det å øke avstanden mellom terreng og underkant kledning til minimum ca. 100 mm, og helst rundt 300 mm, i tråd med anbefalinger fra SINTEF Byggforsk Byggetal 542.101.

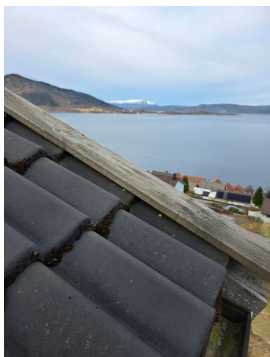
Værslitt dekkbord

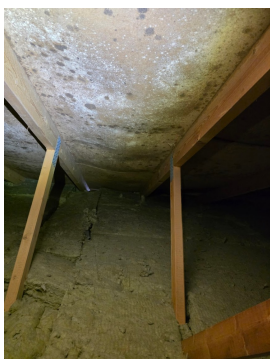
- Det er påvist fuktskjolder i undertak/takkonstruksjon.

Manglende vindsperre over isolasjonen kan føre til luftgjennomstrømming (konveksjon) i isolasjonslaget, noe som reduserer isolasjonens effekt og kan gi økt varmetap. Når varm og fuktig inneluft møter kald luft i en ubeskyttet isolasjon, kan det oppstå kondensforhold som over tid kan bidra til sopp-, mugg- og råteskader i takkonstruksjonen. Fuktskjolder og soppdannelse i undertaket indikerer at konstruksjonen tidligere eller periodevis har vært utsatt for fuktpåvirkning. Mangelfull eller forskjøvet isolasjon medfører også økt risiko for kuldebroer og lokale kondensproblemer. Det ble foretatt fuktsøk i tilgjengelige deler av konstruksjonen uten at det ble registrert forhøyede fuktverdier på befaringsdagen.

Fuktmerker og soppdannelse i undertak. Isolasjonen i undergurt er uten vindsperre/papp.

Det anbefales å følge utviklingen i konstruksjonen over tid, herunder jevnlig kontroll av undertak og takkonstruksjon. Det bør vurderes å etablere vindsperre over isolasjonen for å redusere luftgjennomstrømming og forbedre isolasjonens funksjon. Isolasjonen bør legges korrekt tilbake slik at undergurt og øvrige konstruksjonsdeler er tilstrekkelig isolert.

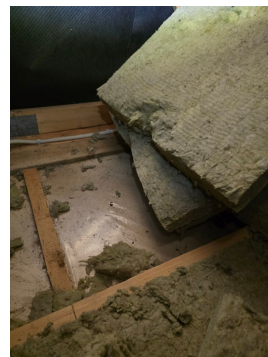
Isolasjonen er stedvis forskjøvet.

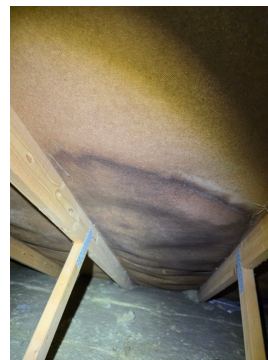
Fuktskjolder i undertak

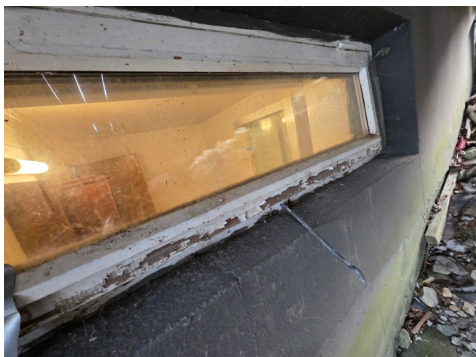
Slitasje og høy alder på vinduene kan medføre redusert funksjon, tetthet og isolasjonsevne over tid. Vindu som ikke kan lukkes gir økt risiko for fukt- og varmetap, samt redusert brukskvalitet. Det må påregnes økt vedlikeholdsbehov, og enkelte vinduer kan ha behov for utskifting.

Vindu til bad i kjeller lar seg ikke betjene. Vindu må byttes ut.

Det må påregnes vedlikehold av vinduene, og vinduer med nedsatt funksjon bør utbedres eller skiftes ut.

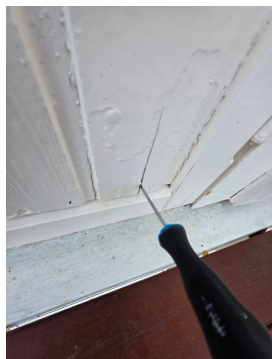
Det er påvist dører med sprekker og fuktpåvirkning/begynnende råteskader i panel. Balkongdør i kjeller lar seg ikke betjene for åpning og lukking. En av balkongdørene i hovedetasje har skjevheter, og det er registrert glippe mellom dørblad og karm. Dørene har også passert forventet brukstid. Ifølge SINTEF Byggforsk er normal forventet brukstid for ytterdører i tre anslått til ca. 20–60 år.

Sprekker, fukt og begynnende råde på paneler

Skader, slitasje og nedsatt funksjon på dørene kan medføre redusert tetthet og isolasjonsevne, med risiko for kald trekk, varmetap og ytterligere fuktpåvirkning. Dører som ikke lar seg betjene gir redusert brukskvalitet og kan medføre økt vedlikeholds- og utbedringsbehov. Det må påregnes at dørene utbedres eller skiftes ut. Dører med nedsatt funksjon og påviste skader bør prioriteres for utskifting for å sikre tilfredsstillende funksjon, tetthet og videre levetid.

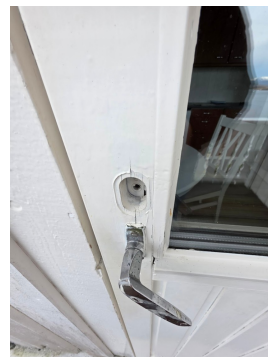
Balkongdør mangler lås

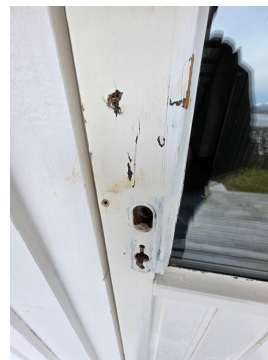
Balkongdør i kjeller lar seg ikke betjene

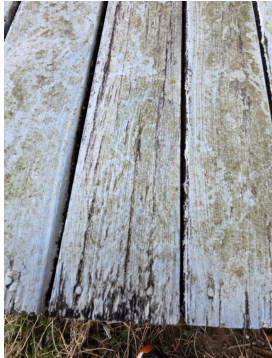
Det er påvist store skjevheter i terrassen, og det er blant annet målt høydeforskjeller på over 90 mm i konstruksjonen. Terrassedekket er værslitt og har sprekker. Rekkverk på terrassen har behov for vedlikehold.

Sprekker og værslitt terrassedekke

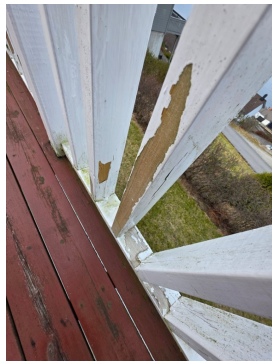
Rekkeverk har behov for vedlikehold

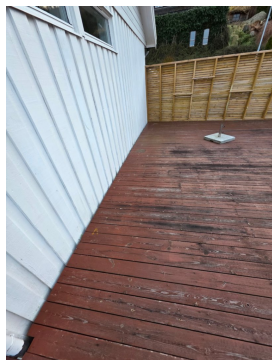
Store skjevheter i terrassekonstruksjonen kan medføre redusert stabilitet og funksjon, samt økt risiko for ytterligere deformasjoner over tid. Værslitt terrassedekke med sprekker kan føre til økt fuktpåvirkning og redusert levetid på konstruksjonen. Mangelfullt vedlikehold av rekkverk kan gi redusert sikkerhet og brukskvalitet.

Konstruksjonen har større skjevheter.

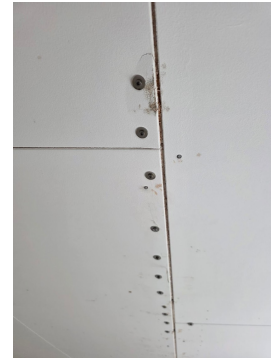
Den generelle slitasjegraden på innvendige overflater vurderes å være utover det som kan forventes ut fra alder. Det er stedvis registrert større avvik på overflater, herunder skader, løse takplater, sprekker, merker, hull og ujevne skjøter. Det er også registrert utført arbeid som fremstår som noe ufagmessig.

Løse takplater i kjeller. Takplatene er forsøkt utbedret med synlige skruer.

Økt slitasje og ufagmessig utførte arbeider gir redusert estetisk uttrykk og brukskvalitet. Det må påregnes utbedring av skader på innvendige overflater. Ufagmessig utførte arbeider bør utbedres eller utføres på nytt i henhold til normal fagmessig standard.

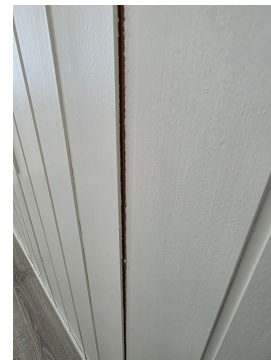
Sprekker i panelskjøter

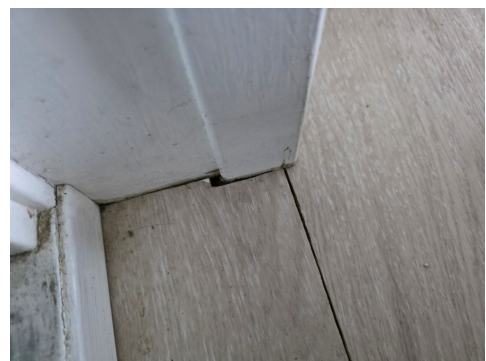
Noe ufagmessig utførelse på laminatgulv

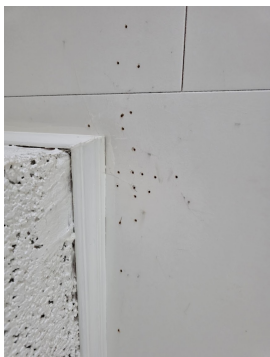
Hull i takplater

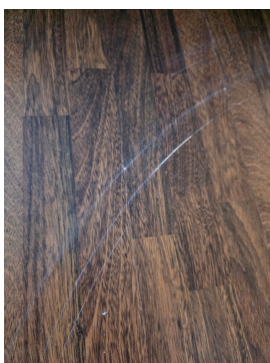
Dørblad skaper opp gulvet.

Forholdet medfører slitasje på dørblad, karm og gulv, samt redusert brukskomfort. Det anbefales å justere dørene for å oppnå tilfredsstillende funksjon og redusere videre slitasje.

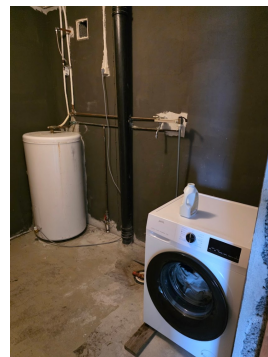
### KJELLER > VASKEROM

Vaskerommet er ikke oppført eller innredet som et våtrom etter dagens krav. Rommet mangler tettesjikt og fuktsikre løsninger som normalt kreves i våtrom, og bør derfor betraktes som et rom med begrenset fuktsikkerhet.

Bygningssdeler på bad og vaskerom må i tillegg til å få tilstandsgrad opp mot kravene som gjaldt da de ble bygget, også kontrolleres mot dagens krav, på bakgrunn av at bruken av slike rom har endret seg vesentlig opp gjennom årene. Dersom det foreligger et avvik som tilsier at våtrommet ikke oppfyller dagens regelverk om tettesjikt og sluk, enten på grunn av materialvalg, alder, avvik fra regelverk, preaksepterte ytelser, faktiske skader eller funn av fukt også videre, vil det være et foreliggende avvik som krever utbedring «innen kort tid» og skal gis TG3. Et våtrom som ikke oppfyller funksjonskrav om tettesjikt og sluk i dagens tekniske forskrift skal gis TG3."

Våtrommet har behov for omfattende oppgraderinger. For å sikre en løsning som oppfyller gjeldende krav, bør tettesjikt, sluk og røropplegg oppgraderes og dokumenteres.

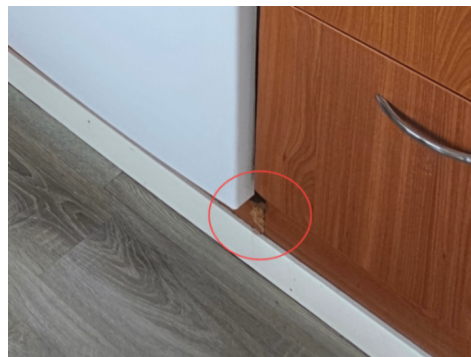
Kjøkkenet fremstår i hovedsak i normal god stand. Det er imidlertid påvist skade på sokkel ved oppvaskmaskin samt fuktskade på benkeplate ved oppvaskmaskin/vask.

Skade på sokkel

Fuktskader på benkeplate kan utvikle seg videre over tid og føre til ytterligere materialnedbrytning. Det anbefales å fuktsikre benkeplate i området og bytte ut skadde deler av kjøkkeninnredningen ved behov.

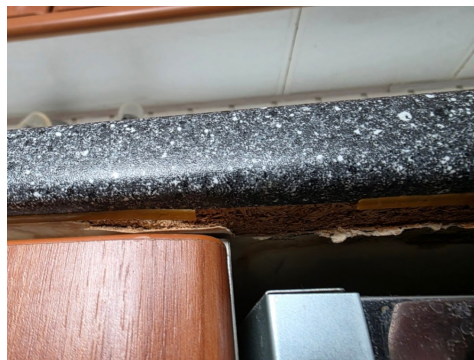
Fuktskade på benkeplate ved oppvaskmaskin

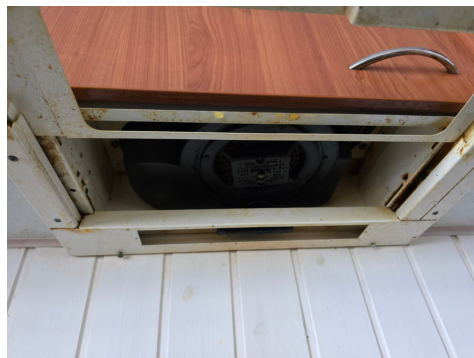
Det mangler fettfilter

Manglende fettfilter kan føre til oppsamling av fett i ventilator og avtrekkskanal, noe som øker risikoen for tilsmussing, redusert funksjon og i verste fall brannfare. Det anbefales å montere egnet fettfilter i kjøkkenventilatoren for å sikre korrekt funksjon og redusere risiko for fettavleiring og brann.

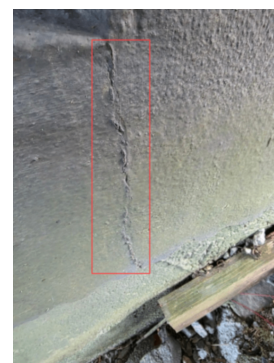
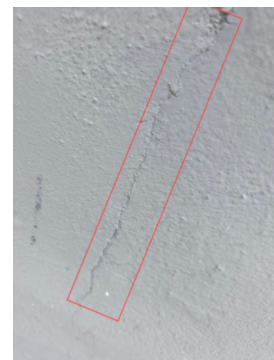
- Det er påvist sprekker i murte/pussede fasader.

Det anbefales å følge utviklingen av sprekken over tid. Ved behov bør sprekker utbedres.

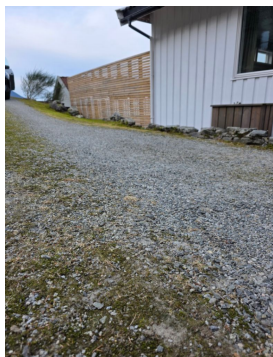
Terrengen har stedvis fall inn mot boligen på sørøstlig side.

Fall inn mot bygningen kan medføre økt belastning på utvendig drenering og økt fuktbelastning mot grunnmur. Over tid kan dette øke risikoen for fuktgjennomtrengning i grunnmur og tilhørende konstruksjoner. Det er begrensede muligheter for justering av terrenget. Det anbefales derfor å vurdere alternative tiltak for å lede overflatevann bort fra bygningen, for eksempel etablering av drensgrøft, punktdrenering eller annen egnet overvannsløsning langs grunnmuren.

Terrenget har stedvis fall inn mot boligen.
