Skeishagen 76, 5470 ROSENDAL

**Enebolig med fin, uhindret utsikt |  
Etablert boligområde |  
Familievennlige og naturskjønne  
omgivelser | Garasje**

# Tilstandsrapport

Befaringsdato: 04.02.2026

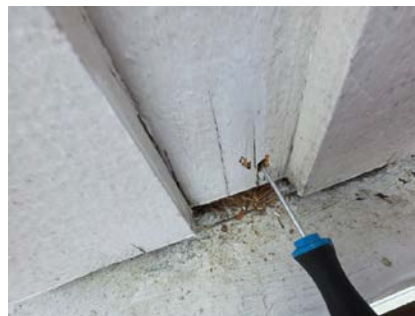
Det er påvist spredte råteskader i bordkledningen. Det er ikke etablert musesperre i nedre kant av konstruksjonen. Kledning, vindskier og dekkbord har noe værslitasje og behov for vedlikehold. Kledningen går stedvis nesten helt ned til terreng.

Råteskader i kledningen kan utvikle seg videre over tid og medføre behov for utskifting av større deler av kledningen dersom tiltak ikke gjennomføres. Manglende musesperre øker risikoen for inntrengning av gnagere i konstruksjonen, med mulig skade på isolasjon og øvrige bygningsdeler. Værslitasje på kledning, vindskier og dekkbord kan føre til redusert beskyttelse mot fuktpåvirkning og økt vedlikeholdsbehov over tid. For liten avstand mellom terreng og kledning øker risikoen for fuktoppsug, råteskader samt mugg- og soppvekst, noe som kan gi redusert levetid på både kledning og underliggende veggkonstruksjon.

Stedvis råteskadet kledning

Det anbefales å utbedre eller skifte ut skadet bordkledning, etablere musesperre i nedre kant av konstruksjonen og utføre nødvendig vedlikehold av værslitte bygningsdeler. Videre anbefales det å øke avstanden mellom terreng og underkant kledning til minimum ca. 100 mm, og helst rundt 300 mm, i tråd med anbefalinger fra SINTEF Byggforsk Byggedetaljer 542.101.

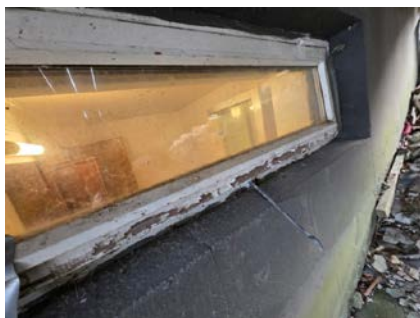
Slitasje og høy alder på vinduene kan medføre redusert funksjon, tetthet og isolasjonsevne over tid. Vindu som ikke kan lukkes gir økt risiko for fukt- og varmetap, samt redusert brukskvalitet. Det må påregnes økt vedlikeholdsbehov, og enkelte vinduer kan ha behov for utskifting.

Vindu til bad i kjeller lar seg ikke betjene. Vindu må byttes ut.

Det må påregnes vedlikehold av vinduene, og vinduer med nedsatt funksjon bør utbedres eller skiftes ut.

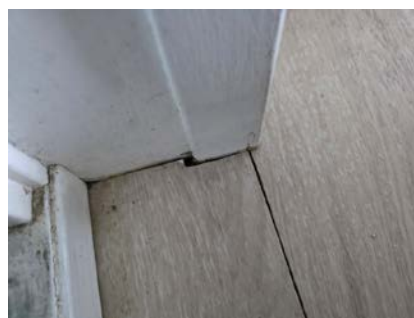
Den generelle slitasjegraden på innvendige overflater vurderes å være utover det som kan forventes ut fra alder. Det er stedvis registrert større avvik på overflater, herunder skader, løse takplater, sprekker, merker, hull og ujevne skjøter. Det er også registrert utført arbeid som fremstår som noe ufagmessig.

Noe ufagmessig utførelse på laminatgulv

Økt slitasje og ufagmessig utførte arbeider gir redusert estetisk uttrykk og brukskvalitet. Det må påregnes utbedring av skader på innvendige overflater. Ufagmessig utførte arbeider bør utbedres eller utføres på nytt i henhold til normal fagmessig standard.

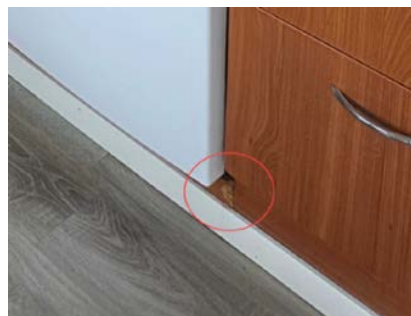
Skade på sokkel

Fuktskader på benkeplate kan utvikle seg videre over tid og føre til ytterligere materialnedbrytning. Det anbefales å fuktsikre benkeplate i området og bytte ut skadde deler av kjøkkeninnredningen ved behov.

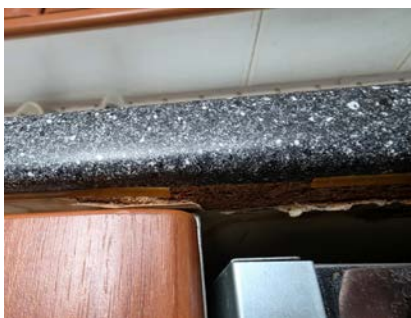
Fuktskade på benkeplate ved oppvaskmaskin

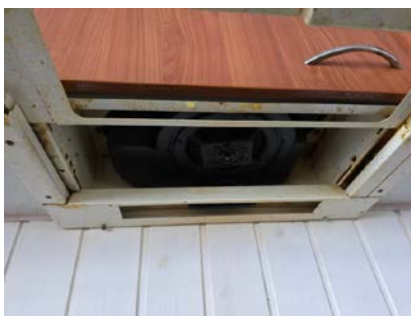
Det mangler fettfilter

Manglende fettfilter kan føre til oppsamling av fett i ventilator og avtrekkskanal, noe som øker risikoen for tilsmussing, redusert funksjon og i verste fall brannfare. Det anbefales å montere egnet fettfilter i kjøkkenventilatoren for å sikre korrekt funksjon og redusere risiko for fettavleiring og brann.
