Tilstandsrapport

📍 Abusdalsvegen 1422 , 4737 HORNNES

Befaringsdato: 06.05.2026

Fritidsbolig - Byggeår: 1969

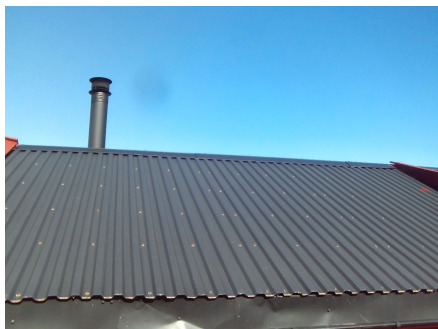
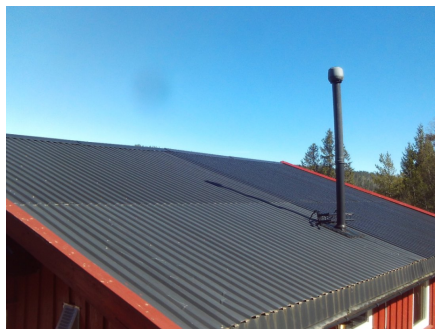
Taktekkingen er av stål/aluminiumsplater av forskjellige årganger. Taket er vurdert i fra bakkenivå.

Noe rust ble registrert i nedre del av plater over eldre del av hytta.

Deler av taktekkingen.

Forskjellig alder på tekkingen.

Overvåk tilstanden jevnlig. For å få tilstandsgrad 0 eller 1 må tekkingen skiftes ut, men tidspunktet for når dette er nødvendig er vanskelig å si noe om.

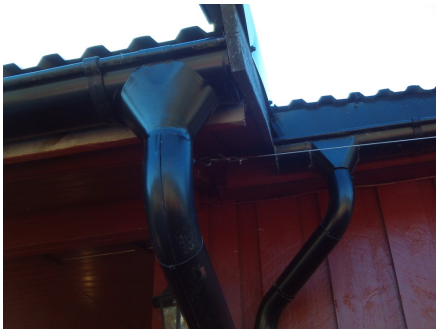
- Det mangler snøfangere på hele eller deler av taket, men det var ikke krav om dette på byggemeldingstidspunktet.

Takrenner og nedløp av stål.

- Det er ikke krav om utbedring av snøfangere opp til dagens krav.

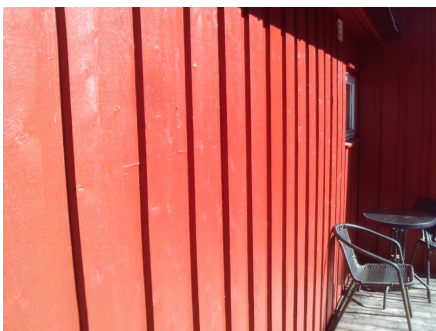
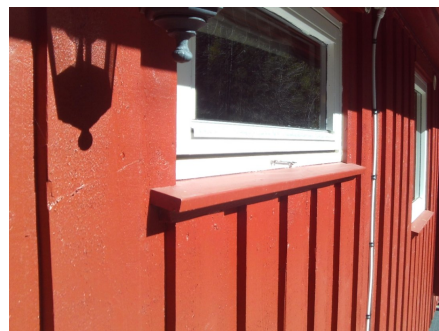
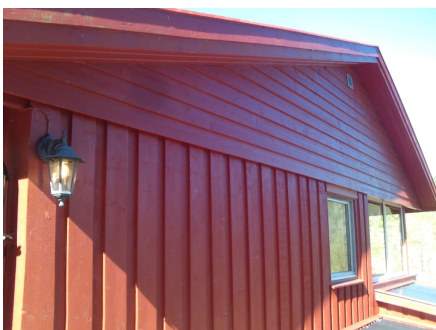
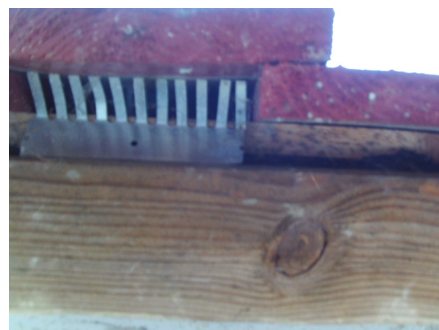
- Det er ingen eller liten lufting i nedre kant av kledning mot grunnmur.

Dette gjelder på eldre opprinnlige fasader, hvor kledning ikke er blitt byttet.

• Uten tilstrekkelig lufting bak bordkledningen kan fuktighet som trenger inn bak bordene eller gjennom veggen innenfra ikke tørke opp. Dette skaper ideelle forhold for råtesopp og muggvekst.

Bra vedlikeholdt med maling.

Deler av kledningen med tilhørende belistninger

Endefasade på tilbygget del.

Lufting på fasader som er nye eller byttet

Noe vedlikehold må beregnes på fasader. Velger en å skifte ut eldre opprinnelig kledning må det opprettes bedre lufting.

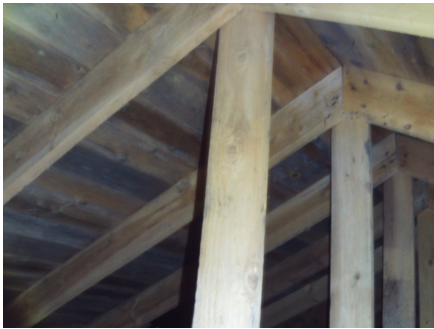
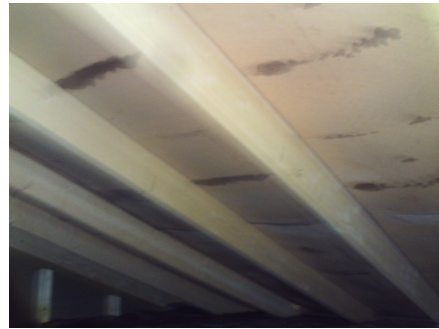
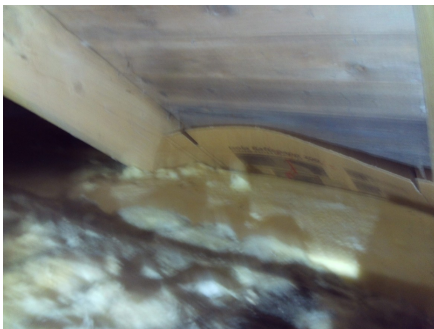
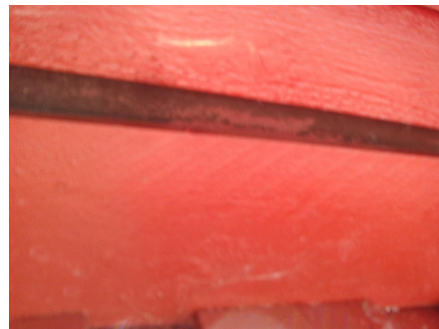
Deler av undertak med rupanel er blitt noe misfarget.

Fungerer med dette avviket. Er eldre merker fra en tid med en annen type taktekking. (Papp/shingel))

Deler av takkonstruksjonen.

Sutakplater som undertak på tilbygget del.

Noe blåved på undertaket

Tilgang på luft i gesimser.

- Det er ikke behov for utbedringstiltak.

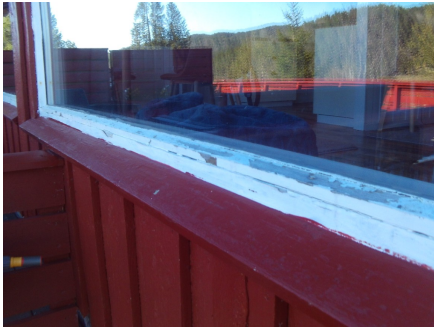
Vinduer er av forskjellige vtyper og årganger. Store vinduer i stue trenger noe utvendig vedlikehold på karm og ramme. Ellers må det beregnes vanlig normalt vedlikehold på vinduer.

Noe utvendig vedlikehold må beregnes

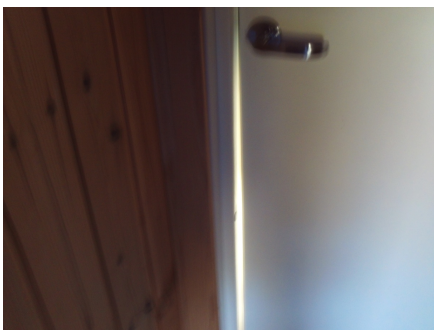
- Det er påvist utetthet/åpning mellom dørblad og dørkarm. Dvs. at kald trekk kan oppstå.

Ytterdør lukker ikke helt i mellom karm og ramme.

Noe justeringer av døren bør beregnes.

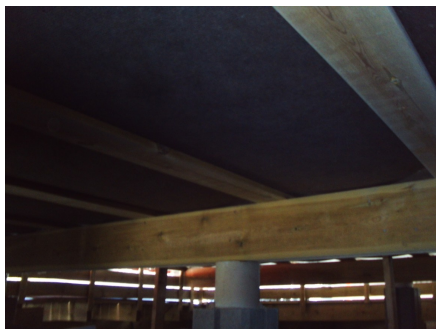
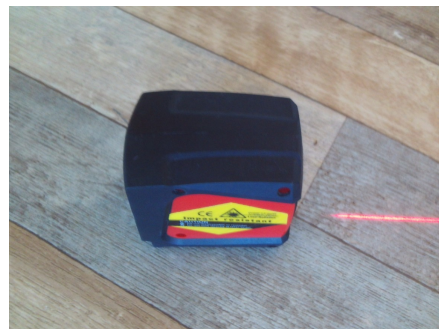
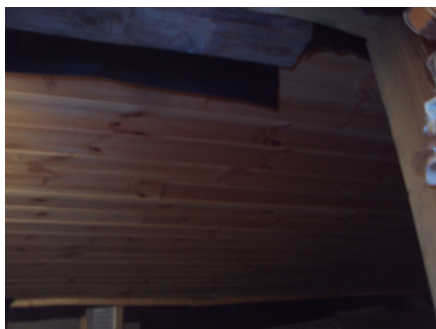
- Målt høydeforskjell på over 30 mm gjennom hele rommet. Tilstandsgrad 3 gis med bakgrunn i standardens krav til godkjente måleavvik.

Gjelder igjennom hele stue/kjøkken.

Deler av stubbloftet under tilbygget de

Lasermåler.

Deler av stubbloftet i krypkjeller

- For å få tilstandsgrad 0 eller 1 må høydeforskjeller rettes opp. Det vil imidlertid sjelden være økonomisk rasjonelt som et enkeltstående tiltak i en bolig som dette. Dersom boligen en gang skal renoveres, kan man vurdere slike tiltak.

Kostnadsestimat: 100 000 - 200 000

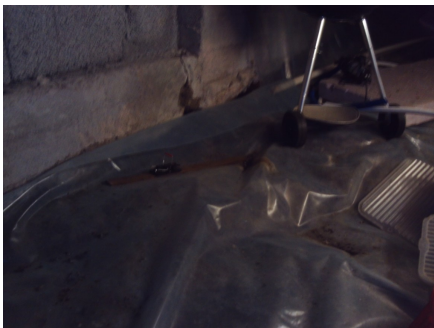
Noe innsig av fuktighet i slike rom til tider må forventes når deler av ringmur står på skråfjell. Ellers vil det komme opp noe jordfuktighet i fra grunnen, selv om det ligger en fuktsperre. (plast)

Er lagt en plastduk for å hindre at noe jordfuktighet kommer opp.

En må følge med på tilstand i slike rom ved jevne mellomrom for å unngå skader.

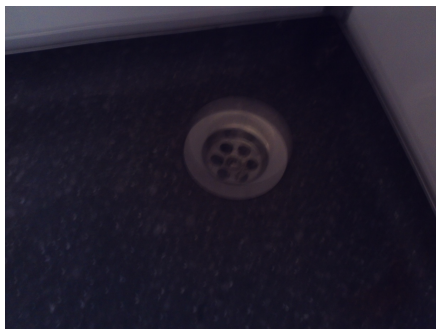
Noe liten sluk/avløp i gulvet for å kunne ta unna vann ved en større lekkasje.

Et mindre avløpsrør med sluk

En må huske å skru av pumpe til brønn når en forlater hytta med tanke på en lekkasje.

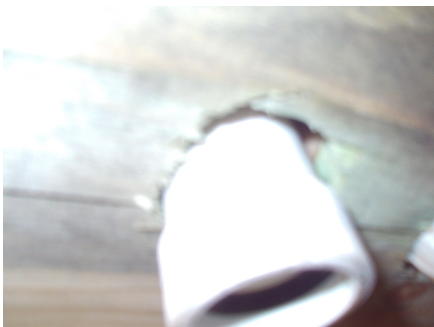
Fuktmåling er foretatt i underliggende stubbloft ved rørgjennomføring, uten å påvise unormale forhold. Måleresultat: 12,3 vektprosent.

Fuktmåling i underliggende stubbloft ved rørgjennomføring

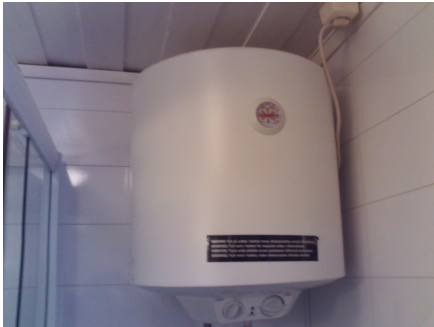
Vegghengt bereder.

- Det bør etableres tilfredsstillende el-tilkobling etter gjeldende forskrift.

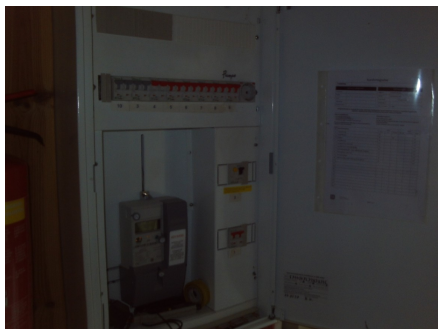
Sikringsskapet er plassert i gangen og har merkede kurser. Det meste av anlegget er i fra byggeåret og har ingen åpenbare synlige skader/feil.

Sikringsskapet er plassert i gangen.

Ja En gjennomgang av noe eldre anlegg av fagfolk ved jevne mellomrom anbefales.

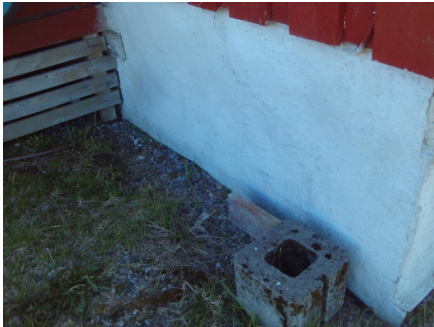
Så lenge fundamenter/ringmur står direkte på fjell kan det komme inn noe fuktighet i krypkjeller til tider.

Opprinnelig del har støpte fundamenter på fjell med en ringmur av lecablokker. Tilbygget del har pilarer med tilhørende dragere.

Deler av pusset ringmur.
