# Tilstandsrapport

Leilighet

Jordbærveien 7, 1940 BJØRKELANGEN

Befaringsdato: 20.03.2026

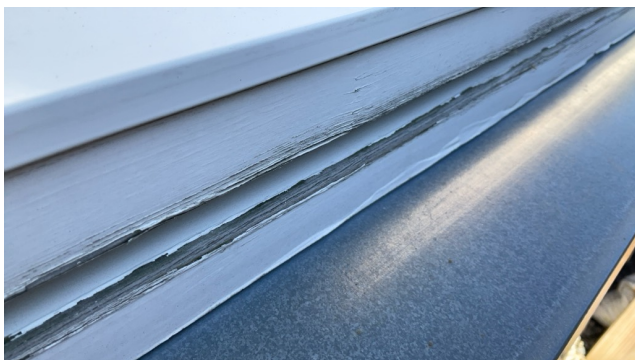
### TG 2 Vinduer

**Vurdering av avvik:**  
• Det er avvik:  
Vinduene har noe slitasje og behov for overflatebehandling.

Vinduene bør overflatebehandles og vedlikeholdes for å hindre videre forringelse av treverket.  
Manglende vedlikehold kan føre til økt risiko for råte og ytterligere skader på vinduene.

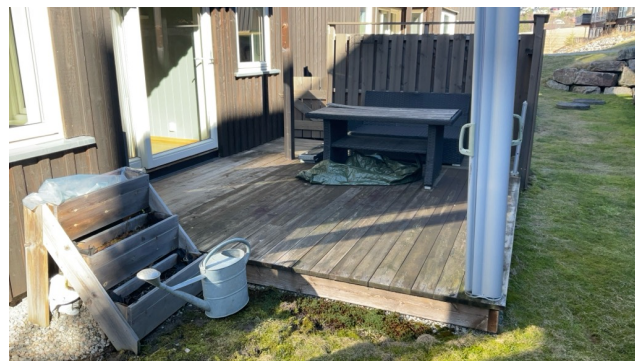
### TG 2 Terrasse

**Vurdering av avvik:**  
• Konstruksjonene har skjevheter.  
Det er marginale skjevheter på deler av terrassen og leveggen.

**Konsekvens/tiltak**  
• Lokal utbedring må utføres.  
Det bør utføres lokal utbedring for å rette opp skjevhetene i terrassen og leveggen, for å unngå videre deformasjon og redusert stabilitet over tid.

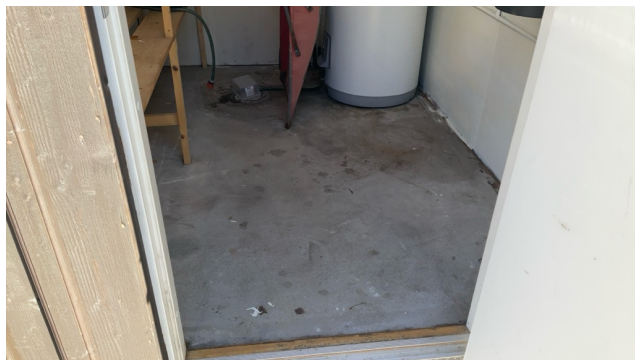
## ! TG 2 Sportsbod/teknisk rom

Døren subber i karmen.  
Det mangler beslag/tetting i bunn på utvendig dørterskel.  
Det mangler ventilasjon i boden.

Døren bør justeres for å sikre god funksjon og forhindre skader på dørblad og karm.  
Det bør etableres beslag/tetting i bunn av dørterskel utvendig for å hindre fuktinntrengning i konstruksjonen som igjen kan føre til skader.  
Det bør etableres veggventiler for ventilasjon for å sikre tilstrekkelig luftutskifting og redusere risiko for fukt- og muggskader i boden.

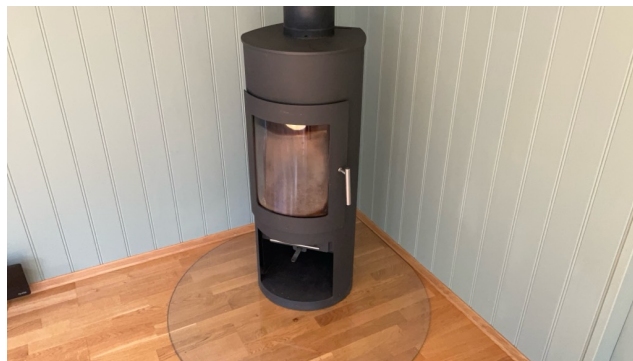
## ! TG 1 Pipe og ildsted

Boligen har isolert ståpipe med peisovn.

Pipe og ildsted ble ikke funksjonstestet.

For vurdering av tilstand på pipe og ildsted bør dette undersøkes av lokal brann-/feiermester.

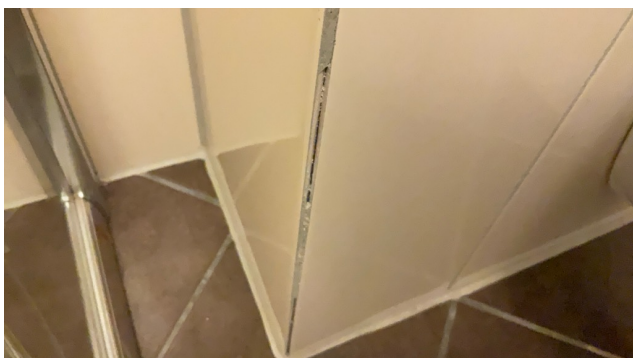
## ! TG 2 Overflater vegger og himling

Det er slitte fuger på innkassingen til veggmontert toalett.

Det bør gjøres lokal utbedring av flisfugene.

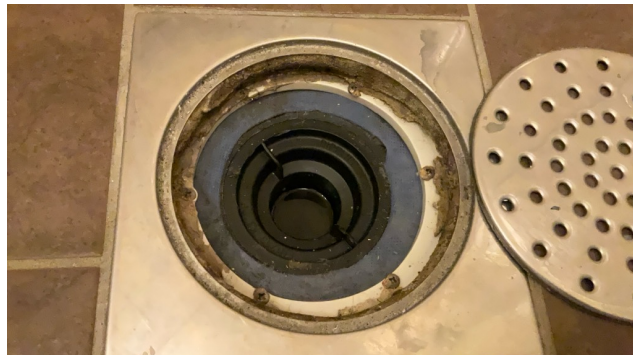
## ! TG 2 Sluk, membran og tettesjikt

Det er plastsluk og smøremembran med ukjent utførelse. Fra byggeåret. Det er synlig slukmansjett/membran under klemringen i sluket.

- Mer enn halvparten av forventet brukstid er passert på membranløsningen.

- Overvåk tilstanden jevnlig. For å få tilstandsgrad 0 eller 1 må tettesjiktet skiftes ut, men tidspunktet for når dette er nødvendig er vanskelig å si noe om.
- Det er viktig å merke seg at levetiden til en membran varierer basert på kvalitet, installasjon og bruk. Eldre membraner kan bli sprø og sprekke opp, noe som fører til at de mister sin vanntettende funksjon. Dette kan resultere i vannlekkasjer gjennom vegger og gulv og fuktskader.

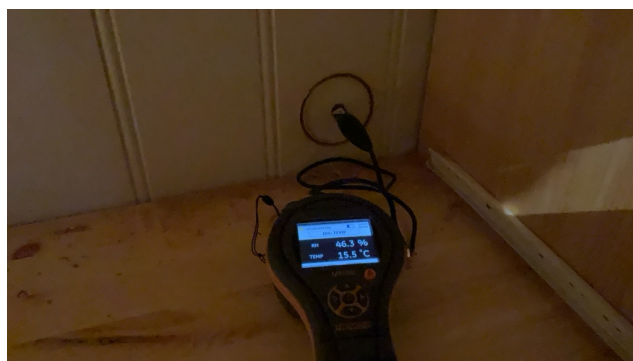
## ! TG 0 Tilliggende konstruksjoner våtrom

Hulltaking ble foretatt i vegg fra soverom mot baderommet.

Det ble ved målinger og visuell inspeksjon ikke påvist tegn på fuktskader.
