# Tilstandsrapport

Enebolig

Tingsakerlia 17, 4790 LILLESAND

Befaringsdato: 05.08.2025

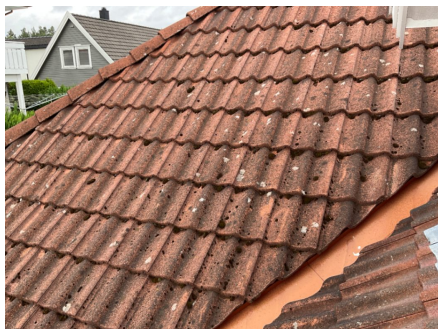
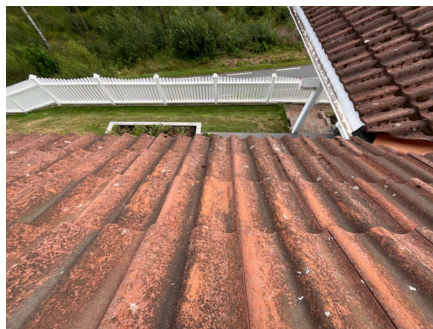
Selv om det ikke er avdekket skader under befaringen, betyr ikke dette at det ikke foreligger skader som en besiktigelse på taket kan avdekke. Vær oppmerksom på denne risikoen. En undersøkelse på taket kan utføres av en fagperson under tilstrekkelige sikkerhetsforhold.

Normalt vedlikehold må påregnes, byttet stein i gradrenner så fort det er en knekt er viktig for å unngå vann inn i bygget.

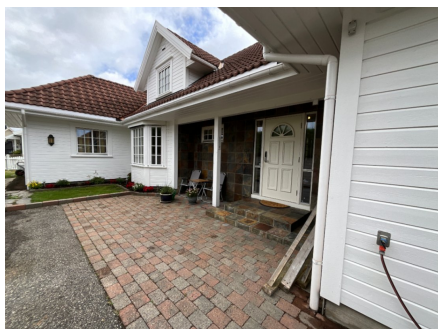
### TG 2 Nedløp og beslag

Takrenner, nedløp og beslag av metall og plast.

- Det er ikke krav om utbedring av snøfangere opp til dagens krav.
- Fare for snø fra taket ved manglende snøfangere.

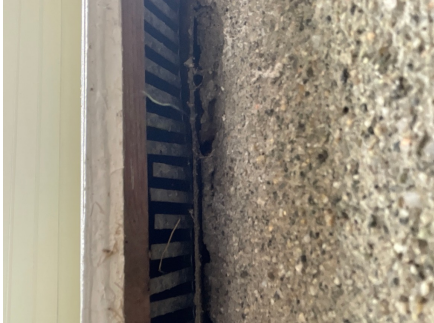
Kledningen bærer preg av godt og jevnlig vedlikehold, det er ikke registrert avvik utover normal slitasje.

Museband er montert.

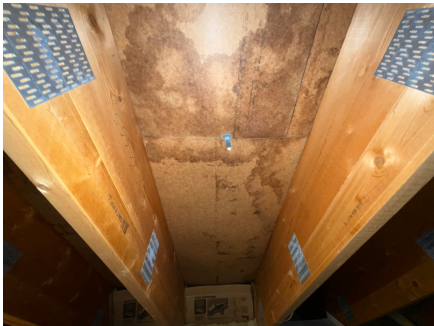
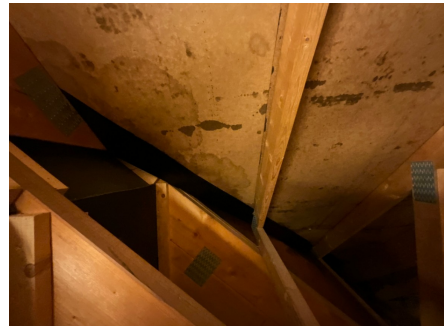
## Takkonstruksjon/Loft

- Det er påvist fuktskjolder/skader i takkonstruksjonen.
- Undertaket er misfarget.

Det er registrert fuktmerker i undertaket, merker på eldre bygg er helt normalt.

Holdes under oppsikt, ved snø og vind kan det ikke utelukkes at det kommer vann/fukt inn på undertaket.

Takstein som er knekt bør byttes umiddelbart på eldre bygg.

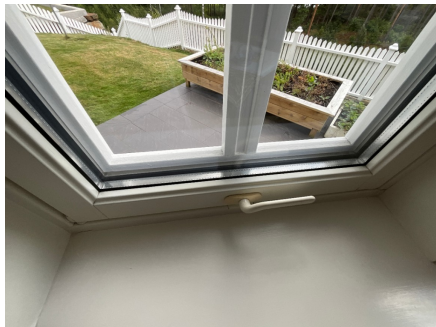
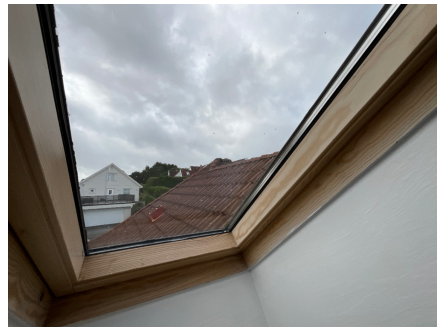
Enkelte vinduer er funksjonstestet for heng i hengsler og tetting, uten å finne nevneverdig avvik.

Årlig kontroll av takvinduer og tetting rundt må forventes.

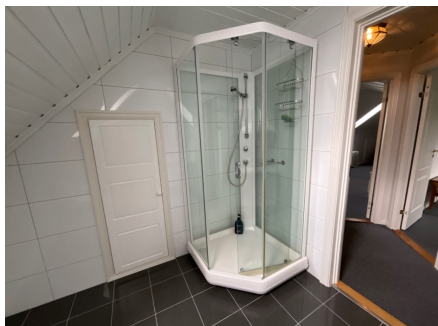
- Det er vindu/dør med ikke fuktbestandige materialer i våtsonen (ved vask, dusj, badekar, osv.), løsningen eller byggematerialet er uegnet.

Det benyttes tett dusjkabinett og veggene får derfor ingen vannbelastning ved normalt bruk, ved endret bruk (dersom dusjkabinettet fjernes) må det etableres membran i våtsoner.

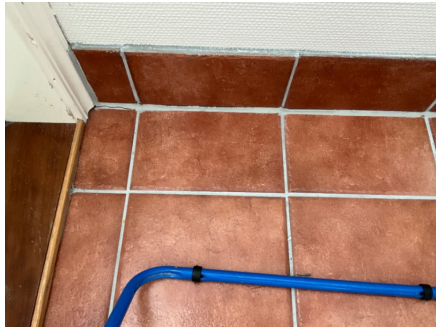
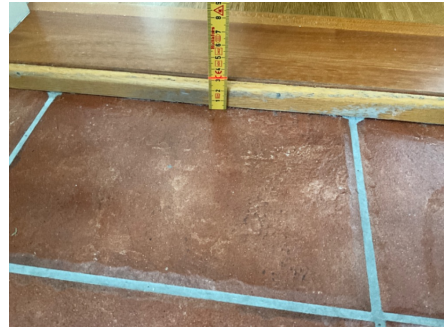
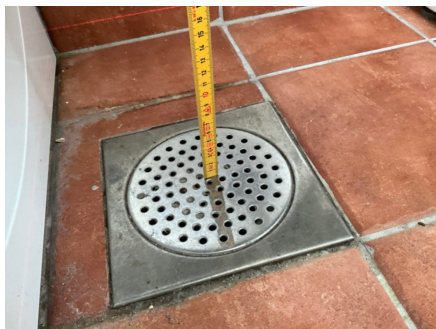
- Det er påvist at flisfuger har riss/sprekker.
- Det er påvist at høydeforskjell fra topp slukrist til gulv/synlig topp membran ved dørterskel er mindre enn 25 mm.

- Til tross for avviket i fall/høydeforskjell til sluk, vil gulvet fortsatt kunne lede vann mot sluket, men med redusert effektivitet. Dette kan potensielt øke risikoen for vannansamling i enkelte områder av badet.

Løs rist.

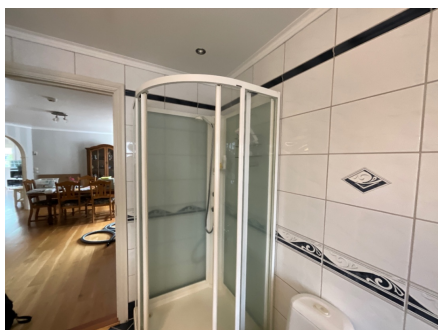
- Det er vindu/dør med ikke fuktbestandige materialer i våtsonen (ved vask, dusj, badekar, osv.), løsningen eller byggematerialet er uegnet.

- Dersom det ikke gjøres tiltak, kan dette medføre oppfukning, oppsvelling og forringelse av materialer over tid og fuktskader på tilstøtende konstruksjoner.

Det benyttes tett dusjkabinett/badekar og veggene får derfor ingen vannbelastning ved normalt bruk, ved endret bruk (dersom dusjkabinettet fjernes) må det etableres membran i våtsoner.

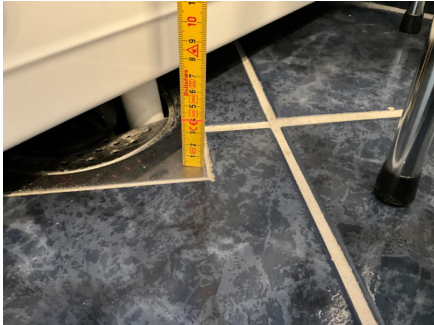
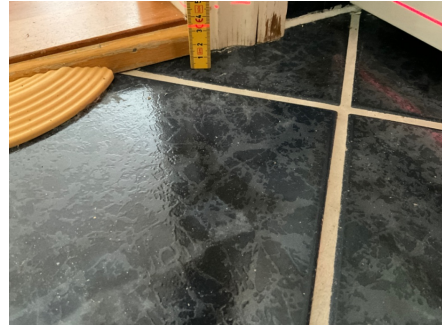
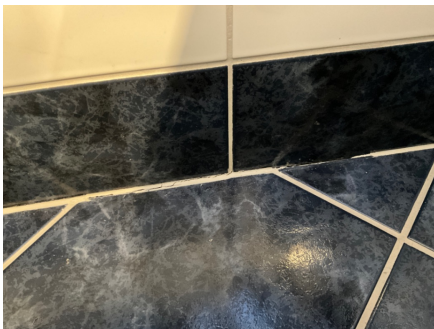
- Det er påvist at flisfuger har riss/sprekker.
- Det er påvist at høydeforskjell fra topp slukrist til gulv/synlig topp membran ved dørterskel er mindre enn 25 mm.

- Til tross for avviket i fall/høydeforskjell til sluk, vil gulvet fortsatt kunne lede vann mot sluket, men med redusert effektivitet. Dette kan potensielt øke risikoen for vannansamling i enkelte områder av badet.

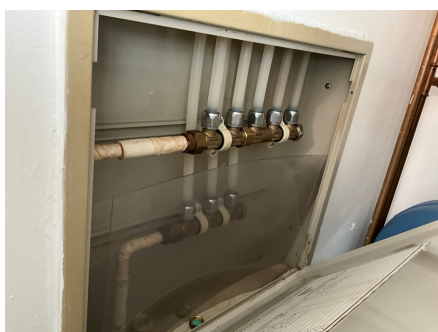
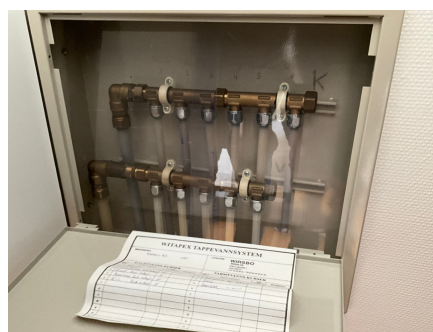
- Det er ikke behov for utbedringstiltak siden anlegget fungerer i dag, men ut ifra alder kan skader plutselig oppstå på eldre anlegg.

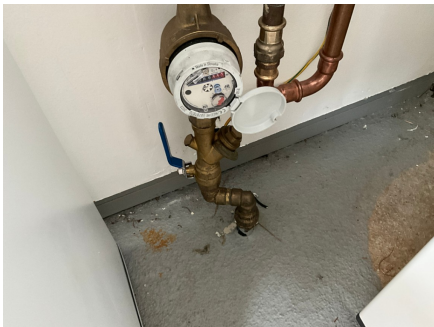
- Det er ikke behov for utbedringstiltak siden anlegget fungerer i dag, men ut ifra alder kan skader plutselig oppstå på eldre anlegg.

Stoppekran og vannmåler.
