# TILSTANDSRAPPORT

Tomannsbolig

Svingen 1

05.12.2025

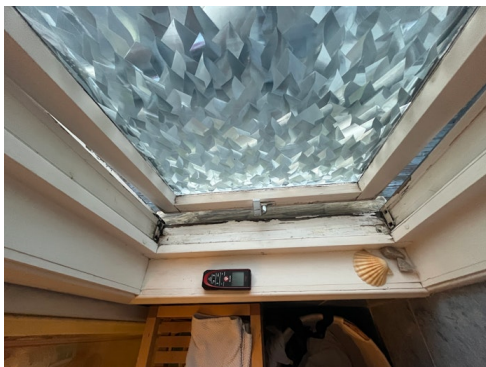
Vindu på bad av eldre dato

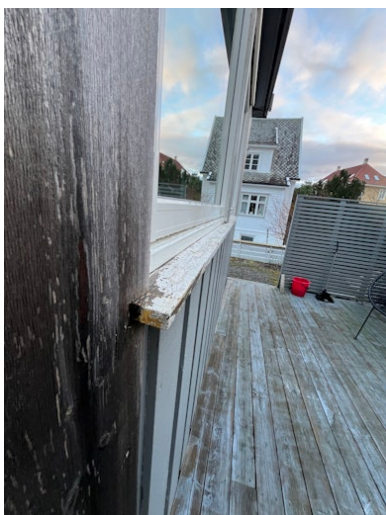
Vannbord med dårlig helling / avrenning.

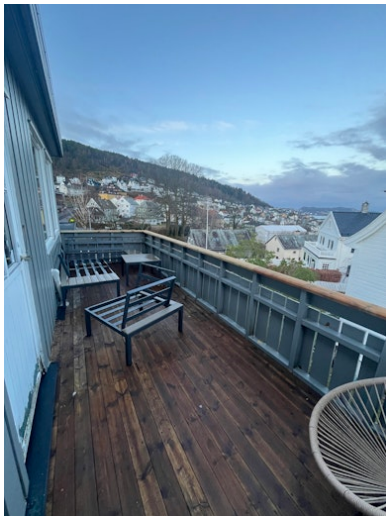
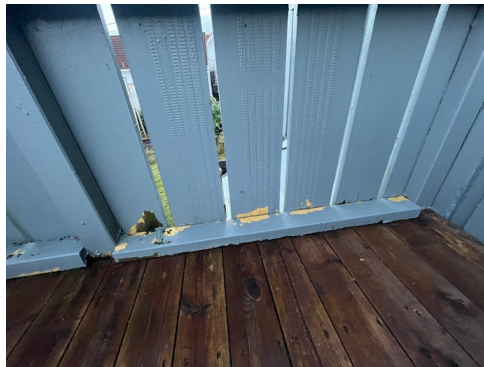
Nedre spikerslag til bord på rekkverk ligger helt nede på terrassebord. Spikerslaget vil da være utsatt for høy fukt belastning og treg tørking.

Nedre spikerslag til bord på rekkverk ligger helt nede på terrassebord.

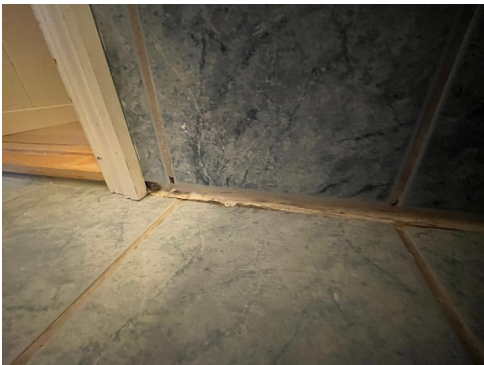
Silikon fuge i overgang gulv/vegg har noe glipper.  
Generell slitasje på fuger og overflater grunnet alder.

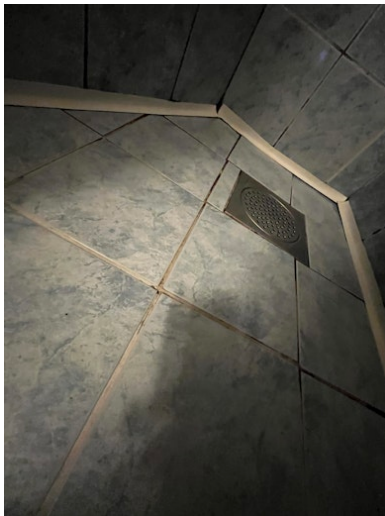
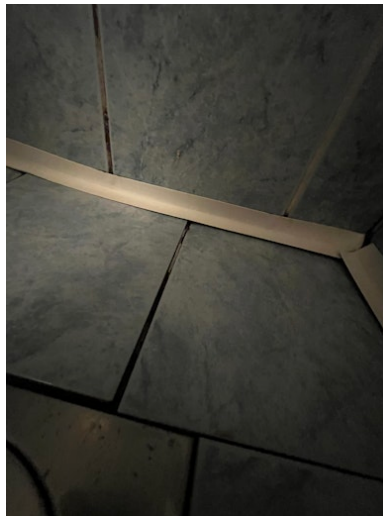
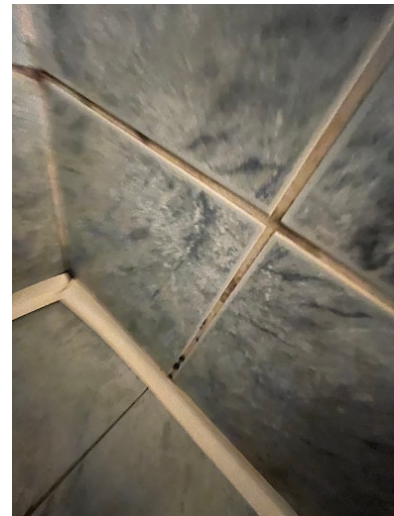
Genrelt stor slitasje på overflater med tanke på alder.  
Sprekker i fuger og silikon. ujevne fliser i dusjsone.

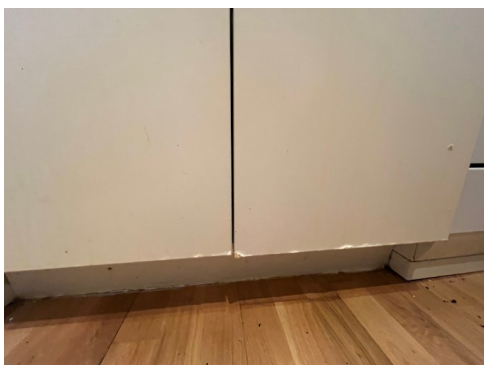
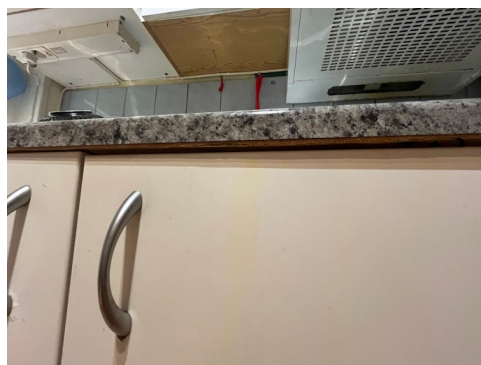
fuktskader i fronter ved vask, og benkeplate i området rundt vask.
