# Tilstandsrapport

Boligbygg med flere boenheter

Trondheimsveien 35C , 0560 OSLO

Rapportdato: 19.01.2026

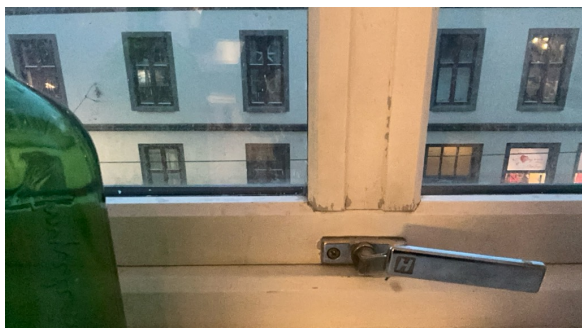
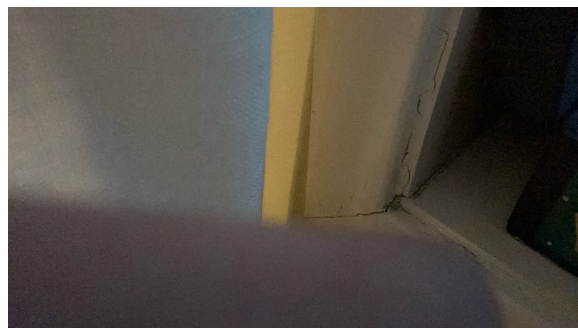
Basert på alder opplyst i tidligere salgsoppgave og synlig overflateslitasje, vurderes vinduene til tilstandsgrad TG2, jf. NS 3600:2018.  
Forventet levetid for 2-lags isolerglassvinduer i tre er normalt 30–40 år. Det anbefales maling og vedlikehold av karmene for å hindre videre forringelse og bevare funksjon.

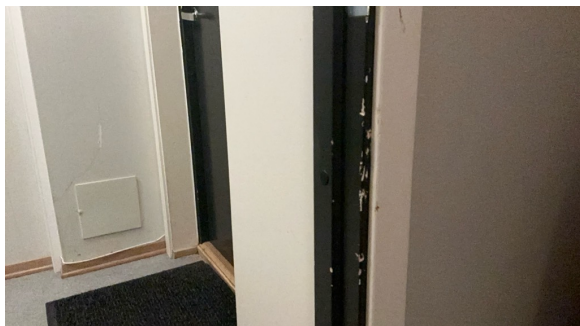
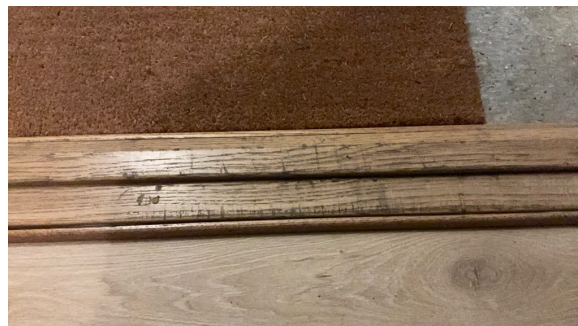
### TG 2 Dører

På bakgrunn av slitasje vurderes inngangsdøren til tilstandsgrad TG2, jf. NS 3600:2018.  
Forventet levetid for brannklassifiserte dører i bolig er normalt 30–40 år. Det anbefales justering av hengsler og kontroll av tetningsfunksjon, samt overflatebehandling ved behov for å forlenge levetid og funksjon.

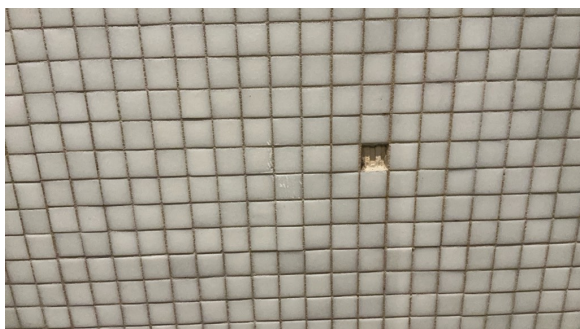
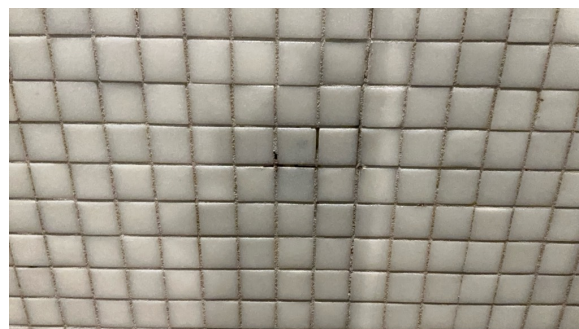
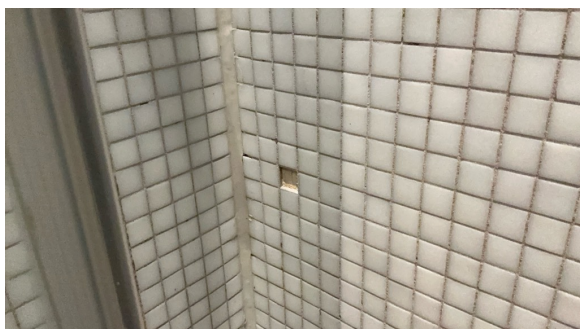
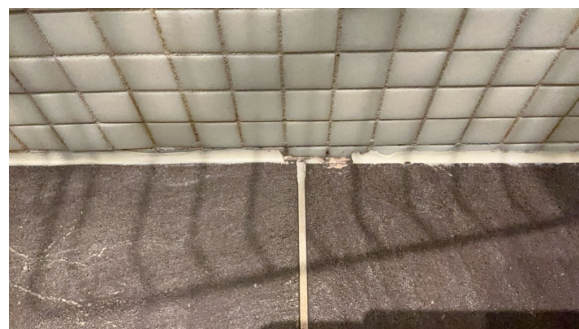
- Det er påvist at flisfuger har riss/sprekker.
- Det er vindu/dør med ikke fuktbestandige materialer i våtsonen (ved vask, dusj, badekar, osv.), løsningen eller byggematerialet er uegnet.
- Det er påvist svertesopp i silikofuger.

Det er registrert misfarging og svertesopp i fuger, samt at fliser mangler i dusjsonen. I tillegg har silikofuger løsnet fra underlaget flere steder, og enkelte fuger er mangelfulle

Svertesopp og misfarging skyldes langvarig fuktbelastning, kombinert med mulig mangelfull ventilasjon og vedlikehold. Manglende fliser og defekte fuger medfører svekket beskyttelse mot fuktinntrenging i underlaget. Dette øker risikoen for vanninntrenging bak flislaget, noe som kan føre til skjulte fuktskader i veggkonstruksjonen over tid.

Forventet levetid for fliskledde våtromsvegger er normalt 25–30 år, forutsatt korrekt utførelse og vedlikehold. Det bør påregnes utbedring av veggene i dusjsonen for å sikre nødvendig fuktsikring.

- Overflater må rengjøres.
- Fuger bør skiftes ut.
- Slike riss/sprekker kan indikere bakenforliggende fuktskader, og konstruksjonen bør observeres jevnlig for å vurdere utvikling.

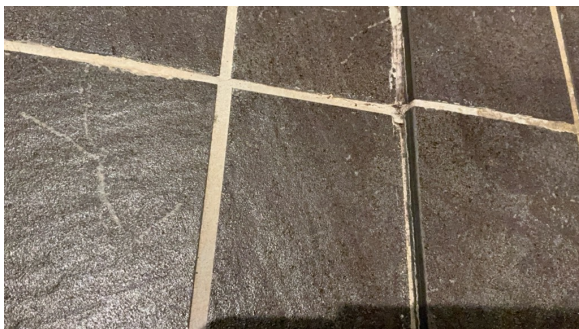
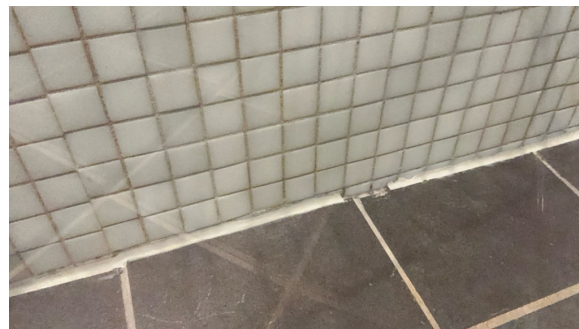
### Overflater Gulv

- Det er mulighet for at det kan forekomme vannlekkasje på våtrommet hvor vann ikke vil gå til sluk.
- Det er påvist at flisfuger har riss/sprekker.
- Det er påvist at høydeforskjell fra topp slukrist til gulv/synlig topp membran ved dørterskel er mindre enn 25 mm.

Det er registrert misfarging av fuger, samt enkelte sprekker i fugene.

Misfarging og sprekker i fugene skyldes trolig fuktpåvirkning, slitasje og aldersrelatert nedbryting. Slitte og sprukne fuger kan over tid føre til redusert tetthet i overflaten, og økt risiko for fuktinntrengning til underliggende konstruksjon, spesielt ved gjentatt belastning med vann.

Basert på registrerte forhold vurderes gulvet til tilstandsgrad TG2, jf. NS 3600:2018.

- Fuger bør skiftes ut.
- Slike riss/sprekker kan indikere bakenforliggende fuktskader, og konstruksjonen bør observeres jevnlig for å vurdere utvikling.

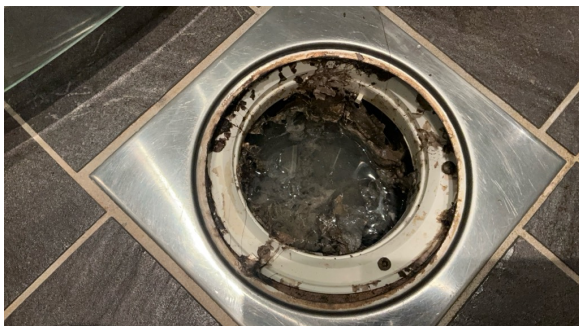
### TG 2 Sluk, membran og tettesjikt

Når tettesjiktet ligger skjult og det mangler dokumentasjon, gir dette usikkerhet om løsningens kvalitet og levetid. Det er opplyst at membran er fra 2005, den har passert mer enn halvparten av sin forventede levetid. Skulte membraner som svekkes over tid, kan utvikle lekkasjer mot underliggende konstruksjon, uten at dette oppdages før skade oppstår.

Basert på ukjent utførelse og alder vurderes membranløsningen til tilstandsgrad TG2, jf. NS 3600:2018.

Forventet levetid for banemembran eller tilsvarende våtromsmembran er normalt 20–30 år, avhengig av produkt og utførelse. Det anbefales jevnlig overvåking av overflatetilstand og fuktforhold i tilstøtende konstruksjoner, samt vurdering av rehabilitering ved første tegn til svikt eller ved fremtidig oppussing.

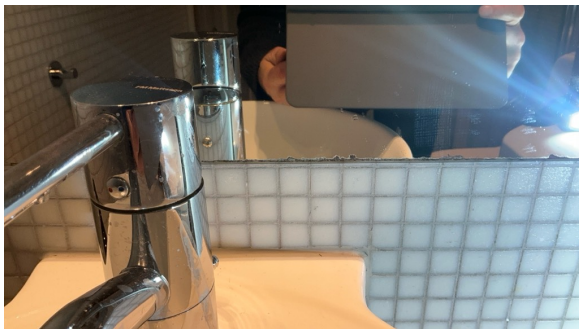
Det er registrert slitasje på benkeplaten, herunder merker og misfarging i overflaten som indikerer fuktpåvirkning over tid. Det er også slitasje og begynnende korrosjon/skader på speilkantene.

Heltre benkeplater i våtrom er utsatt for fuktopptak og deformasjon dersom overflatebehandling svekkes eller mangler. Dette kan føre til svelling, sprekkdannelse og redusert levetid. Skader på speilkanter skyldes som regel inntregning av fukt i kantforsegling og kan over tid føre til avflassing av speilbelegg.

På grunn av registrert slitasje vurderes innredningen samlet til tilstandsgrad TG2, jf. NS 3600:2018.

Det anbefales jevnlig overflatebehandling og vurdering av utskifting dersom tilstanden forverres. Skadet speil bør skiftes ved behov for å ivareta estetisk og funksjonell standard.

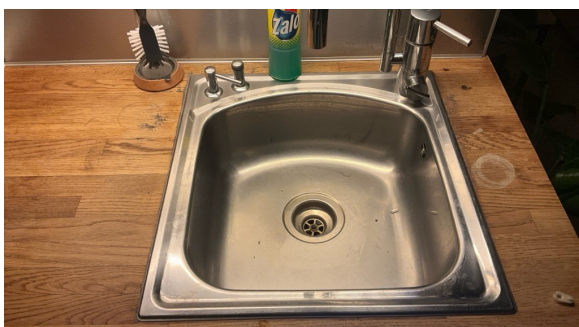
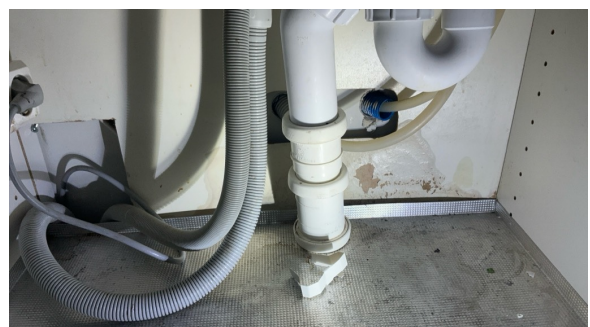
- Det er avvik:
- Det mangler tettemuffer i enden av varerør på rør-i-rør-system.

Stoppekranen er plassert slik at det ikke var mulig for takstmann å komme til. I tillegg ble det observert at tettemuffer mangler i enden av varerørene under kjøkkenbenk. Dette kan medføre at lekkasjevann ved eventuell skade på rør-i-rør-systemet ikke ledes til fordelerskap, men i stedet renner ut i kjøkkenskapet.

Begrenset tilgjengelighet til stoppekran øker risikoen ved lekkasjer, da vannet ikke raskt kan stenges. Manglende tettemuffer representerer et avvik fra anbefalt utførelse, og kan svekke sikkerheten ved lekkasje i rør-i-rør-systemet, ved at vannet ikke ledes til synlig sted.

Rørføringen vurderes samlet til tilstandsgrad TG2, jf. NS 3600:2018, på grunn av begrenset tilgang til stoppekran og manglende tettemuffer.

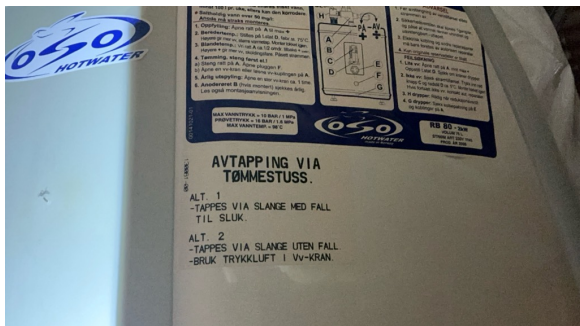
Med en alder på nær 20 år har berederen passert mer en halve forventet levetid, og det er økt risiko for indre korrosjon, redusert effekt eller lekkasjer, selv om slike forhold ikke nødvendigvis er synlige før en feil oppstår. Manglende drenering eller lekkasjevarsling kan forverre konsekvensene ved svikt.

Bereideren vurderes til tilstandsgrad TG2, jf. NS 3600:2018, på grunn av passert mer en halve forventet levetid og begrenset tilgjengelighet.

Forventet levetid for varmtvannsberedere er normalt 15–20 år (Byggforskserien 700.320). Det anbefales å planlegge utskifting, da risiko for svikt øker betydelig etter passert levetid.
