Trondheimsveien 35C, 0560 OSLO

**Lys og arealsmart 2-roms -  
Generøs takhøyde - Fibernet -  
Walk in garderobe**

# Tilstandsrapport

Befaringsdato: 18.12.2025

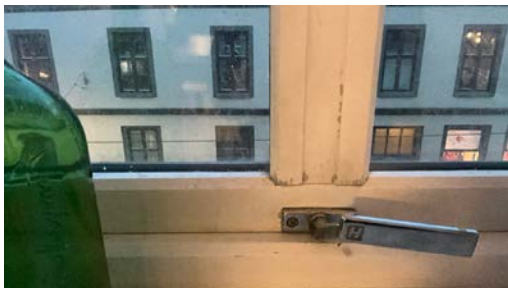
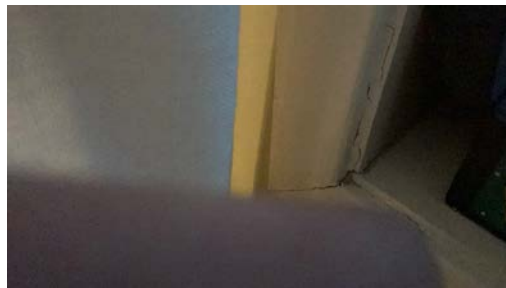
Basert på alder opplyst i tidligere salgsoppgave og synlig overflateslitasje, vurderes vinduene til tilstandsgrad TG2, jf. NS 3600:2018.

Forventet levetid for 2-lags isolerglassvinduer i tre er normalt 30–40 år. Det anbefales maling og vedlikehold av karmene for å hindre videre forringelse og bevare funksjon.

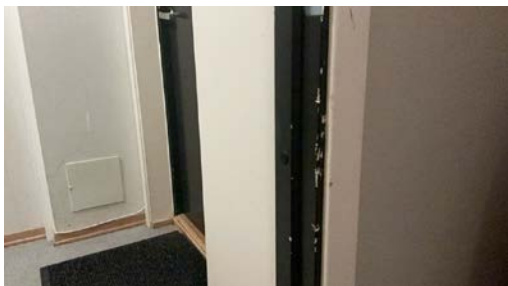
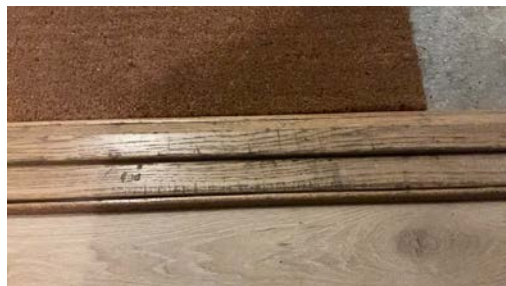
### TG 2 Dører

Boligen har inngangsdør med brann- og lydklassifisering.

Forventet levetid for brannklassifiserte dører i bolig er normalt 30–40 år. Det anbefales justering av hengsler og kontroll av tetningsfunksjon, samt overflatebehandling ved behov for å forlenge levetid og funksjon.

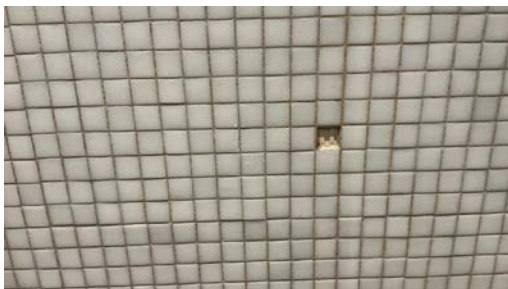
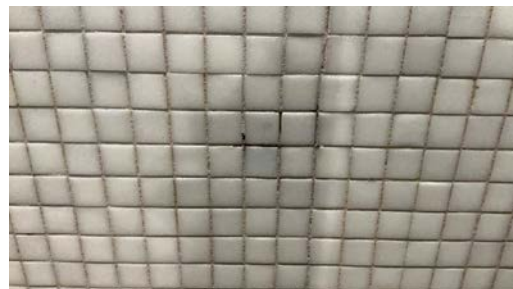
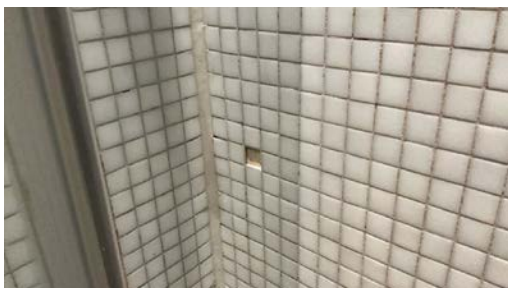
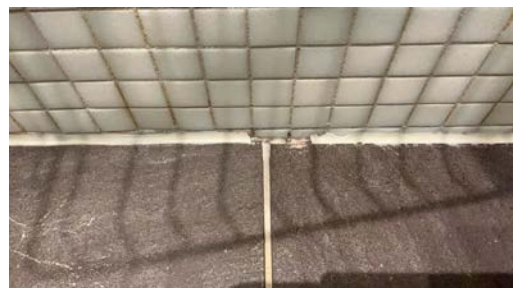
- Det er påvist at flisfuger har riss/sprekker.
- Det er vindu/dør med ikke fuktbestandige materialer i våtsonen (ved vask, dusj, badekar, osv.), løsningen eller byggematerialet er uegnet.
- Det er påvist svertesopp i silikonfuger.

Det er registrert misfarging og svertesopp i fuger, samt at fliser mangler i dusjsonen. I tillegg har silikonfuger løsnet fra underlaget flere steder, og enkelte fuger er mangelfulle

Svertesopp og misfarging skyldes langvarig fuktbelastning, kombinert med mulig mangelfull ventilasjon og vedlikehold. Manglende fliser og defekte fuger medfører svekket beskyttelse mot fuktinntrenging i underlaget. Dette øker risikoen for vanninntrenging bak flislaget, noe som kan føre til skjulte fuktskader i veggkonstruksjonen over tid.

- Overflater må rengjøres.
- Fuger bør skiftes ut.
- Slike riss/sprekker kan indikere bakenforliggende fuktskader, og konstruksjonen bør observeres jevnlig for å vurdere utvikling.

Forventet levetid for fliskledde våtromsvegger er normalt 25–30 år, forutsatt korrekt utførelse og vedlikehold. Det bør påregnes utbedring av veggene i dusjsonen for å sikre nødvendig fuktsikring.

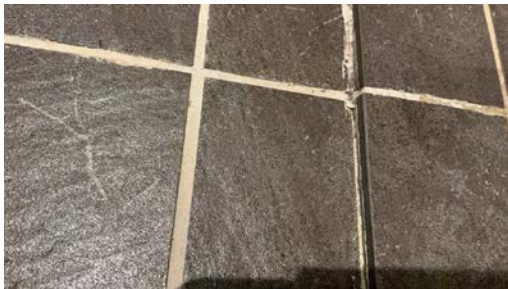
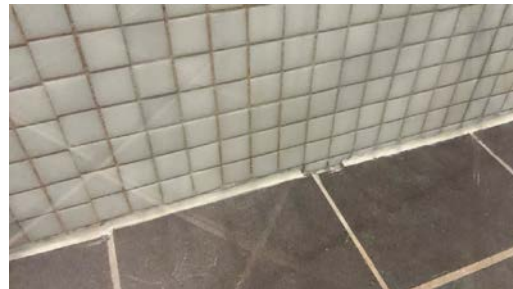
## 3. ETASJE > BAD

- Det er mulighet for at det kan forekomme vannlekkasje på våtrommet hvor vann ikke vil gå til sluk.
- Det er påvist at flisfuger har riss/sprekker.
- Det er påvist at høydeforskjell fra topp slukrist til gulv/synlig topp membran ved dørterskel er mindre enn 25 mm.

Det er registrert misfarging av fuger, samt enkelte sprekker i fugene.

Misfarging og sprekker i fugene skyldes trolig fuktpåvirkning, slitasje og aldersrelatert nedbryting. Slitte og sprukne fuger kan over tid føre til redusert tetthet i overflaten, og økt risiko for fuktinntrengning til underliggende konstruksjon, spesielt ved gjentatt belastning med vann.

Basert på registrerte forhold vurderes gulvet til tilstandsgrad TG2, jf. NS 3600:2018.

- Fuger bør skiftes ut.
- Slike riss/sprekker kan indikere bakenforliggende fuktskader, og konstruksjonen bør observeres jevnlig for å vurdere utvikling.

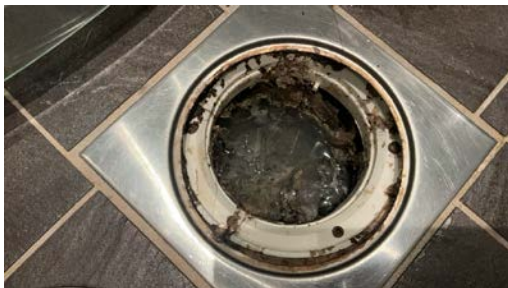
### TG 2 Sluk, membran og tettesjikt

Når tettesjiktet ligger skjult og det mangler dokumentasjon, gir dette usikkerhet om løsningens kvalitet og levetid. Det er opplyst at membran er fra 2005, den har passert mer enn halvparten av sin forventede levetid. Skulte membraner som svekkes over tid, kan utvikle lekkasjer mot underliggende konstruksjon, uten at dette oppdages før skade oppstår.

Basert på ukjent utførelse og alder vurderes membranløsningen til tilstandsgrad TG2, jf. NS 3600:2018.

Forventet levetid for banemembran eller tilsvarende våtromsmembran er normalt 20–30 år, avhengig av produkt og utførelse. Det anbefales jevnlig overvåking av overflatetilstand og fuktforhold i tilstøtende konstruksjoner, samt vurdering av rehabilitering ved første tegn til svikt eller ved fremtidig oppussing.

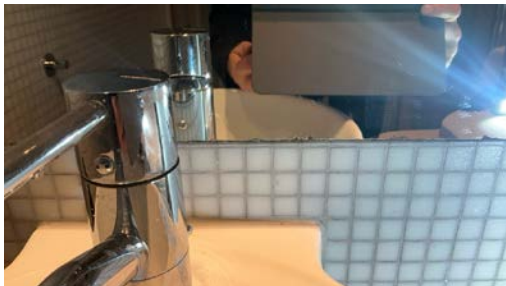
Det er registrert slitasje på benkeplaten, herunder merker og misfarging i overflaten som indikerer fuktpåvirkning over tid. Det er også slitasje og begynnende korrosjon/skader på speilkantene.

Heltre benkeplater i våtrom er utsatt for fuktopptak og deformasjon dersom overflatebehandling svekkes eller mangler. Dette kan føre til svelling, sprekkdannelse og redusert levetid. Skader på speilkanter skyldes som regel inntregning av fukt i kantforsegling og kan over tid føre til avflassing av speilbelegg.

På grunn av registrert slitasje vurderes innredningen samlet til tilstandsgrad TG2, jf. NS 3600:2018.

Det anbefales jevnlig overflatebehandling og vurdering av utskifting dersom tilstanden forverres. Skadet speil bør skiftes ved behov for å ivareta estetisk og funksjonell standard.

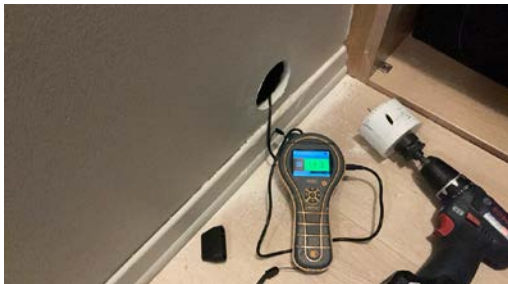
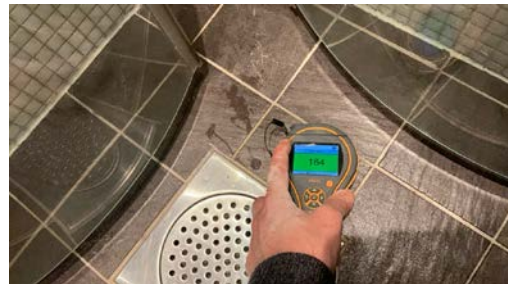
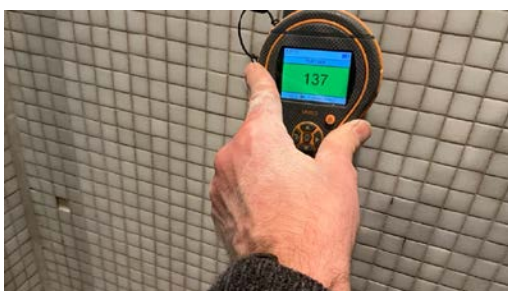
Det er foretatt hulltaking fra bod mot baderom, med hensikt å vurdere fukt i konstruksjonen bak våtsone. Det var ikke mulig å komme helt bak dusjsonen grunnet plassering av skapinnredning, men hull ble tatt så nært våtsonen som tilgjengelig.

Ved fuktmåling i hulltagningspunktet ble det registrert en verdi på ca. 11 vektprosent i treverk.

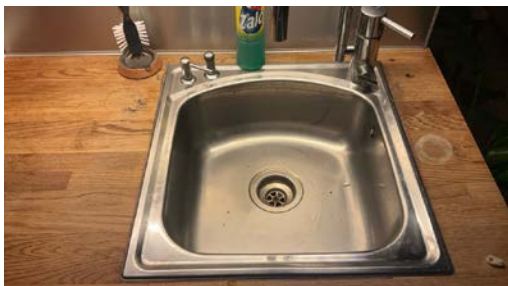
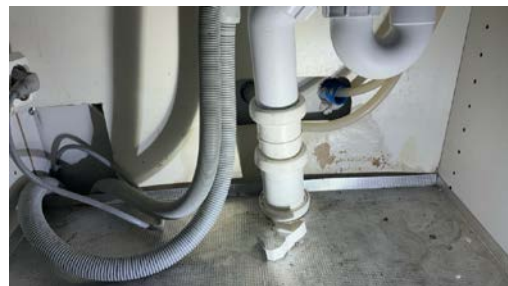
- Det er avvik:
- Det er ikke montert komfyrvakt i kjøkkenet som er krav på dette kjøkkenet ut ifra alder.

Det er registrert oppsvulming og misfarging på deler av innredningen, spesielt i fuktutsatte områder. Benkeplaten har bruksmerker og fuktskader, og bakplaten under vask viser tegn til tidligere fuktpåvirkning. I tillegg er det riper, hakk og generell slitasje på overflater. Døren til fryseskapet er løst i hengsler, og har redusert funksjon.

Skadene skyldes fuktbelastning og normal aldring. Fuktopptak i benkeplate og skrog kan føre til svelling, deformasjon og tap av styrke, særlig i områder med utilstrekkelig forsegling rundt utsparinger. Ødelagte hengsler reduserer funksjonalitet og kan medføre ytterligere belastning på skroget ved bruk.

- Tiltak:
- Komfyrvakt må monteres.

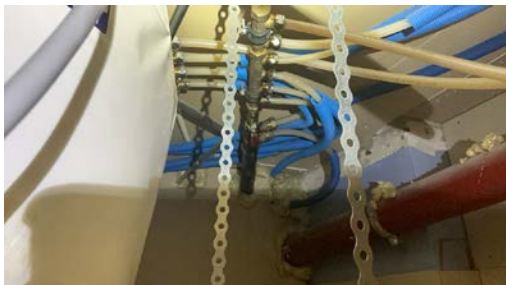
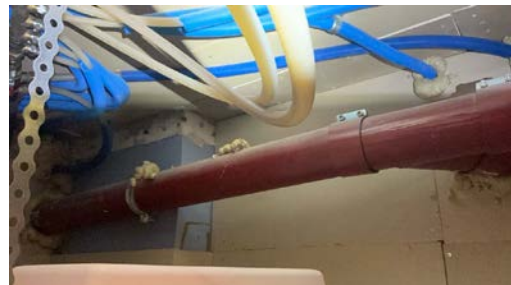
- Det er avvik:
- Det mangler tettemuffer i enden av varerør på rør-i-rør-system.

Stoppekransen er plassert slik at det ikke var mulig for takstmann å komme til. I tillegg ble det observert at tettemuffer mangler i enden av varerørene under kjøkkenbenk. Dette kan medføre at lekkasjevann ved eventuell skade på rør-i-rør-systemet ikke ledes til fordelerskap, men i stedet renner ut i kjøkkenskapet.

Begrenset tilgjengelighet til stoppekransen øker risikoen ved lekkasjer, da vannet ikke raskt kan stenges. Manglende tettemuffer representerer et avvik fra anbefalt utførelse, og kan svekke sikkerheten ved lekkasje i rør-i-rør-systemet, ved at vannet ikke ledes til synlig sted.

Rørføringen vurderes samlet til tilstandsgrad TG2, jf. NS 3600:2018, på grunn av begrenset tilgang til stoppekransen og manglende tettemuffer.

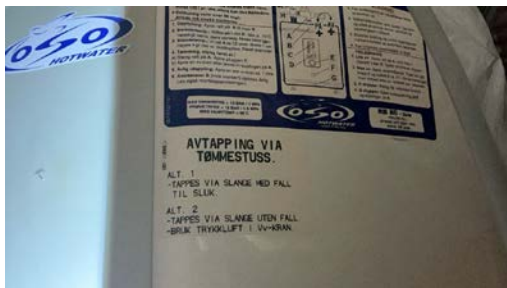
Berederen vurderes til tilstandsgrad TG2, jf. NS 3600:2018, på grunn av passert mer en halve forventet levetid og begrenset tilgjengelighet.

Forventet levetid for varmtvannsberedere er normalt 15–20 år (Byggforskserien 700.320). Det anbefales å planlegge utskifting, da risiko for svikt øker betydelig etter passert levetid.
