# Tilstandsrapport

Enebolig

Hovsveien 103, 1769 HALDEN

Befaringsdato: 06.08.2024

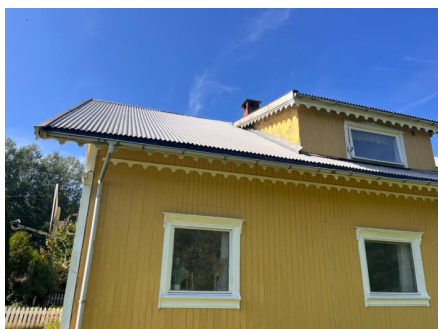
Det er en del bulker og noe malings søl på taktekingen.  
Beslag lags side på oppløftet er ikke fagmessig montert, medfører risiko for lekkasjer.

Beslag er ikke fagmessig montert

Beslag lang sider på oppløft må monteres riktig for å lukke avviket.

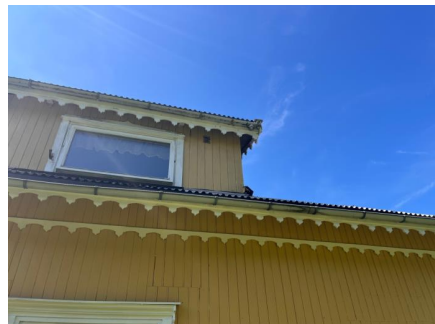
Manglende nedløp

For å lukke avviket må det monteres nedløp på tak oppløftet og renner som er deformert må utbedres/byttes og det må monteres stige for adkomst til piper.

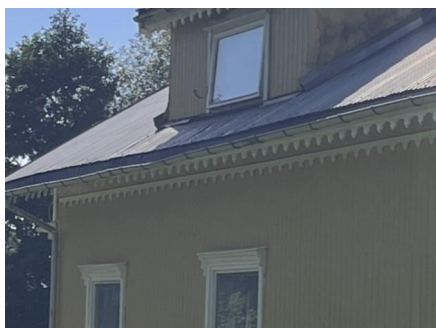
Deformert takrenne.

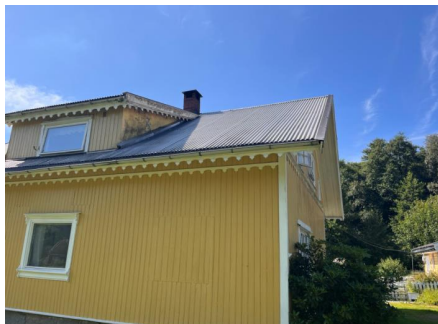
Gjenkledd vindu, panel skjøtet inn.

Kledning med råteskader og kledning på takopppløft må byttes for å lukke avviket.

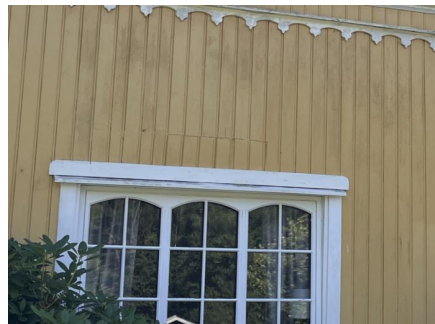
Det er ikke lufting bak bordkledningen i nedkant på vegg, medfører økt risiko for råteskader på bordkledning og på veggkonstruksjon. Det er begynnende råte på enkelte steder på kledningen og kledning på takopppløftet er i dårlig stand.

Gjenkledd vindu, panel skjøtet inn, begynnende råte i skjøt.

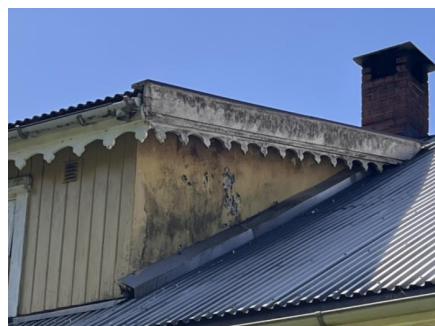
Veggekledning på takoppløft er slitt.

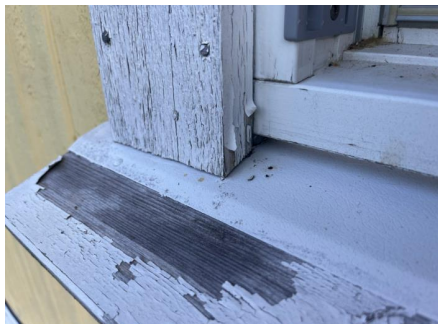
Omrømming er montert uten luftespalte ned mot vannbrett, medfører økt risiko for råteskade på omrammingen og økt behov for vedlikehold.

Vindu 2 etasje sørvest vegg, omramming helt ned på vannbrett.

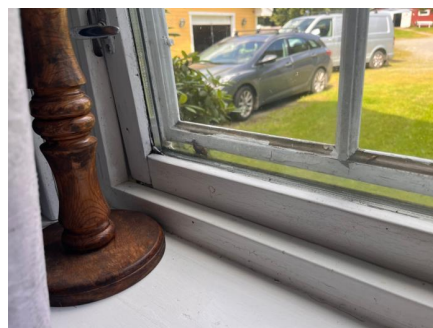
Vindu soverom 1 etasje, kan ikke lukkes skikkelig.

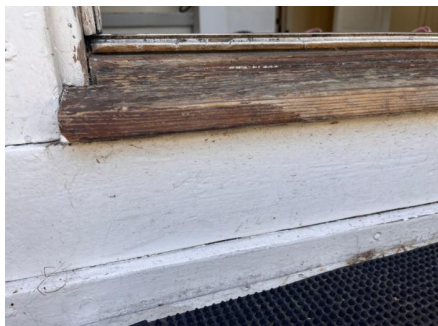
Dør til kjeller er plassbygget terskel er plassert slik at den blir utsatt for mye fukt, det vil medføre at den vil slites og må byttes raskere enn normalt.  
Det er ikke montert beslag under ytterdøren, det medfører at det lettere kan komme vann inn under døren.

Det er ikke montert beslag under ytterdøren.

For å lukke avviket med det etableres beslag under ytterdøren og det må gjøres tiltak slik at terskel på kjellerdøren ikke blir så fukt belastet som den er nå.

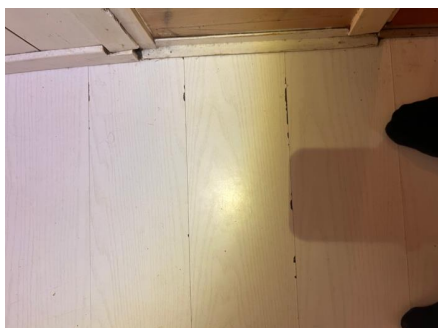
Slitasje

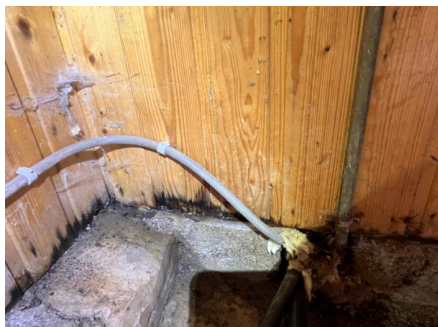
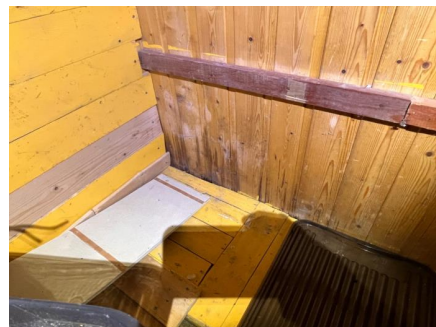
Det er synlige råteskader i nedkant på panel på vegger, hulltaking er derfor ikke utført.

Synlig råte

Det er ikke egnet med kledning av organiske materialer i slike kjellere, anbefaler at all kledning på vegger fjernes og at det etableres bedre lufting av arealet.

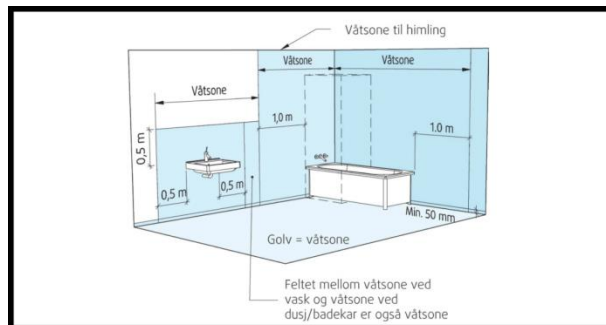
Det er ikke fuget i underkant på veggplatene i våtsoner. Dette medfører økt risiko for at platene blir skadet av fukt. Dør er plassert i det som defineres som våtzone og har trekarmer/foringer og listverk som påvirkes av fukt.

Omfang våtzone.

Rommet fungerer med avviket så lenge det benyttes dusjkabinett, fugging under plater i øvrige våtsoner må utføres.

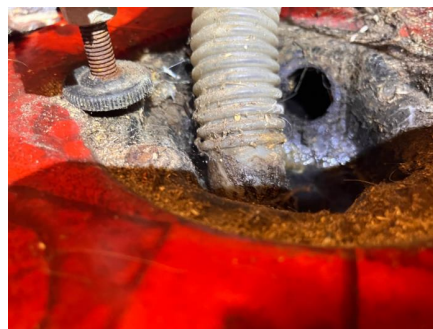
Plugg i sluk mangler.

Plugg som mangler må monteres.

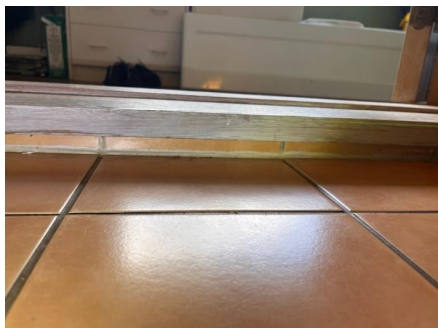
Dør til garderobe, ikke dokumentert at det er laget oppkant på membran.

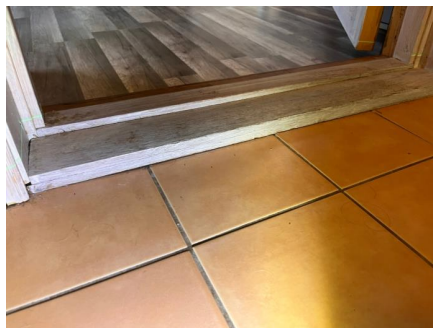
Dør til soverom, usikkert om det er noen oppkant på membranen.

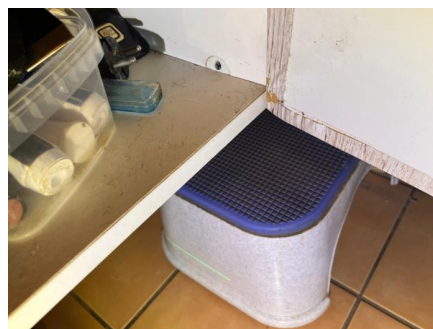
Det er noe fuktsvelling på skapinnredningen.

Noe fuktsvelling på skapinnredningen

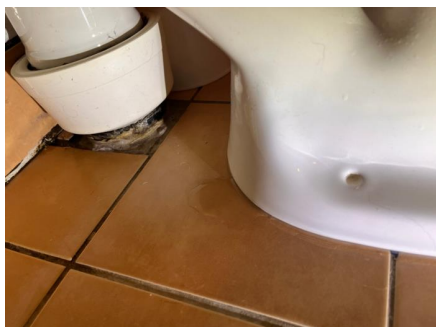
Kondensvann fra toalett.

Flottør på toalettet må utbedres for å lukke avviket, øvrige forhold krever ikke strakstiltak.

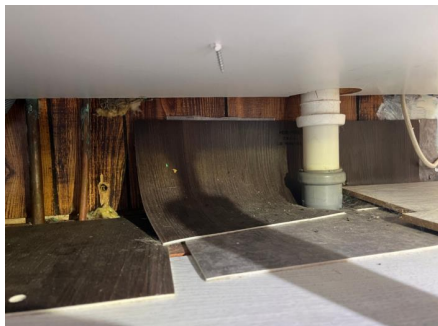
Netting i bakkant på skap.

Det må gjøres tiltak rundt rørgjennomføringer og adkomst for mus må finnes og tettes.

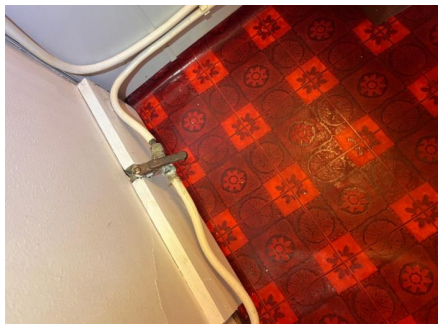
Dårlig festede rør, ufagmessig utførelse.

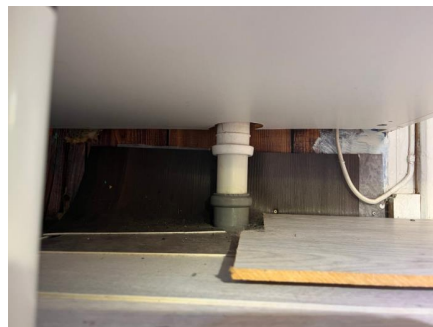
Dårlig festet kabel.
