# Tilstandsrapport

Enebolig

Hovsveien 103, 1769 HALDEN

Befaringsdato: 01.08.2025

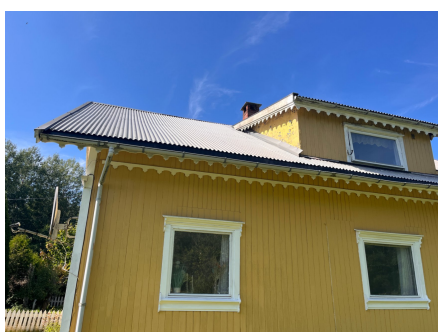
Beslag lags side på oppløftet er ikke fagmessig montert, medfører risiko for lekkasjer.

Beslag er ikke fagmessig montert

Beslag lang sider på oppløft må monteres riktig for å lukke avviket.

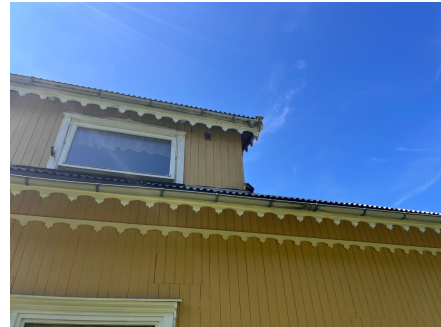
Manglende nedløp

For å lukke avviket må det monteres nedløp på tak oppløftet og renner som er deformert må utbedres/byttes og det må monteres stige for adkomst til piper.

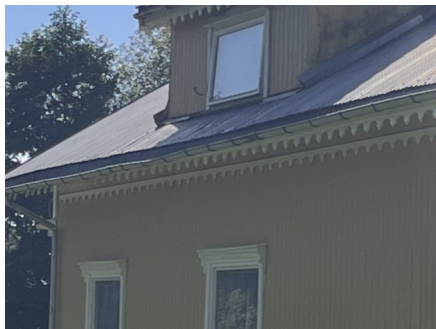
Deformert takrenne.

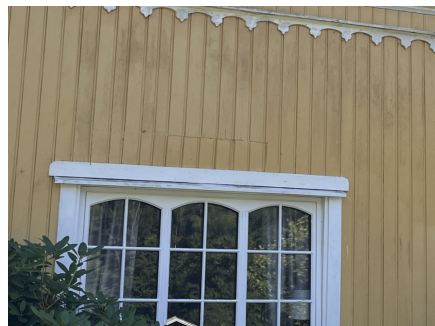
Det er ikke lufting bak bordkledningen i nedkant på vegg, medfører økt risiko for råteskader på bordkledning og på veggkonstruksjon. Det er begynnende råte på enkelte steder på kledningen og kledning på takoppløftet er i dårlig stand.

Gjenkledd vindu, panel skjøtet inn, begynnende råte i skjøt.

Det må gjøres tiltak for å bedre luftingen for å lukke avviket.  
Kledning med råteskader og kledning på takoppløft må byttes for å lukke avviket.

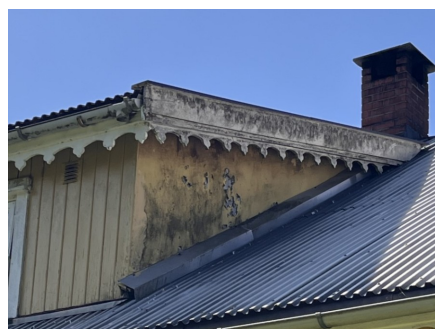
Veggekledning på takoppløft er slitt.

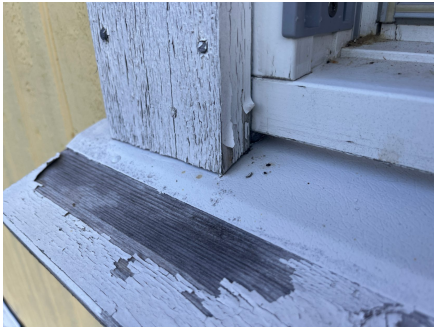
Omramming er montert uten luftespalte ned mot vannbrett, medfører økt risiko for råteskade på omrammingen og økt behov for vedlikehold.

Vindu 2 etasje sørvest vegg, omramming helt ned på vannbrett.

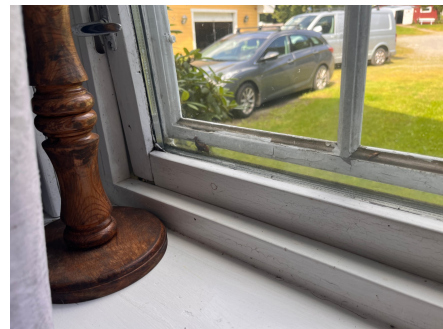
Vindu soverom 1 etasje, kan ikke lukkes skikkelig.

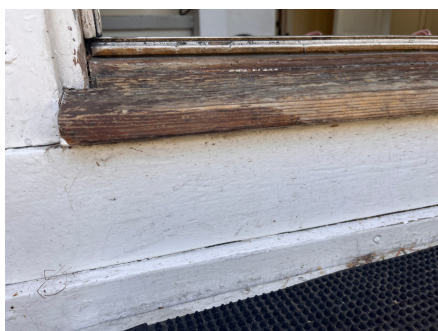
Dør til kjeller er plassbygget terskel er plassert slik at den blir utsatt for mye fukt, det vil medføre at den vil slites og må byttes raskere enn normalt.  
Det er ikke montert beslag under ytterdøren, det medfører at det lettere kan komme vann inn under døren.

Det er ikke montert beslag under ytterdøren.

For å lukke avviket med det etableres beslag under ytterdøren og det må gjøres tiltak slik at terskel på kjellerdøren ikke blir så fukt belastet som den er nå.

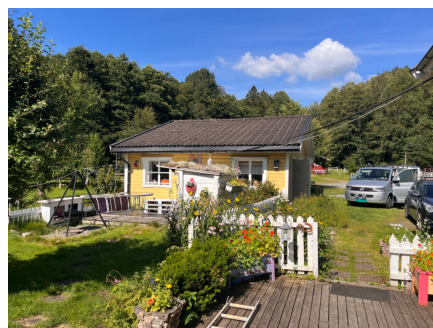
Gulvbord er noe slitt og har en del sprekker.

Anbefaler overflatebehandling.

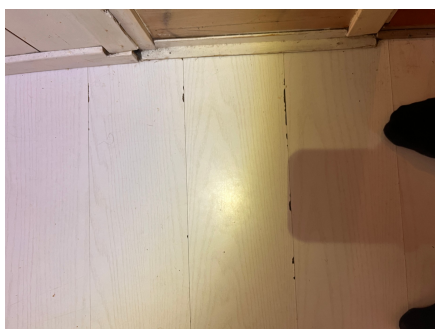
Slitasje

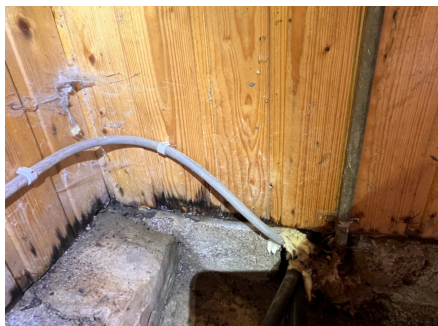
Det er synlige råteskader i nedkant på panel på vegger, hulltaking er derfor ikke utført.

Synlig råte

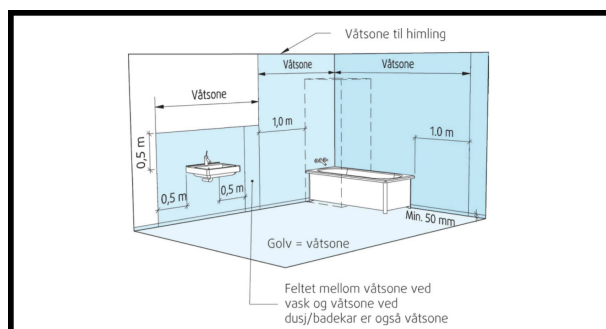
Det er ikke fuget i underkant på veggplatene i våtsoner. Dette medfører økt risiko for at platene blir skadet av fukt. Dør er plassert i det som defineres som våtzone og har trekarm/foringer og listverk som påvirkes av fukt.

Omfang våtzone.

Rommet fungerer med avviket så lenge det benyttes dusjkabinett, fugging under plater i øvrige våtsoner må utføres. Vær oppmerksom ved bruk, for å få tilstandsgrad 0 eller 1 må rommet renoveres. Om kabinett skal fjernes må rommet påregnes renoveret.

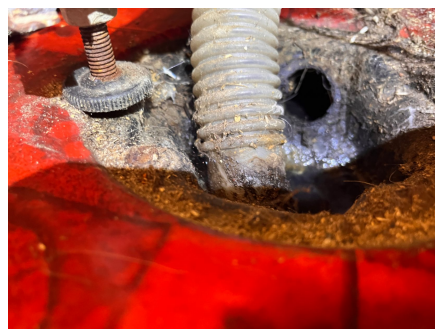
Plugg i sluk mangler.

Plugg som mangler må monteres.

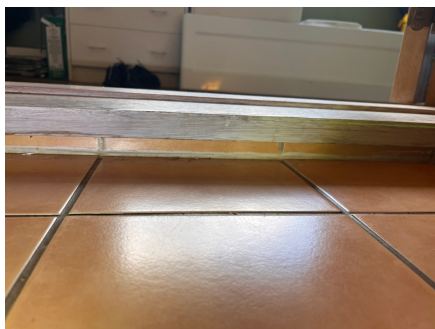
Dør til garderobe, ikke dokumentert at det er laget oppkant på membran.

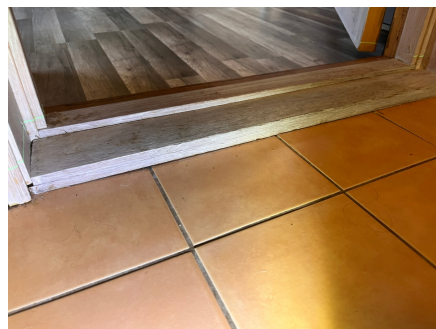
Dør til soverom, usikkert om det er noen oppkant på membranen.

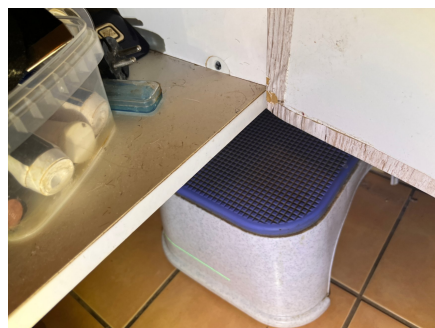
Det er noe fuktsvelling på skapinnredningen.

Noe fuktsvelling på skapinnredningen

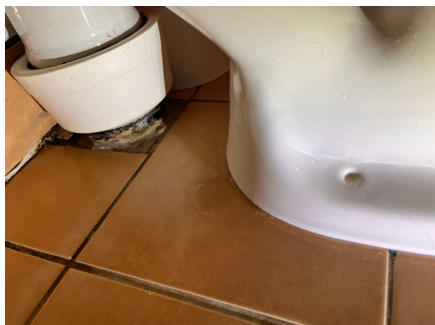
- Det er påvist kondens på toalettsisterne. Dette kan skyldes feil på flottøren.
- Det er påvist riss/sprekker i utstyr på våtrommet.
- Det er påvist skader på innredning.

Kondensvann fra toalett.

Flottør på toalettet må utbedres for å lukke avviket, øvrige forhold krever ikke strakstiltak.

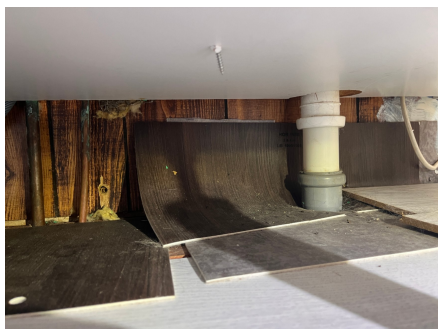
Netting i bakkant på skap.

Det må gjøres tiltak rundt rørgjennomføringer og adkomst for mus må finnes og tettes.

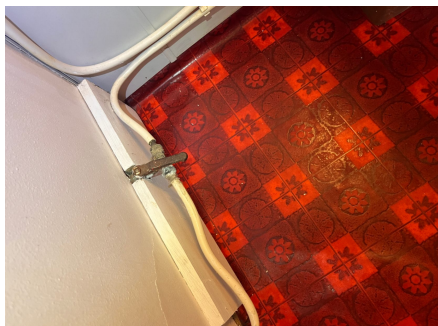
Dårlig festede rør, ufagmessig utførelse.

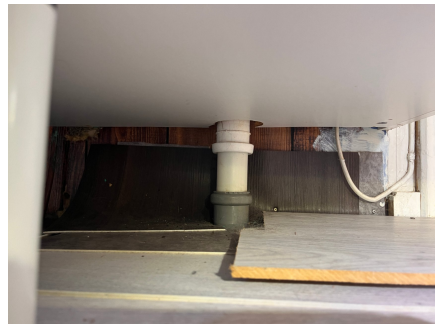
Dårlig festet kabel.
