# Tilstandsrapport

Boligbygg med flere boenheter

Hageleet 17, 4580 LYNGDAL

Befaringsdato: 27.01.2026

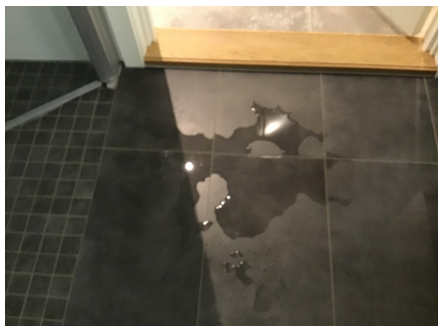
Gulvet er flislagt. Rommet har elektriske varmekabler. Høydeforskjell fra toppen av sluket til toppen av membranen ved dørterskelen er 3,5.

Det er registrert fall mot sluk. Det er utført vanntest på gulv hvor vann ledes til sluk, men med redusert effekt. Ved bruk av bad må en være oppmerksom på vannoppsamling på gulv som ledes til sluk med redusert effekt, spesielt på gulv foran døråpning.

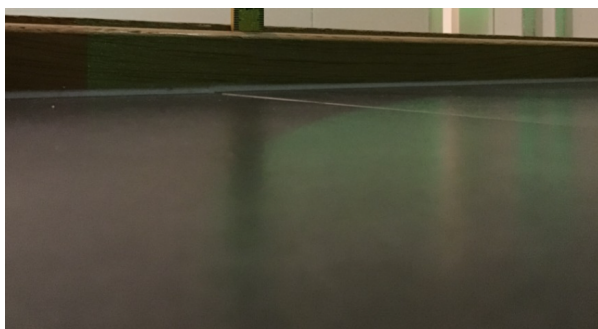
Det er plastsluk og smøremembran med ukjent utførelse.

Da det ikke foreligger dokumentasjon på utførelse av våtrom, er det ikke mulig for takstmann å bekrefte oppbrett av membran på dørterskel uten destruktive tiltak

Det anbefales å innhente dokumentasjon for utført arbeid på våtrom.

For å bekrefte oppbrett av membran på dørterskel anbefales det å demontere feielist på terskel.
