# Tilstandsrapport

Boligbygg med flere boenheter

Granlia 3 D, 4620 KRISTIANSAND S

Befaringsdato: 31.03.2025

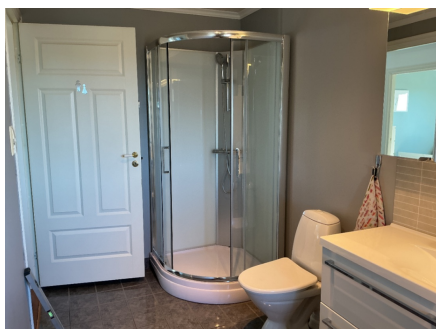
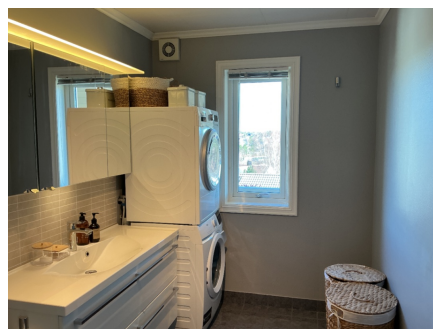
## TG 2 Overflater Gulv

- Det er påvist at flisfuger har riss/sprekker.
- Krav til fall er ikke oppfylt og gulvet er tilnærmet flatt (har ikke motfall).

- Vær oppmerksom ved bruk. For å få tilstandsgrad 0 eller 1 må gulvet bygges om, for å få riktig fall til sluk. Det vil imidlertid sjelden være økonomisk rasjonelt som et enkeltstående tiltak. Ved en eventuell renovering, påse at våtrommet bygges med riktig fall til sluk.
- Det benyttes tett dusjkabinett og gulvet får ingen vannbelastning ved normalt bruk, men hver obs på lekkasjevann. Avviket har ingen konsekvens ved dagens bruk, ved endret bruk må det etableres fall til sluk.

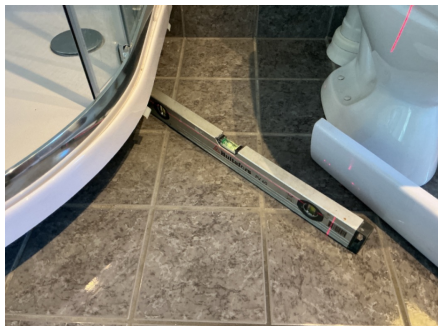
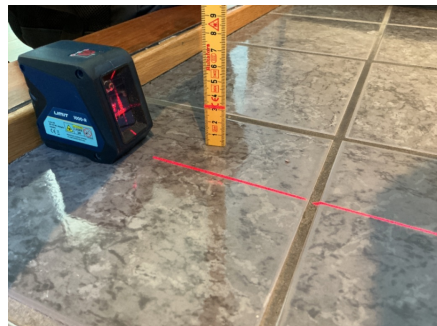
### TG 2 Sluk, membran og tettesjikt

- Mer enn halvparten av forventet brukstid er passert på membranløsningen.
- Mer enn halvparten av forventet brukstid er passert på slukløsningen.

- Sluket må sjekkes og rengjøres jevnlig.
- Overvåk tilstanden jevnlig. For å få tilstandsgrad 0 eller 1 må slukløsningen skiftes ut og sannsynligvis må også membransjiktet skiftes/utbedres. Det er imidlertid vanskelig å si noe om tidspunktet for når dette er nødvendig.

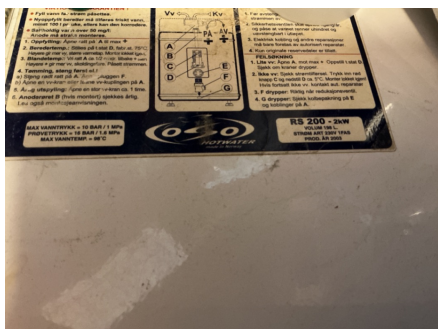
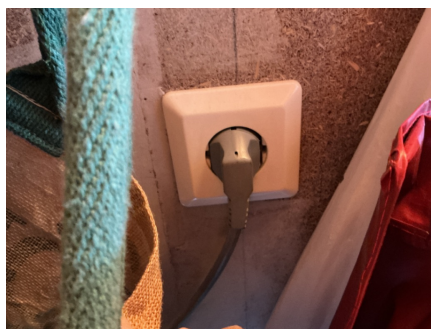
## TG 2 Varmtvannstank

- Det er ikke påvist tilfredsstillende el-tilkobling av varmtvannstank iht. gjeldende forskrift.
- Det er påvist at varmtvannstank er over 20 år

- Det er ikke behov for utbedringstiltak siden tanken fungerer i dag, men ut ifra alder kan skader plutselig oppstå på eldre tanker.
- Det bør etableres tilfredsstillende el-tilkobling etter gjeldende forskrift.
