# Tilstandsrapport - NS 3600

## Toreskyrkjavegen 163

3660 Rjukan

Gnr: 120 Bnr: 115

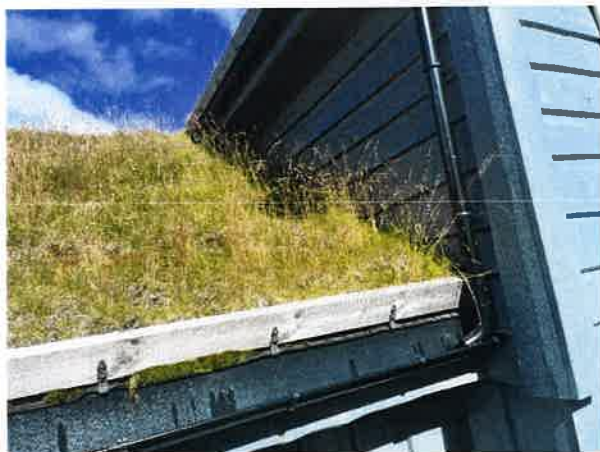
Det er ikke registrert avvik med veggkonstruksjonen.

Det bemerkes at bare deler av fasadene er tilgjengelig for kontroll da det var mye snø på befaringsdagen.

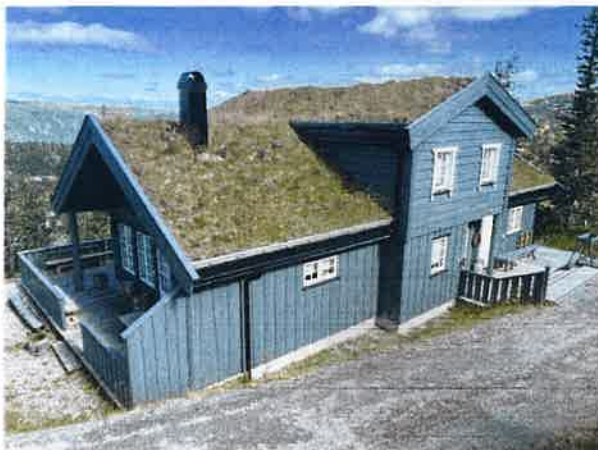
Det ble ikke registrert skader eller behov for tiltak utover normalt vedlikehold.

Løsningen er noe utsatt for slagregn, men er beskyttet av takutstikk. Det er ikke påvist fuktskader på befaringsdagen.

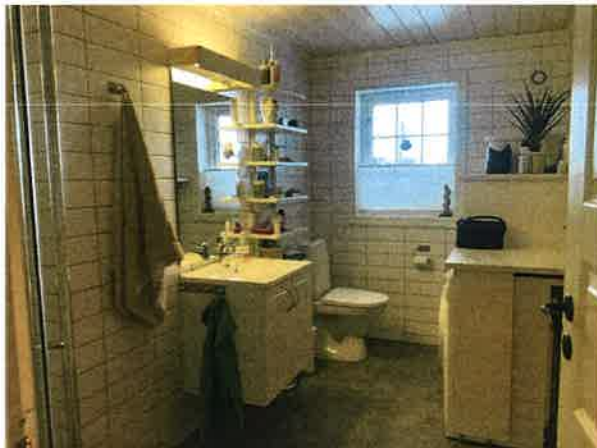
Sanitærutstyr og innredning har ikke skader eller vesentlige avvik og fungerer med dagens tilstand.

Det er foretatt boring i delevegger mot bad og påvist 8,5% fukt i bunnsvill. Dette regnes som tørt i dette tilfellet.

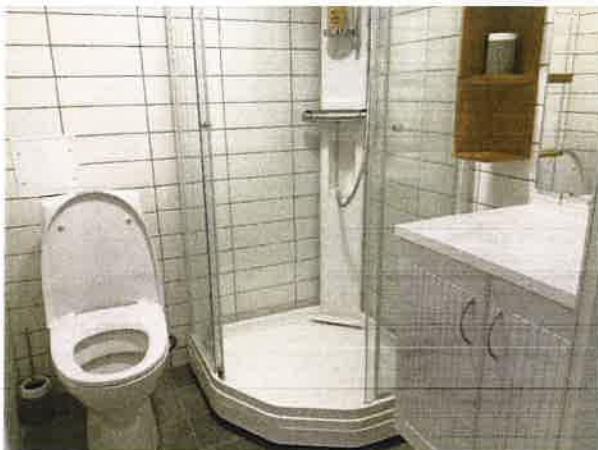
Sanitærutstyr og innredning har ikke skader eller vesentlige avvik og fungerer med dagens tilstand.

Det er foretatt boring i delevegger mot bad og påvist 8,5% fukt i bunnsvill. Dette regnes som tørt i dette tilfellet.

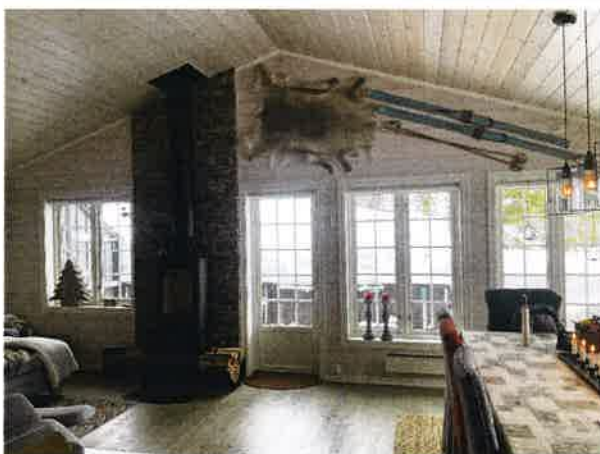
Pene overflater uten vesentlige skader utover normal bruksslitasje.

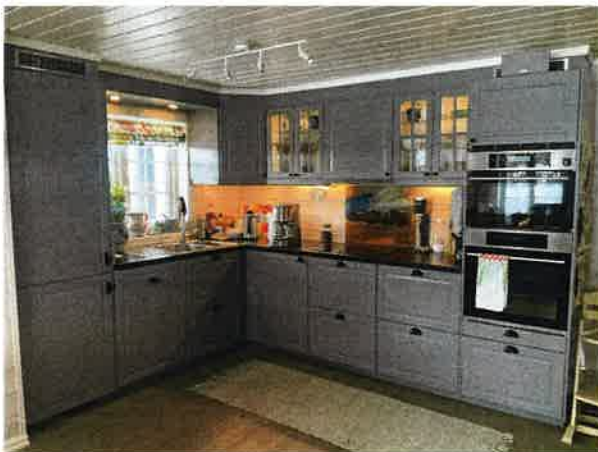
Det ble på befaringdagen, ikke registrert unormale fuktverdier ved søk med protimeter i erfaringsmessig, utsatte områder.

Over koketopp er det etablert ventilator med utlufting via yttervegg.

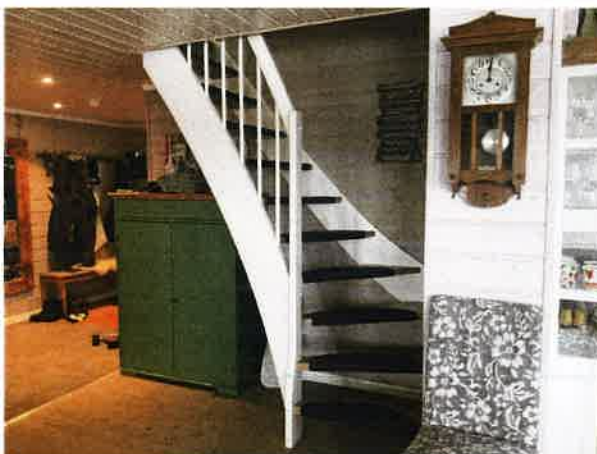
Det ble ikke registrert skjevheter eller skader som har betydning for konstruksjonens sikkerhet.

Trappen er levert i denne utformingen av hytteleverandør og er vanlig på denne type hytter.

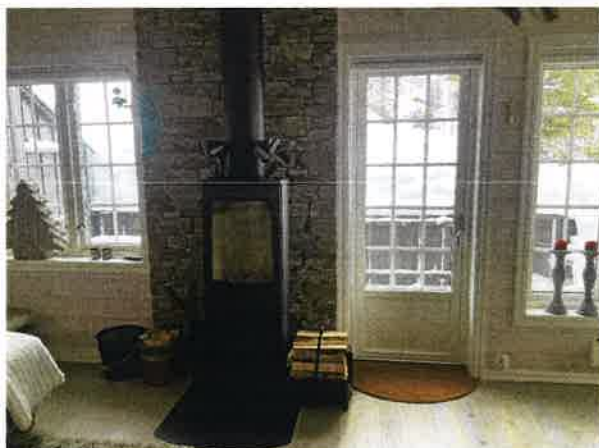
Pipeløp er ikke kontrollert innvendig, men ovn og pipe virker i god stand. Det er fremlagt feierapporrt etter tilsyn med ukjent dato. Registrert avvik er manglende takstige.
