Tilstandsrapport

📍 Garvergaten 5, 5054 BERGEN

Oppdragsnr.: 20286-1735

Leilighet i boligblokk - Byggeår: 1982

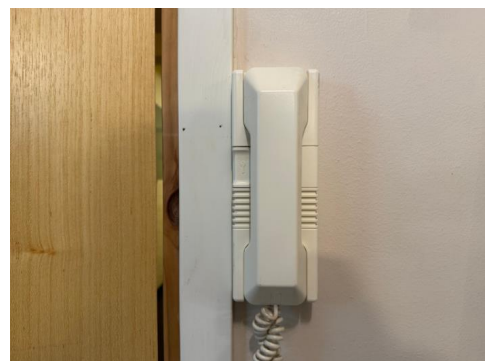
Dørtelefon i entre/gang.

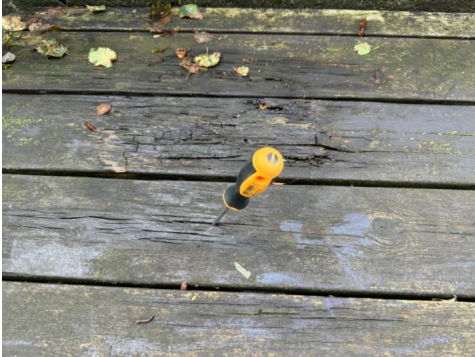
Råteskader i terrassebord.

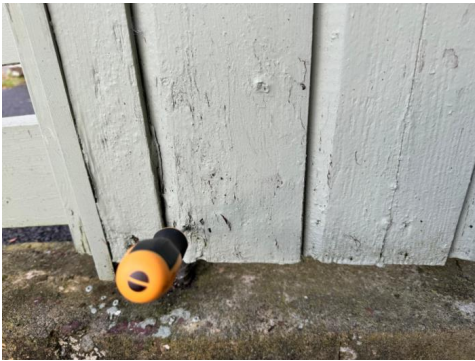
Råte i kledning i nedre del av levegg.

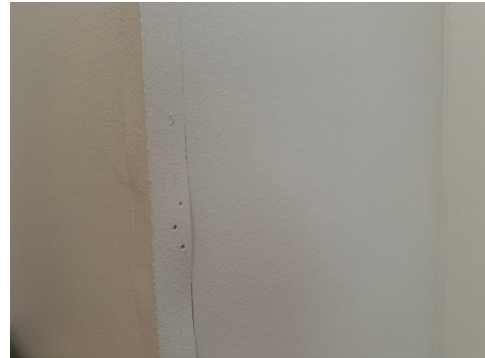
Delvis løsnet gipshjørne på soverom.

Generell oppgradering, ev. utbedring av påpekte punkter må påregnes for å lukke avviket.

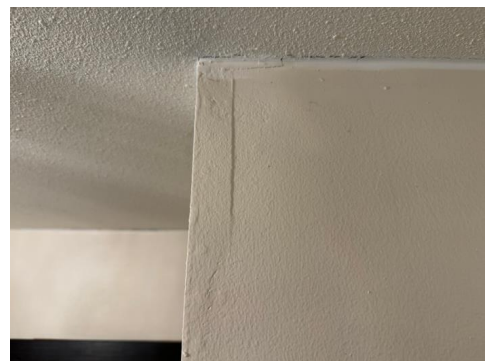
Delvis løsnet gipshjørne i entre/gang.

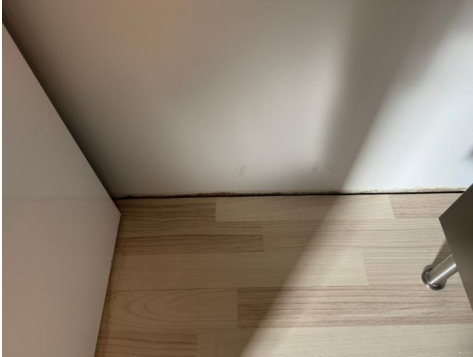
Manglende gulvlist på kjøkken.

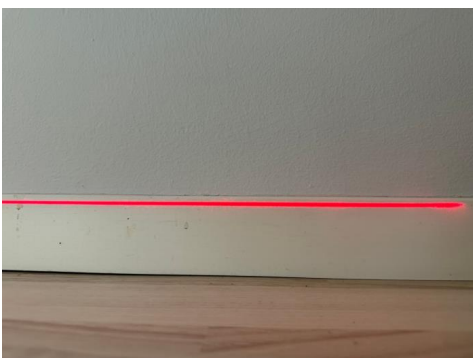
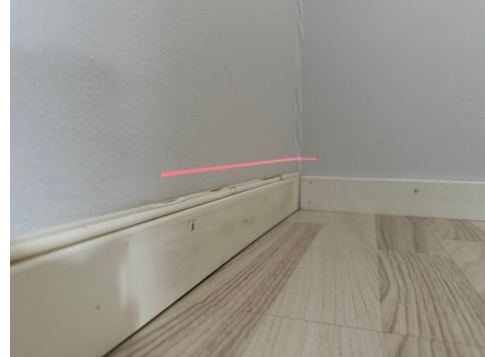
Målingen er utført med laser på tilfeldig punkter. Ujevnheter kan ikke utelukkes. Vurdering er ikke utført etter NS 3600, men vil gi en indikator på skjevheter i etasjeskille.

Bilder viser skjevheter i gulv i stue/kjøkken.

Tilstandsgrad 2 gis med bakgrunn i standardens krav til godkjente måleavvik.

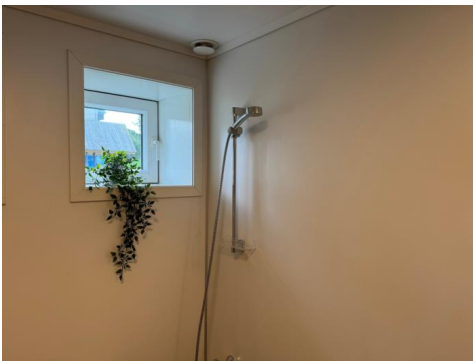
Vindu i våtsone.

- Det er påvist andre avvik:
Vinduer er plassert i våtsone.

Vinduer bør fuktbeskyttes med feks. plexiglass eller forheng, ev. bør det monteres lukket dusjkabinett.

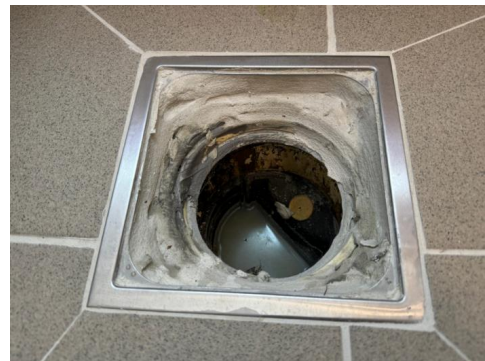
Eldre plastsluk i dusjsone.

- Mer enn halvparten av forventet brukstid er passert på slukløsningen.
- Det er påvist andre avvik:

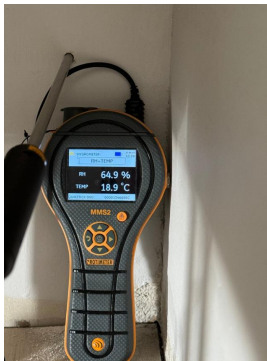
Hulltaking er foretatt på kjøkken, uten å påvise unormale forhold.
Relativ luftfuktighet ble målt med lang probe. Den viste relativ luftfuktighet på 64,9 % ved en temperatur på 18,9 grader.

Relativ luftfuktighet under 60 % anses å være tørt.
Relativ luftfuktighet mellom 60-74 % er akseptabelt.
Relativ luftfuktighet mellom 75-85 % anses å være fuktig.
Relativ luftfuktighet mellom 86,5-100 % anses å være meget fuktig.
Relativ luftfuktighet på 100% anses å være vått.

Måling av relativ luftfuktighet.

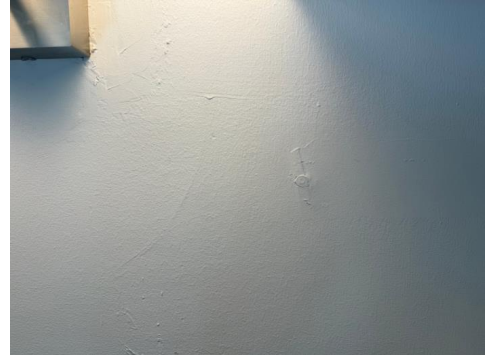
Det er noe ujevn veggoverflate på kjøkkenet.

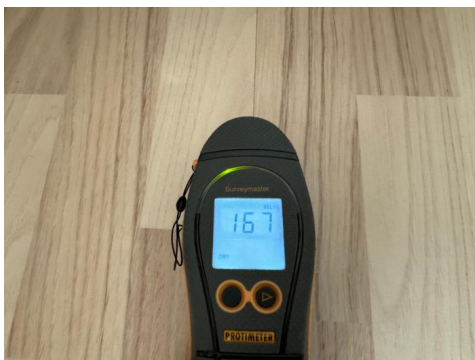
Ingen forhøyede fuktverdier ble registrert v/ utsatte områder.

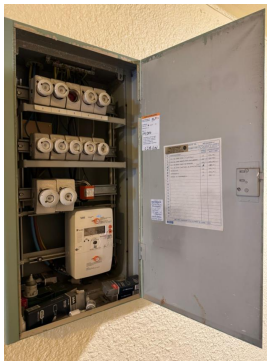
Noen kurser i sikringskap er strøket over og hovedsikring er ikke merket. Nevnte forhold bør utbedres. El.anlegg i leiligheten er hovedsakelig av eldre årgang/fra byggeår. Det må påregnes generell oppgradering/ev. utskiftning av eldre el.komponenter hvis man ønsker dagens standard. Det har ikke vært utført BKK el-kontroll de senere årene. Forskrift om elektrisk lavspenningsanlegg anbefaler at det blir foretatt regelmessig ettersyn av det elektriske anlegget hvert tiende år. På bakgrunn av overnevnte forhold anbefaler jeg en gjennomgang av det elektriske anlegget.

Sikringskap i fellesarealer.
