Gamle Trysilveg 18 2413 ELVERUM

Tilstandsrapport Eierskifte

Boligtype: Leilighet i boligblokk

Byggeår: 2018

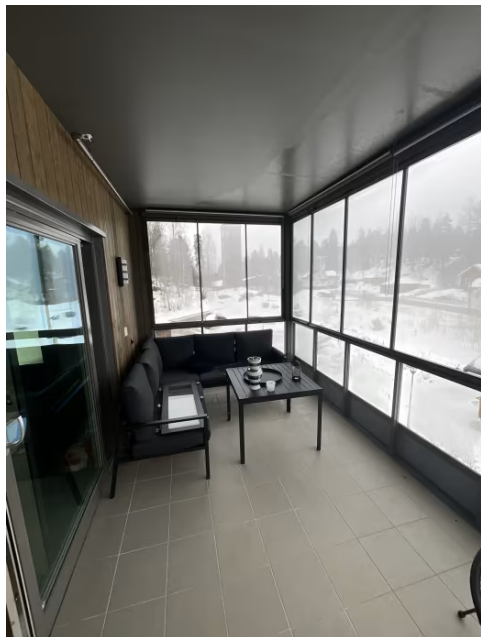
Viser innglasset balkong med adkomst fra stue.

Terrassen er flislagt. Tettesjikt under flis er ukjent. Ved kraftig regnvær informerer eier om at det kan oppstå mindre vannansamlinger. Anbefaler ytterligere undersøkelser.

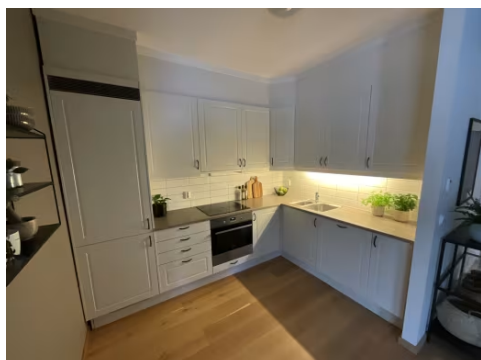
Viser kjøkkeninnredning og hvitevarer.

Innredningen vurderes å være i funksjonell tilfredsstillende stand og ingen symptom på fukt eller skader ble påvist i utsatte soner.

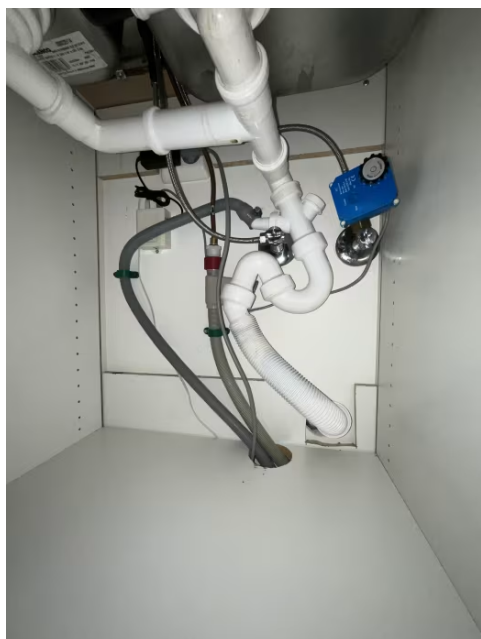
Viser vann og avløpsinstallasjoner under kum.

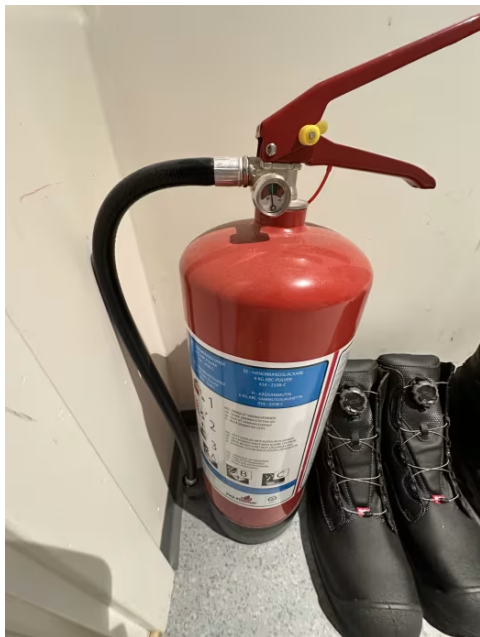
Viser brannslukningsapparat.

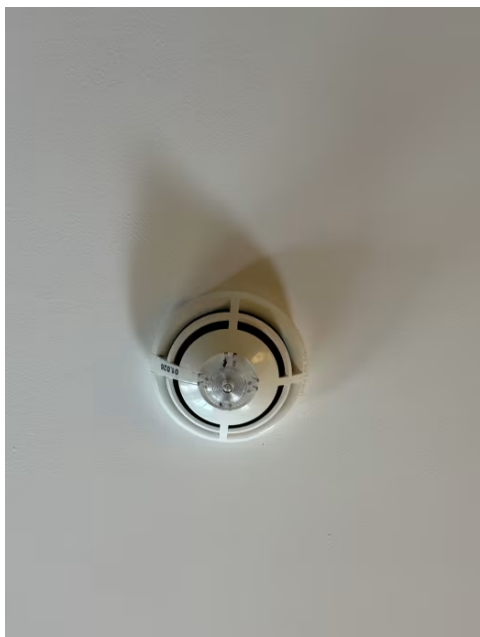
Viser brannvarsling

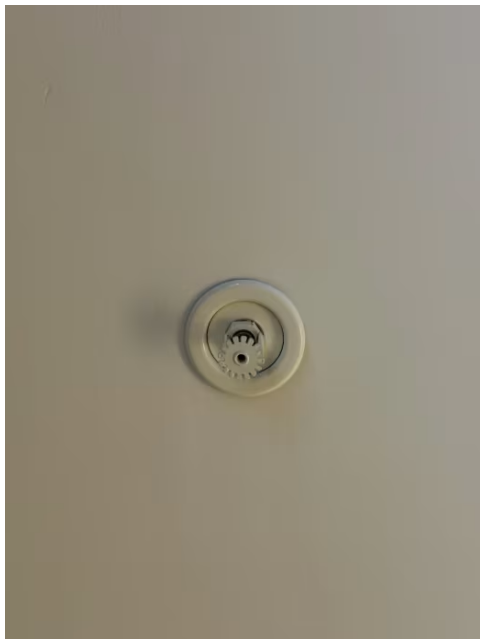
Viser sprinkel i tak.

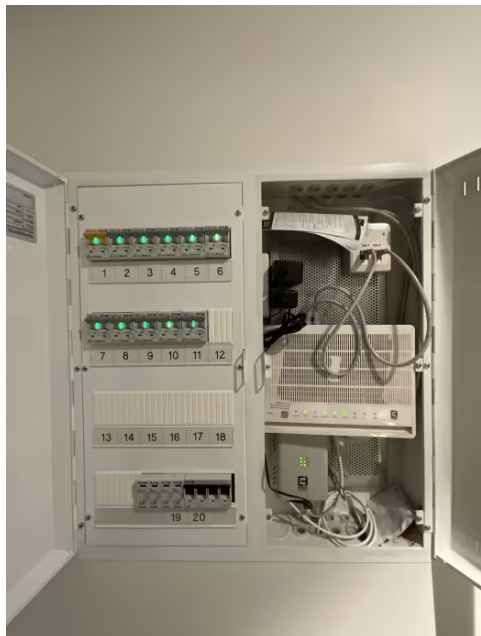
Viser sikringskap plassert på teknisk rom.

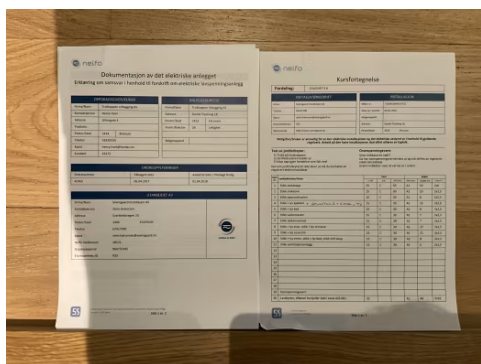
Viser samsvarserklæring og kursfortegnelse.

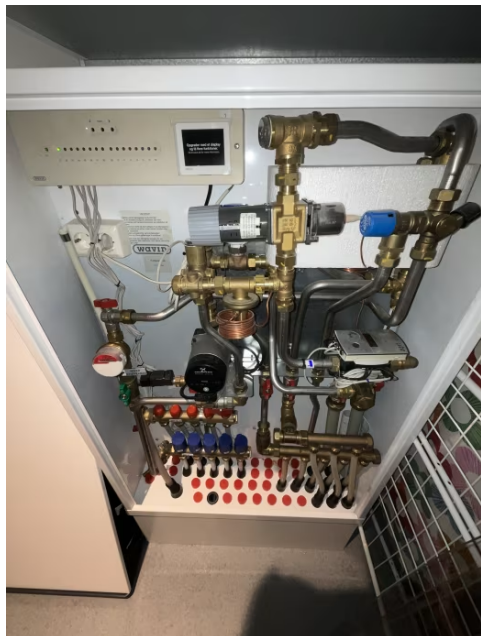
Viser fordelerskap for varme og forbruksvann etablert på teknisk rom.

Ingen lekkasjer eller skader ble registrert. Det registreres mindre sprekke/svelling i parkett på soverom. Anbefaler ytterligere undersøkelser.

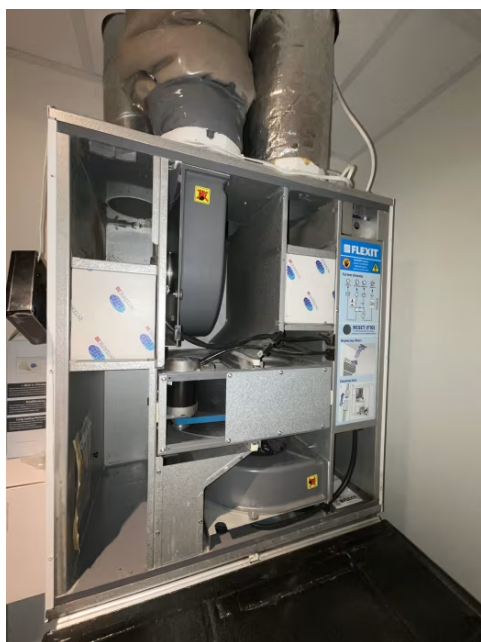
Balansert ventilasjons med aggregat plassert i teknisk rom.

Det mangler tilluftventil på ett soverom. Det mangler tilluftspalte på soverom.

Det bør etableres veggventiler/vindusventiler i alle oppholdsrom som ikke har det.

Det bør etableres tilluft via spalte under dørbled på ett soverom.

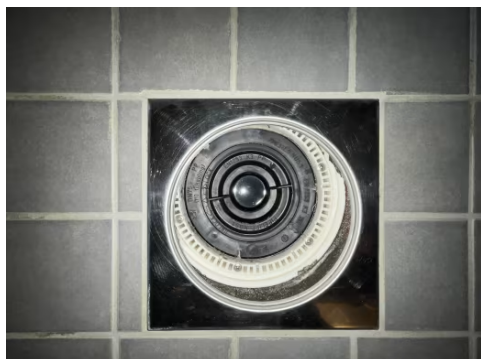
Viser sluk i dusjsonen.

Målt høydeforskjell fra topp flis ved dør til topp sluk på 30 mm. Lokalt fall i dusjsonen.

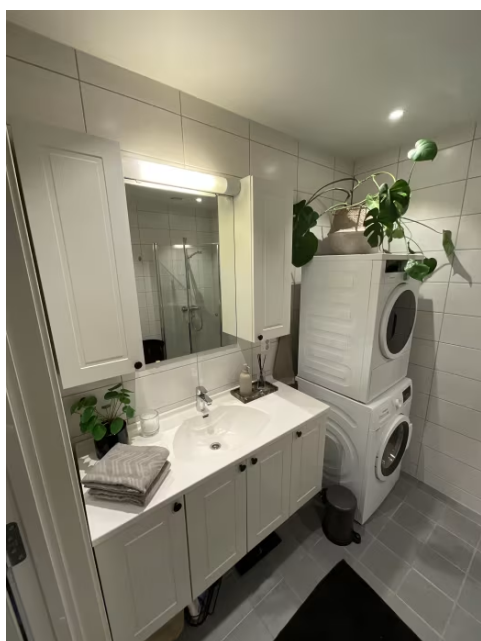
Viser baderomsinnredning og opplegg for vaskemaskin.

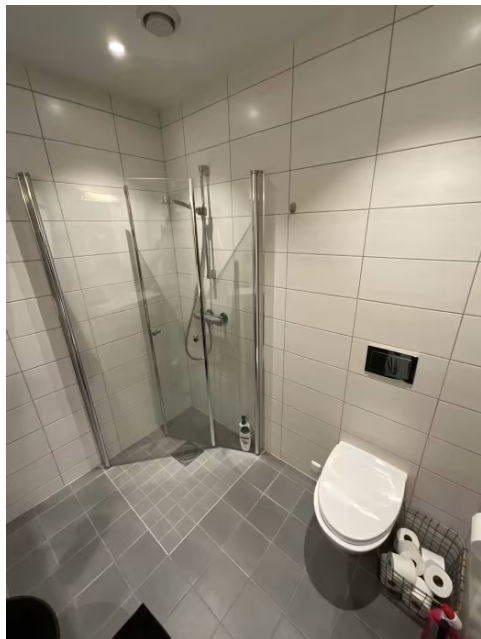
Viser dusjsone og vegghengt toalett med innebygget sisterner.

Det er ikke etablert noen drengsåpning for synliggjøring av eventuelle lekkasjer fra innebygd sisterner. Eier foreviste dokumentasjon på godkjent løsning uten drengsåpning (TECE sealbag).
