# Tilstandsrapport

Tomannsbolig

Grendals gate 10, 6516 KRISTIANSUND N

Rapportdato: 21.11.2024

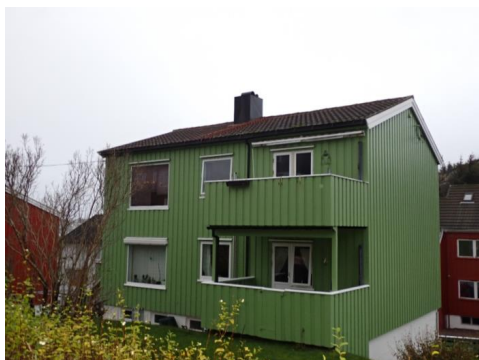
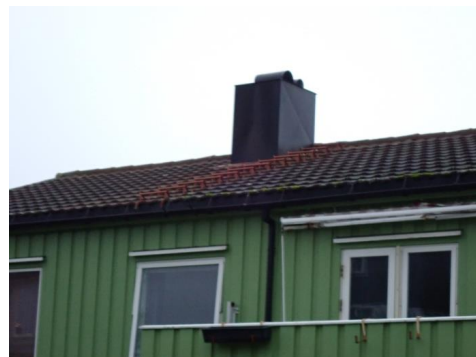
Taktekkingen er av steinbelagte stålplater. Taket er besiktiget fra bakkenivå.

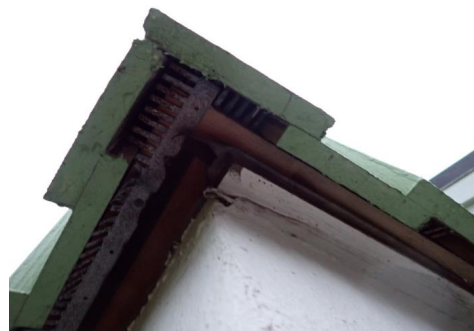
Takrenner, nedløp og beslag er utført i hvit og sort stål.

- Det bør foretas tiltak for å bedre lufting av kledningen.

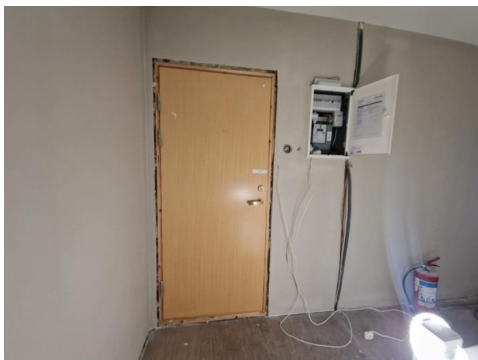
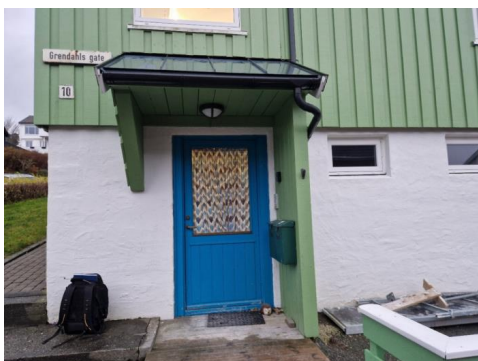
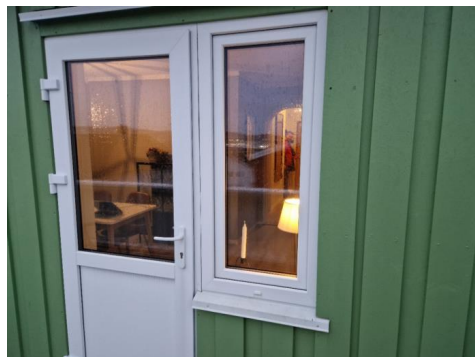
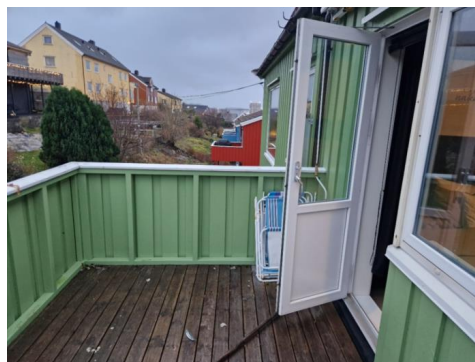
- Det er påvist avvik rundt innsetningsdetaljer.

Beslag bør monteres for å unngå en eventuell fukt lekkasje under de utvendige dørene.

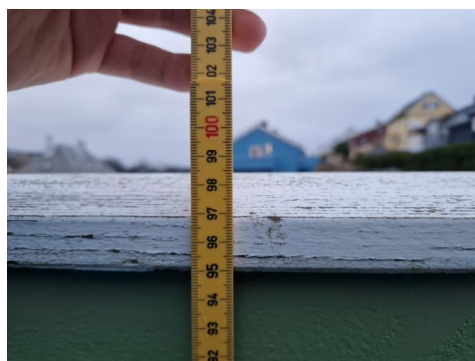
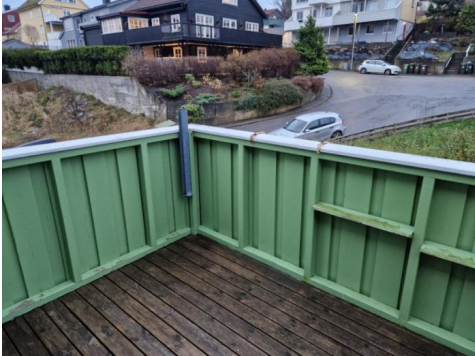
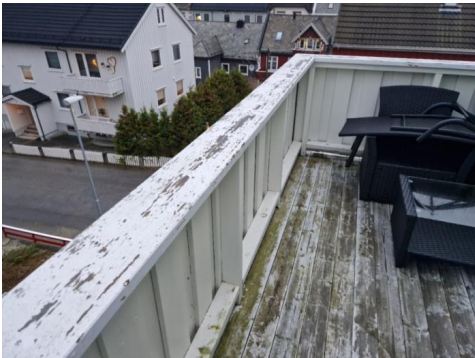
## ! TG 2 Balkonger, terrasser og rom under balkonger

Boenheten har 2 balkonger på 2 sider av bygget. Balkongene er av terrassebord med rekkverk av stående trebord og håndløper.

Vedlikehold av balkongen bør på regnes.

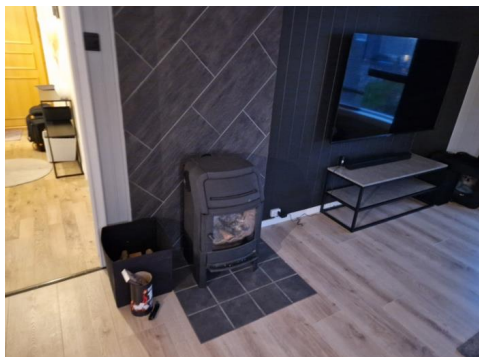
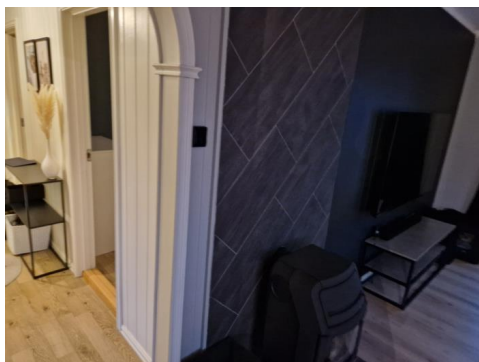
## TG 3 Pipe og ildsted

Boligen har mursteinspipe og vedovn.

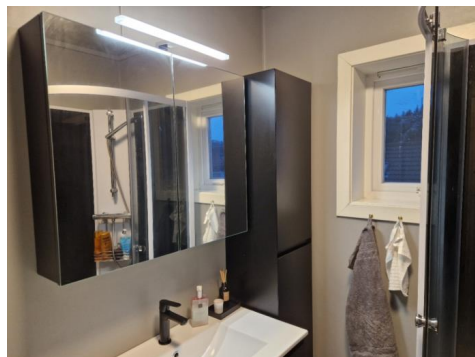
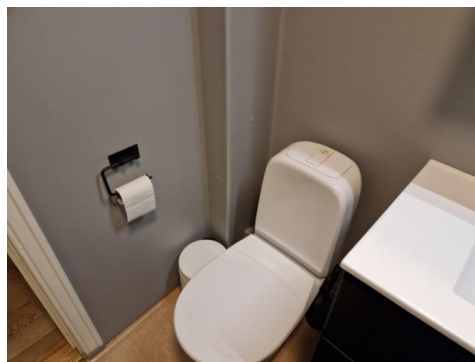
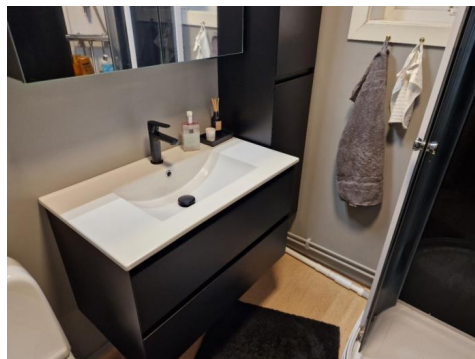
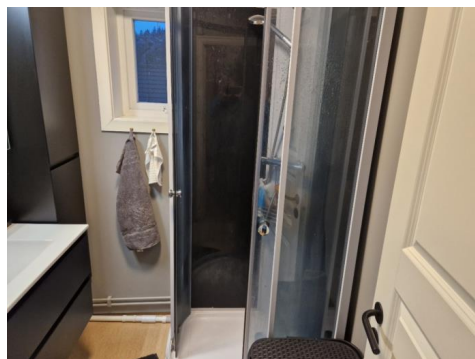
## ! TG 2 Overflater vegger og himling

Det er registrert tegn på fuktskader på vinduets utforing og listverk.

Avvikene gir grunnlag for at konstruksjonen overvåkes jevnlig. Skal konstruksjonen oppnå en TG 0 eller 1 må avvikene utbedres. Basert på badets sannsynlig alder og slitasje bør det vurderes å foreta moderniserte tiltak på våtrommet.

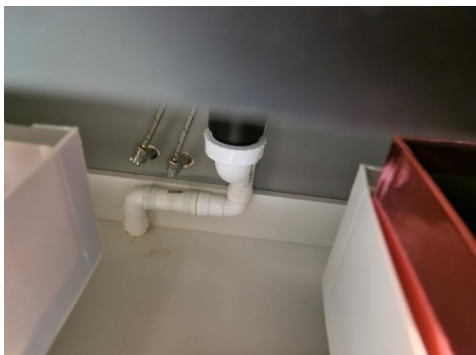
### ! TG 2 Sanitærutstyr og innredning

Det er påvist avvik på tettingen rundt rør-innføringen til innredningen. Dette er et brud i tettesjiktet for våtrommet, som svekker den forventede funksjonen til våtrommet.

Hullene for rør inntakene bør tettes for å ivareta baderommets forventede funksjon.

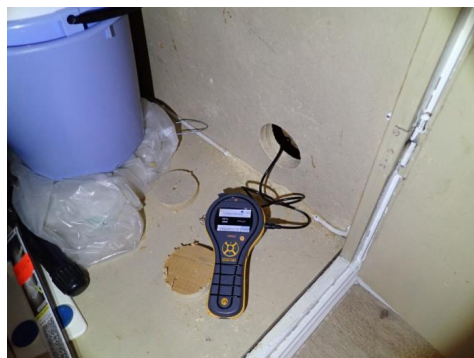
### ! TG 0 Tilliggende konstruksjoner våtrom

Hulltaking er foretatt uten å påvise unormale forhold. Hulltaking er foretatt i skapet i gangen mot tørr sone i badet. . Fuktvotemåling (vekt%) i konstruksjonen ble målt til 7.

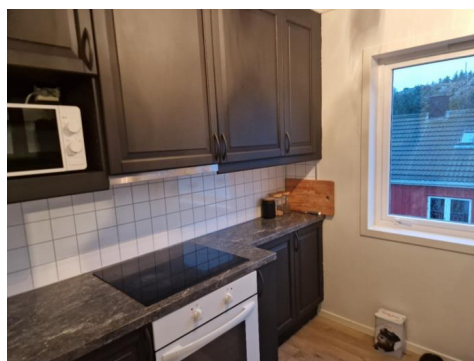
- Det er ikke påvist tegn på at det er montert lekkasjedeteksjon ved oppvaskmaskin/oppvaskkum, dette er et krav på kjøkkenet ut ifra alder.

- Det bør monteres lekkasjedeteksjon ved oppvaskmaskin/oppvaskkum.

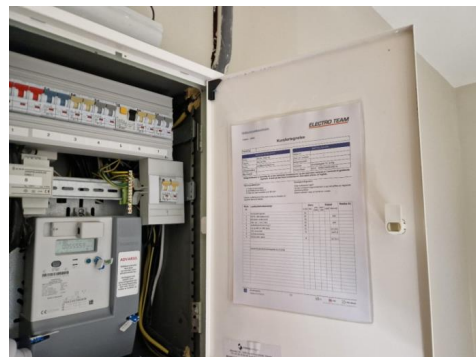
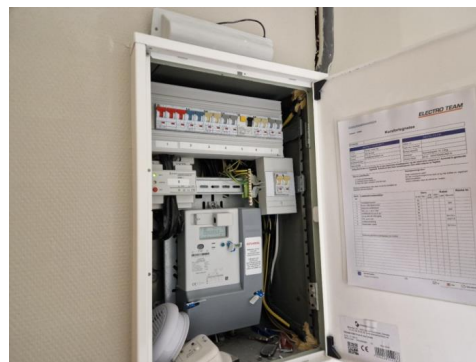
### ! TG 2 Elektrisk anlegg

**Ja** Det er opplyst i en tidligere tilstandsrapport at: Det er foretatt tilsyn på elanlegget i 2019 og avvikene er utbedret og bekreftet den 08.02.2022. Det foreligger tilsynsrapport.

Takstmann er ikke EL fagmann og deler av anlegget er skjult. På generelt grunnlag anbefaler DSB(Direktoratet for Sikkerhet- og Beredskap) kontroll av EL anlegg hvert 5. år. Kostnadsestimat i rapporten her, er for en EL-kontroll og hensyntar ikke eventuelle fremtidige påkostninger for utbedring av eventuelle avvik.
