Tilstandsrapport

📍 Gamle Øysætervegen 11, 2340 LØTEN

Befaringsdato: 07.09.2023

Autorisert foretak: Hamar Takst og Byggvurdering Erik-Andre Brodersen

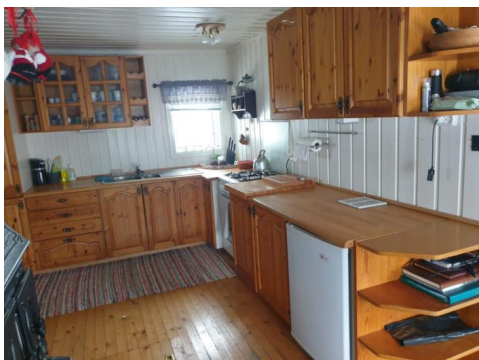
Vurdering av avvik:

- Det er manglende mekanisk avtrekk fra kokesone i kjøkken.

- Mekanisk avtrekk bør etableres.
- Andre tiltak:
