Tilstandsrapport

Enebolig

Martindalen 2, 2100 SKARNES

Befaringsdato: 15.08.2024

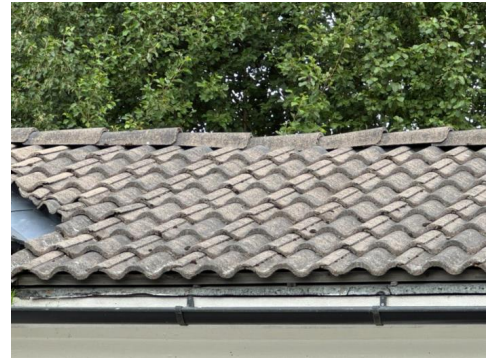
- Mer enn halvparten av forventet brukstid er passert på taktekingen.
- Mer enn halvparten av forventet brukstid er passert på undertak.
- Det er påvist andre avvik:

Mønesteiner ligger uten overlapping på taksteinen.

- Det må foretas tiltak for å lukke avviket.
- Justering av takstein som ligger feil må påregnes.

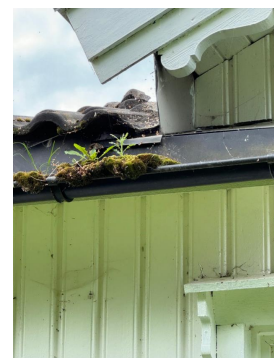
- Det er påvist avvik i beslagløsninger.
- Det mangler snøfangere på hele eller deler av taket, men det var ikke krav om dette på byggemeldingstidspunktet.
- Mer enn halvparten av forventet brukstid er passert på renner/nedløp/beslag.
- Vurdering basert på alder. Tilstandsgrad 2 gis med bakgrunn i at mer enn halvparten av forventet brukstid på renner/nedløp/beslag er passert.

Takrenner med mose

Takrenner må renses for mose og forkantbeslag må monteres.

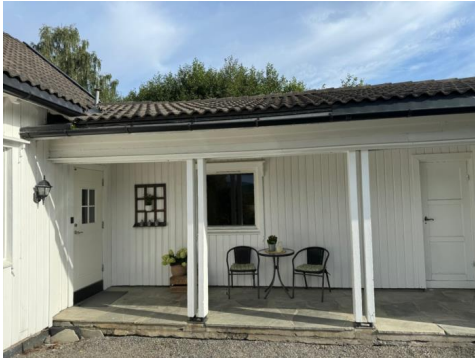
Manglende forkantbeslag i takrenne

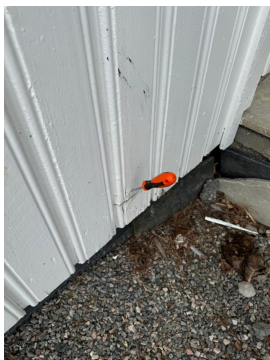
- Det er ingen eller liten lufting i nedre kant av kledning mot grunnmur.
- Det er påvist spredte råteskader i bordkledningen.

Påvist råteskadet kledning/panel i nærheten av inngangsparti samt vindski og pyntekryss i gavlspiss mot nord.

Råteskadet kledning

- Råteskadet trekledning må skiftes ut.
- Det bør foretas tiltak for å bedre lufting av kledningen.

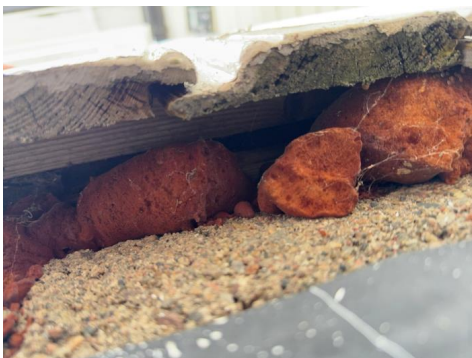
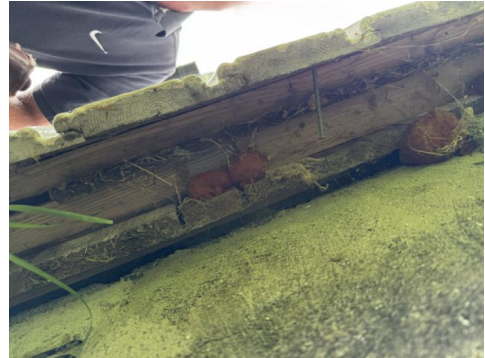
Ingen lufting bak kledning

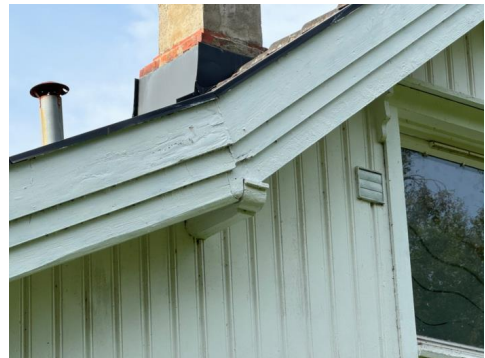
Råte i vindski og pyntekryss i gavlspiss

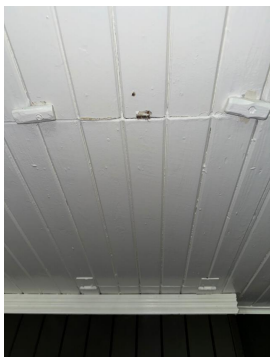
- Hele takkonstruksjonen er gjenbygget. Det er ingen mulighet til vurdering utover alder og observasjoner fra underliggende etg.
- Det er påvist andre avvik:

Loftlukke.

Tilgang til loft må etableres og det må gjennomføres ytterligere undersøkelser.

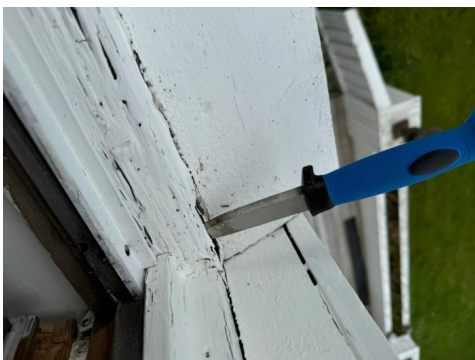
- Det er påvist at enkelte vinduer er vanskelig å åpne/lukke.
- Det er påvist vinduer med fukt/råteskader.

Påvist råteskader i karm og dårlige hengsler på vindu i gavlspiss mot sør samt at flere vinduer ikke lot seg åpne.

Vindu med råteskader

- Vinduer med råteskader må erstattes med nye.
- Det må påregnes noe vedlikehold og at enkelte vinduer må skiftes ut.

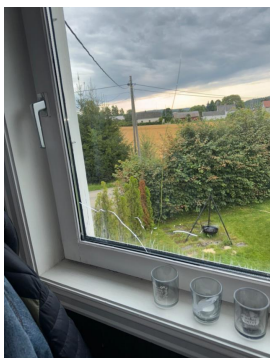
Sprukket/knust vindu

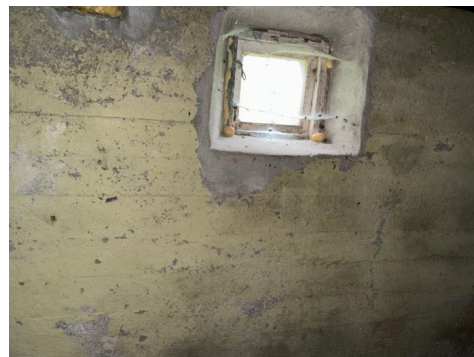
Gamle og små kjellervinduer fra byggeår

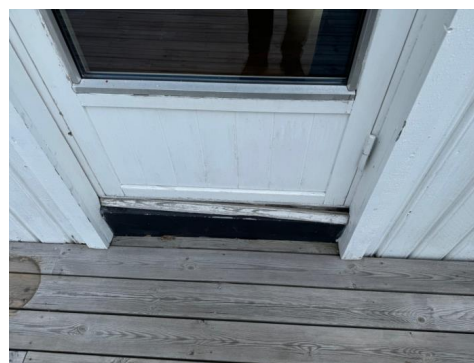
- Det er påvist avvik rundt innsettingsdetaljer.
- Det er påvist dører som er vanskelig å åpne eller lukke.

Mangelfullt beslag under terrassedør

Beslag under terrassedør må utbedres for å hindre fuktskader i konstruksjonen og garasjeport er moden for utskiftning. Justering og vedlikehold av gamle tredører må påregnes.

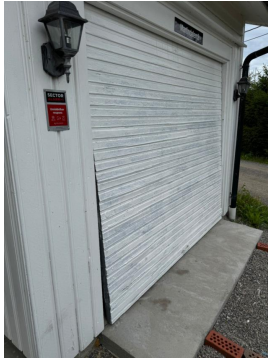
Gammel og slitt garasjeport

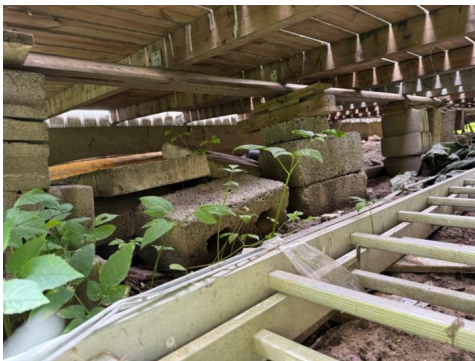
Terrasse med spinkel og skjev konstruksjon samt løse og skjeve i fundamenter.

Utbedringer/utskifting av terrasse, fundamenter samt etterlime løse skiferheller bør påregnes.

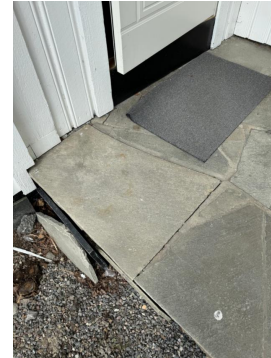
Løse skiferheller

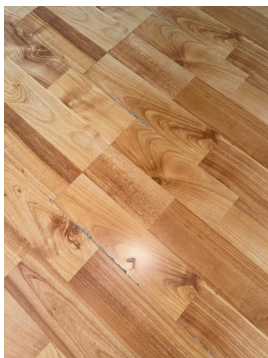
Påvist noe skader i laminatgulv som oppsvulmede og slitte skjøter i stue. Manglende/gjenstående arbeid med belistning av gulv og hjørner samt noe gjenstående maling av overflater.

Laminatgulv med skader i stue

Ferdigstille gjenstående arbeid og evt. skifte gulvflate/laminatgulv i stue.

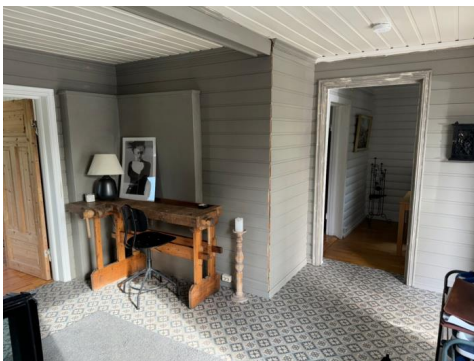
Gjenstående maling og belistning i hall

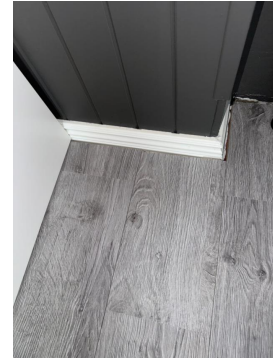
Manglende dekkplaster og nyere laminat på soverom

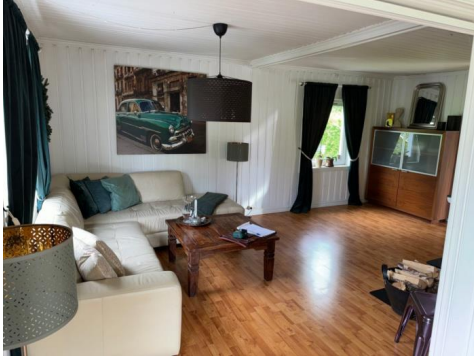
Tilstandsgrad 3 gis med bakgrunn i standardens krav til godkjente måleavvik.

Skjevheter på 25mm innenfor ca 2 meter ble målt i stue fra delevegg mot kjøkken og ut i stuerommet.

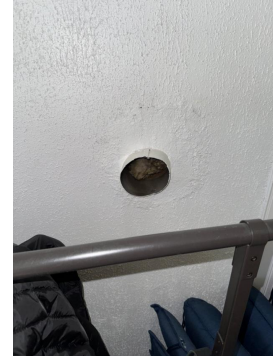
- Pipevanger er ikke synlige.
- Det er påvist andre avvik:

Hull i pipevange i spisestue

Ang. usynlige/forblendede pipevanger bør feiervesen tilkalles for kontroll og nærmere avgjørelse.

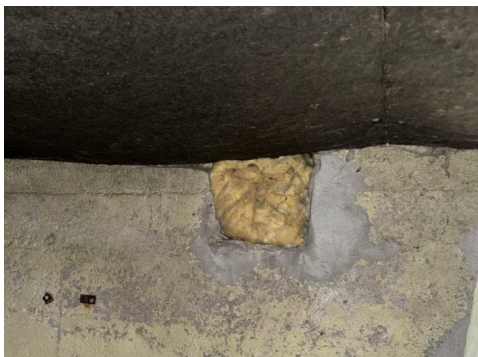
Lufteluker tettet med min.ull

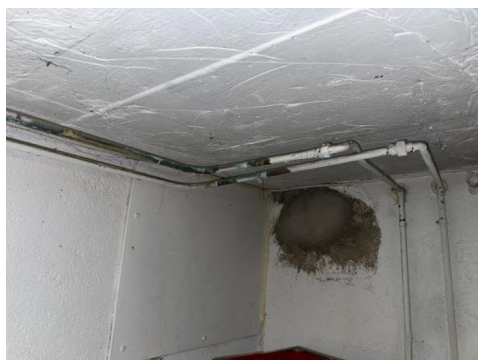
Inspeksjonslukke tettet med skruer og fuget/skummet igjen.

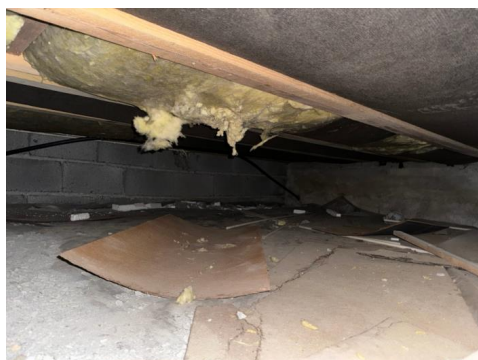
Asfaltplater falt ned

Montere tilbake asfaltplater som har falt ned.

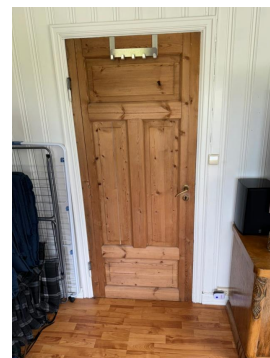
- Det er påvist avvik som tilsier at det bør foretas tiltak på enkelte dører.
- Dører tar stedvis i karm/terskler. Dør mellom hall og stue tar i gulv og har sprukket dørbblad.
- Dør til bad i 2. etg er lav (lysåpning 161cm) og har ingen låsekasse. Råteskade i dørkarm mellom trapperom og kjellerrom.

Dørblad med uttørket dørbblad (sprekk)

- Enkelte dører må justeres.
- Det bør foretas tiltak på enkelte dører.

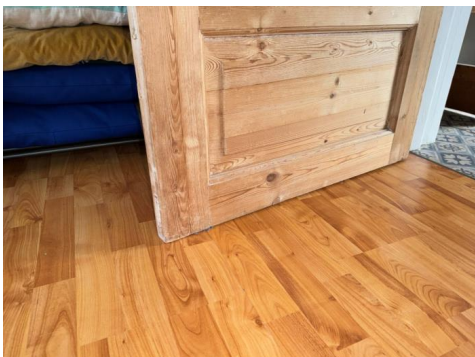
Dørblad tar i gulv.

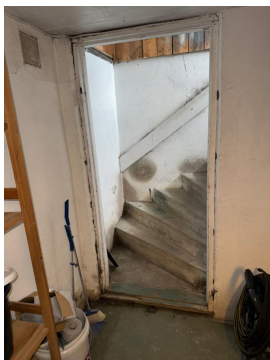
Råteskadet dørkarm i kjeller

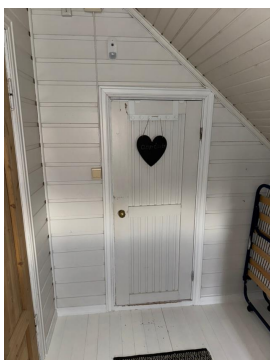
Plasstilpasset lav dør uten låsekasse til bad.

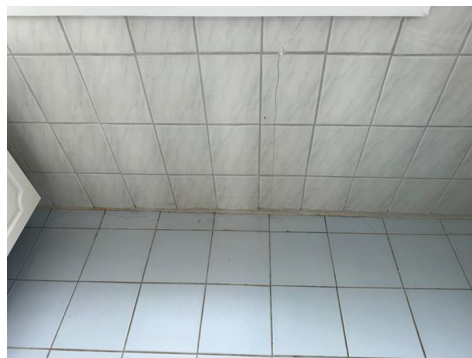
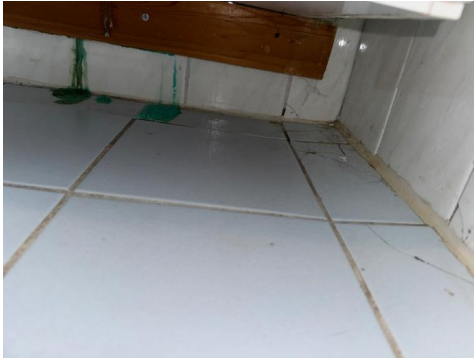
Påvist områder med større skader/sprekker og bom i gulv- og veggfliser. Mangelfullt fall på gulv. Utett våtsone ved dusj pga luke i vegg. Det er satt inn dusjkabinett på badet, og vann renner fra dusjkabinett og direkte ned i sluk. En slik løsning kan forhindre fuktskade, men gir ingen erstatning for tettesjikt/membran. Varmekabler fungerer ikke. En må forvente generell oppgradering av våtrommets tettesjikt/membran for at våtrommet skal tåle en normal bruk etter dagens krav (tett våtsone). En samlet TG 3 for rommet er satt med bakgrunn i skader i overflater, mangelfullt fall på gulv og tetthet i våtsonen på rommet. Det er ikke behov for å gjennomføre en detaljert tilstandsanalyse, etter standardens krav.

Sprekker og løse gulv/veggfliser.

Våtrommet er i daglig bruk, men må følgelig påregnes fullt oppgradert for å tåle normal bruk etter dagens krav.

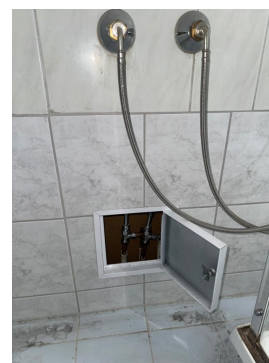
Utett våtsone

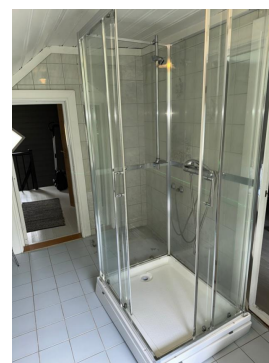
5mm fall fra toppslukrist til topp gulv ved dør til trapperom.

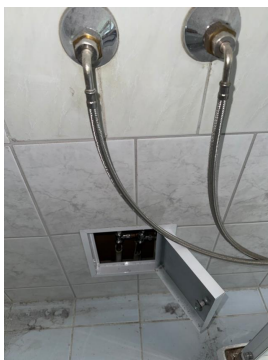
- Det er i hulltakingen påvist feil utførelse av konstruksjonen. Ingen skade konstatert.

Utett våtzone i dusjrområde.

- Det må foretas tiltak for å lukke avviket.

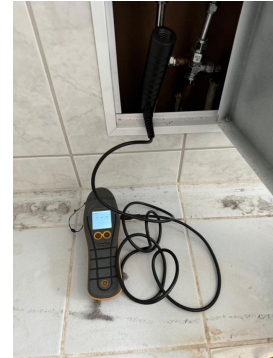
Hulltaking er ikke foretatt da det allerede er hull/åpning med muligheter for fuktmåling i vegg direkte i våtsonen. Fuktivotemåling (vekt%) i konstruksjonen ble målt til 0.

Ingen forhøyede fuktverdier påvist

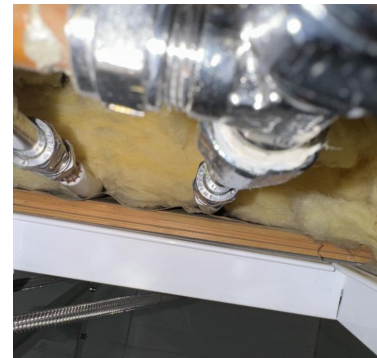
Plast mellom isolasjon og plate

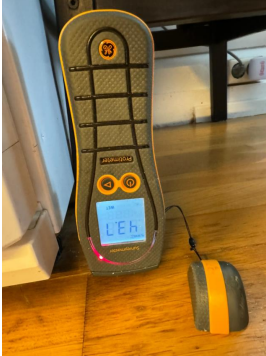
Påvist forhøyede fuktverdier og fuktstjolder i parkettgulv ved kjøleskap. Årsak er ukjent.

Forhøyede fuktverdier i parkettgulv ved kjøleskap.

- Det må påregnes lokal utbedring/utskiftning.
- Det må gjennomføres ytterligere undersøkelser.

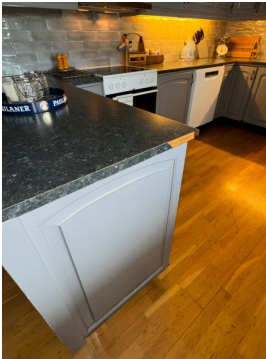
Stedvis en del slitte dører/fronter og hengsler. Skade i laminat benkeplate ved 1/2-øy

Skade i benkeplate

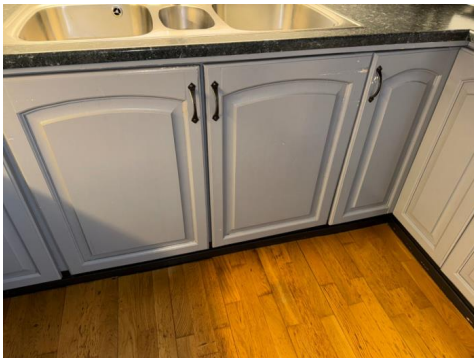
Slitasje på fronter og hengsler

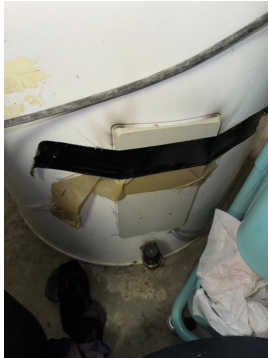
- Det er ikke påvist tilfredsstillende el-tilkobling av varmtvannstank iht. gjeldende forskrift.
- Det er påvist at varmtvannstank er over 20 år
- Det er påvist andre avvik:

Svimerker på varmtvannsbereder

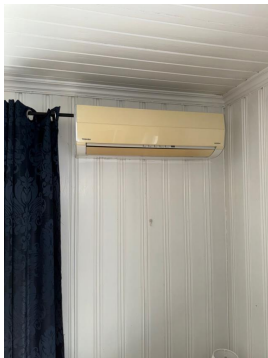
Varmepumpe spisestue

Service på varmepumpe.

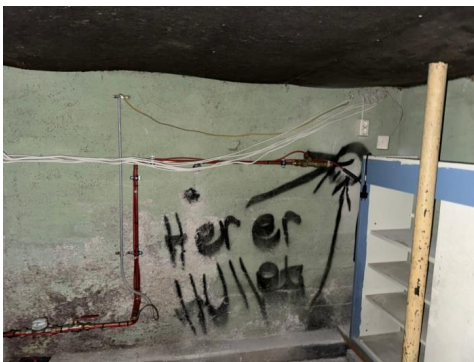
Løse/dårlig klamrede ledninger i kjeller.

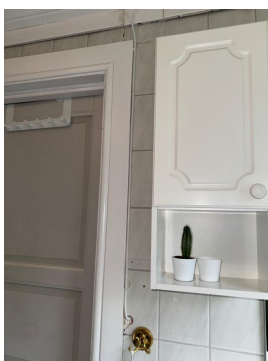
Dårlig klamrede ledninger bad.

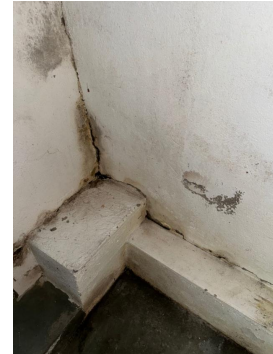
- Det mangler, eller på grunn av alder er det sannsynlig at det mangler, utvendig fuktsikring av grunnmuren ved kjeller/underetasje.
- Mer enn halvparten av forventet levetid på drenering er overskredet.
- Det er ut ifra observasjoner påvist indikasjoner på at drenering/tettesjikt har begrenset effekt.

Det er ut ifra observasjoner påvist indikasjoner på at drenering/tettesjikt har begrenset/mangelfull effekt.

Tiltak for redrenering rundt boligen kan ikke utelukkes.

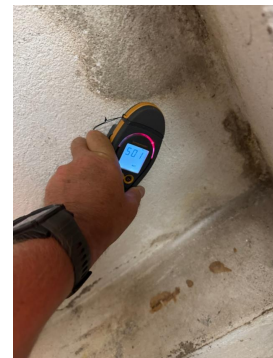
Fuktutslag flere steder langs gulv og kjellervegger

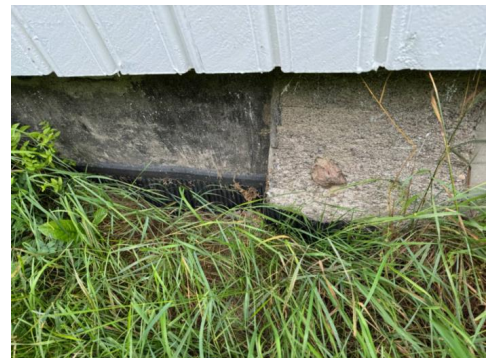
Klemlist på fuktsikring/grunnmursplast er stedvis manglende. Det er ikke verifisert/påvist fuktsperre rundt hele boligen.

Klemlist på fuktsikring/grunnmursplast er stedvis manglende.

Lokal utbedring av klemlister må påregnes da dette kan medføre at vann trenger inn mellom grunnmursplast og grunnmur, og at fukt står inn mot grunnmur som igjen kan føre til fuktskader.

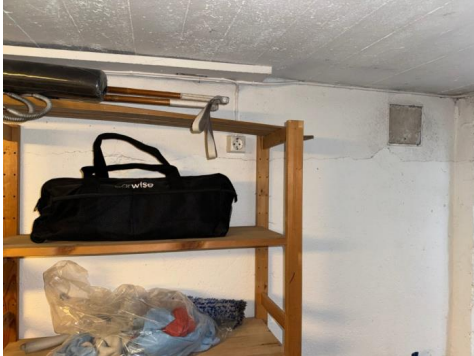
- Det er registrert horisontalriss som er symptom på jordtrykk.
- Innsiden av grunnmuren har misfarging.

Horisontale riss i kjeller

- Ytterligere undersøkelser må foretas for å få kartlagt tilstanden og omfanget på eventuelle skader.

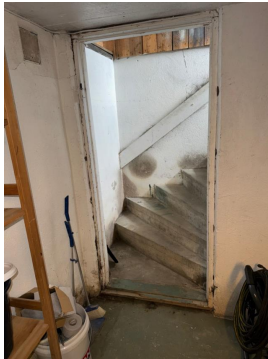
Innsiden av grunnmuren har misfarging
