# Tilstandsrapport

📍 Sagglovaveien 2, 3140 NØTTERØY

# gnr. 90, bnr. 28

Befaringsdato: 27.02.2024

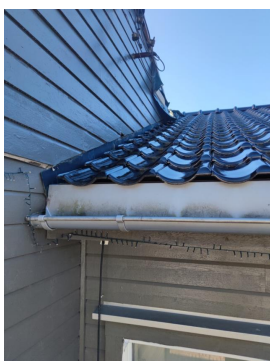
Det er påvist lekkasje i overgangen mellom eldre del og tilbygg. Eier har lagt på midlertidig presenning for å stoppe lekkasje.

Synlig åpent inn mot loft over takpappen på vegg.

Taktekking på eldre del med lekkasje må skiftes.

Det må monteres vannbrett med veggbeslag oppunder kledning langs vegg over takstein.

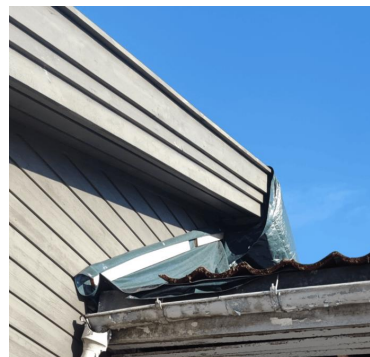
Lekkasje mellom eldre del og tilbygg.

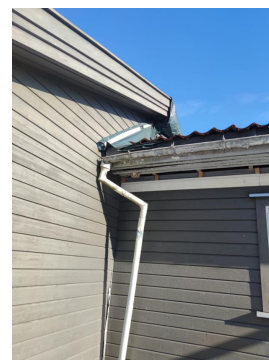
Renner og nedløp mot terrasse er slitte.

Renner, nedløp og beslag på eldre del må byttes. Dette er naturlig å skifte samtidig som ny takteking.

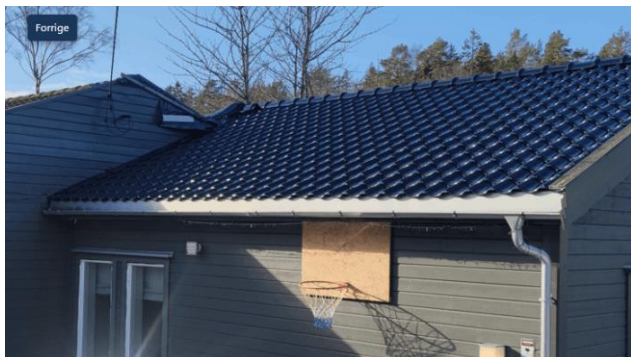
Mangler snøfangere på tilbygg.

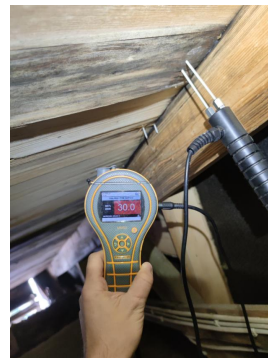
Flere av rupanelbordene er råteskadet og missfarget etter lekkasje fra tak. Målt høye fuktverdier langs hele gavl i eldre del mot gavl. Det er også noe missfarging i rupanel og høye fuktverdier i tilbygg mot eldre del.

Det er påvist fukt/råteskader i takkonstruksjonen.

- Råteskadede konstruksjoner må skiftes ut.

Råteskadet treverk er naturlig å skifte ut ved fornying av taktekking utvendig.

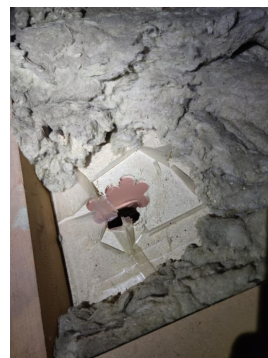
Det er punktering av dampspærre mot trapperom og mangel på isolasjon i samme område, samt punktering på dampspærre på stikkprøver rundt om på loft.

Brudd på dampspærre.

Punkttert dampspærre må utbedres da dette kan føre til kondens på loft.

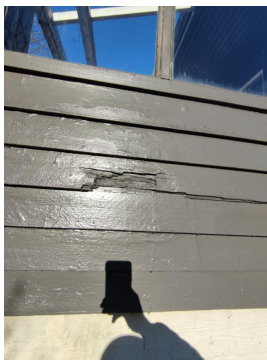
Råteskadet trekledning.

Råteskadet treverk må skiftes.

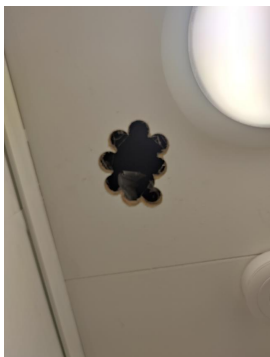
Hull i himling i trapperom.

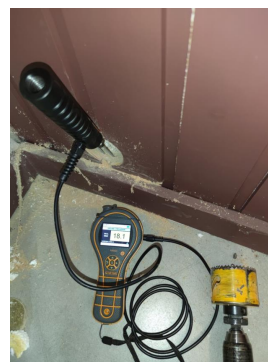
- Det er gjennom hulltaking påvist høyt fuktnivå inne i trekonstruksjonen i hulltakingen, men ikke påvist fuktskader i dette området. Høy luftfuktighet kan over tid føre til muggvekst eller sverting av materialer. Samtidig kan materialer og konstruksjoner bli ødelagt.
- Det er påvist indikasjoner på noe fuktgjennomtrenging i kjellergulv.
- Det er påvist indikasjoner på noe fuktgjennomtrenging inn i kjellermur.

Målt vektprosent på 18,1%

- Det påviste fuktnivå gir grunn til å overvåke konstruksjonen jevnlig for å se utvikling over tid, og eventuelt foreta tiltak for å unngå fuktskader.

Det anbefales en oppgradering av utvendig fuktsikring av grunnmur og drenering. Se pnkt drenering for kostnadsestimat.

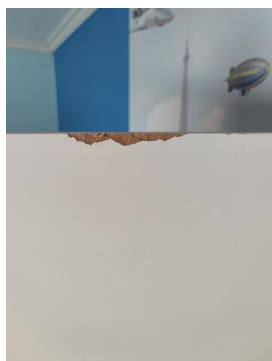
Det er skade øverst på dørblad til et soverom.

Skade på dørblad på soverom.

Det bør foretas tiltak på enkelte dører.

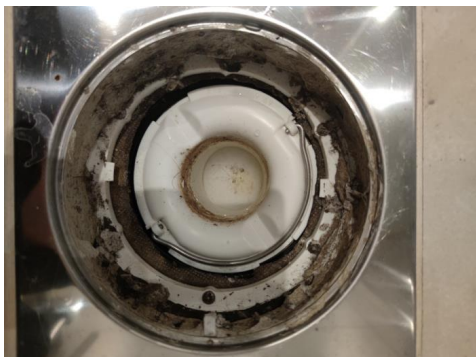
Sluk under badekar.

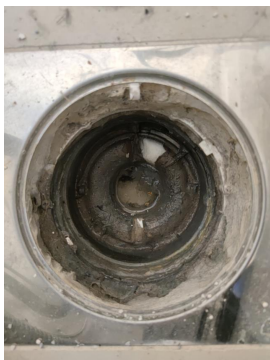
Sluk under vaskemaskin.

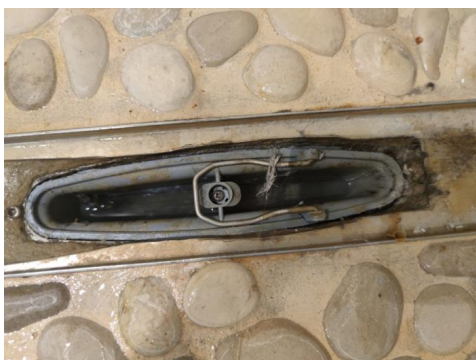
Sluk i dusj.

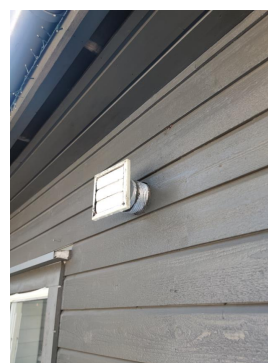
Utvendig ventil er ikke festet.

Utvendig ventil til avtrekksvifte må festes til husvegg.

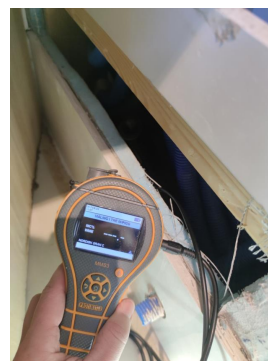
Fuktmåling er foretatt i stender i rørfordelingsskap bak dusj uten å påvise unormale forhold.

Målt vektprosent under 6% som er tørt tre.

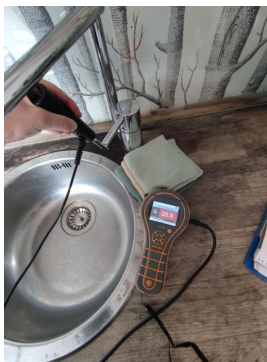
Kjøkkeninnredningen er noe uferdig med mangler av enkelte skapdører og skapdører som ikke lukker inntil innredning. Det er målt høye fuktverdier i benkeplate rundt oppvaskkum. Slitte håndtak på skapdører/skuffer. Det mangler plate på vegg i ende av kjøkken. Slitt tapet på vegg.

Vått treverk rundt kjøkkenkran.

- De påviste skader må utbedres.

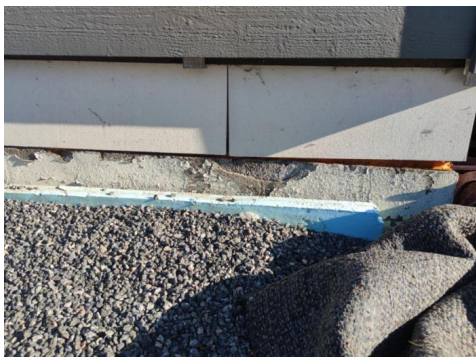
Synlig isolasjon ved tilbygg.
