# Tilstandsrapport

📍 Korsmosvingen 24 , 2100 SKARNES

# gnr. 84, bnr. 193, snr. 4

Rapportdato: 13.03.2026

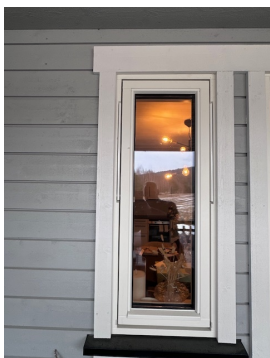
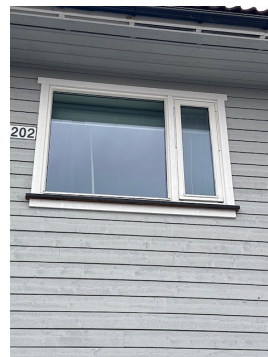
### ! TG 1 Vinduer

Malte trevinduer med 3-lags isolerglass.

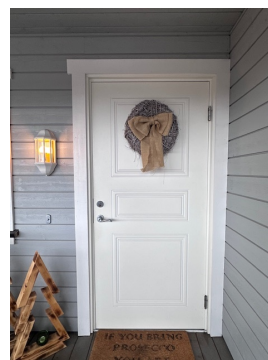
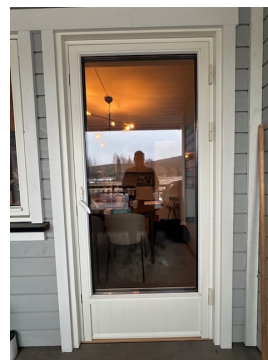
### ! TG 1 Dører

Inngangsdør (EI 30) med kikkehull og terrassedør med 3-lags isolerglass .

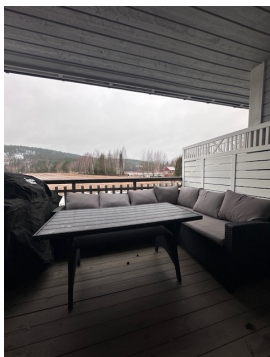
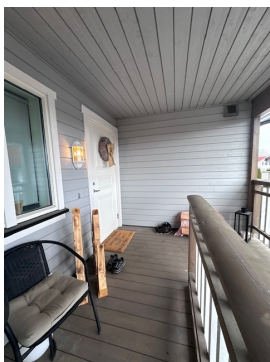
### ! TG 1 Balkonger, terrasser og rom under balkonger

Terrasse v/stue på 9 m2, i trekonstruksjoner. Spaltegulv og rekkverk med stående spiler og håndlist. Skillevegg mot nabo. Stikkontakt. Takoverbygget inngangsparti/terrasse m/spaltegulv og rekkverk m/stående spiler. Trapp til terreng. Utelys.

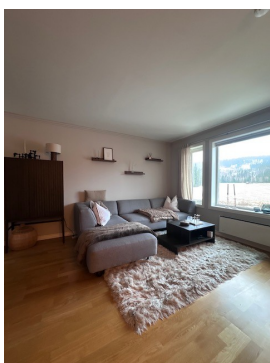
### ! TG 1 Overflater

Pene innvendig overflater med en normal bruksslitasje. Vegger i gang, stue og kjøkken er malt i 2024. Malte lister.

Gulv. Eikeparkett. Vinylbelegg. Fliser (bad/vaskerom).  
Vegger. Slette malte vegger. Fliser (bad/vaskerom).  
Tak. Slett malt tak.

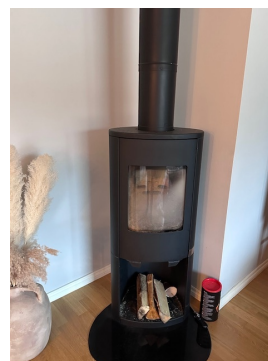
### ! TG 1 Pipe og ildsted

Isolert stålpipes med peisovn m/glassdør i stue.

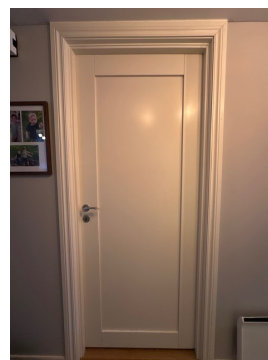
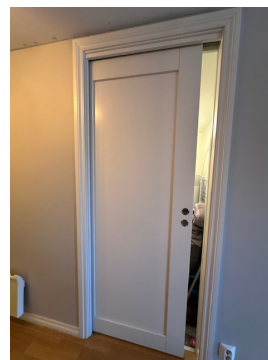
### ! TG 1 Innvendige dører

Fyllingsdører. Skyvedør til teknisk rom.

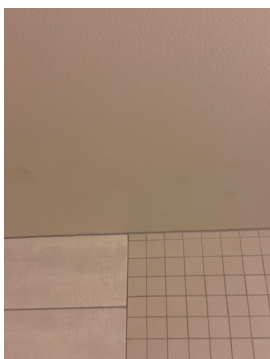
#### TG 1 Overflater vegger og himling

Fliser på vegger og slett malt tak.

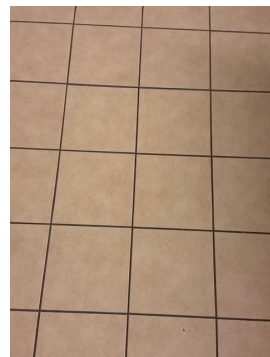
#### TG 1 Overflater Gulv

Gulvfliser med varme. Høydeforskjell på gulv fra dørterskel til topp slukrist er 35 mm. Generelt skal det kommenteres om fliser, at ved normal liming er det mangelfull fylling av lim under 10-20% av fliser og bom i deler/hele fliser kan forekomme.

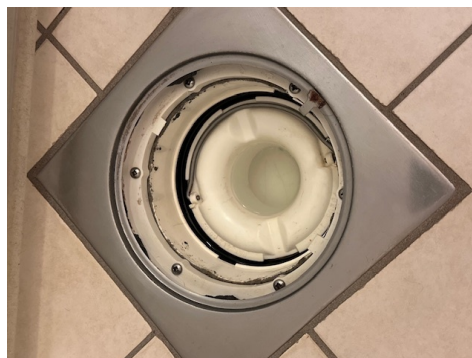
#### TG 1 Sluk, membran og tettesjikt

Plastsluk med klemring. Smøremembran på gulv og vegger.

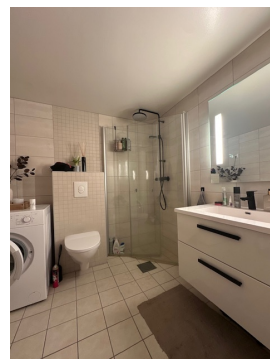
#### TG 1 Sanitærutstyr og innredning

Benk med heldekkende vask m/bladebatteri fra 2025, speil m/innebygget lys, innebygget klosett, dusjhjørne m/2 glassdører og dusjgarnatur fra 2025, opplegg for vaskemaskin. Mekanisk avtrekk i tak.

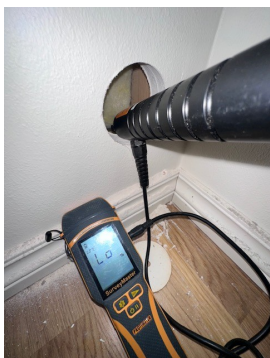
### ! TG 1 Tilliggende konstruksjoner våtrom

Det er boret hull i vegg. Fuktmåling med pigger inne i vegg - mot bad/vaskerom. Det påvises ikke fukt over normalen.

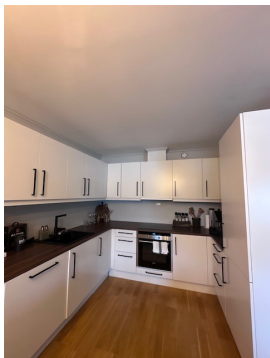
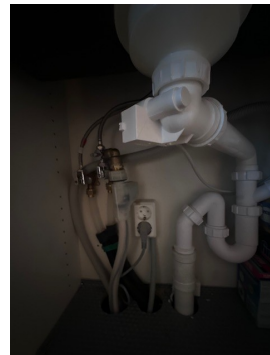
### ! TG 1 Overflater og innredning

Kjøkkeninnredning. Melaminbelagte skrog. Slette dører og fronter. Ett høyskap. Laminat benkeplate (2025) med nedfelt oppvaskkum (2025) m/1-greps blandebatteri (2025). Innebygget platetopp, stekeovn, oppvaskmaskin og kjøl/fryseskap. Ventilator over platetopp. Komfyrvakt. Water Guard

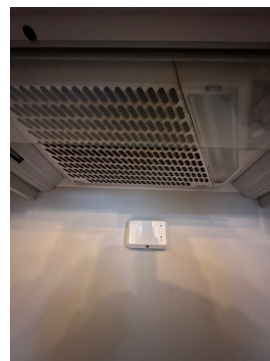
### ! TG 1 Avtrekk

Ventilator montert over platetopp.

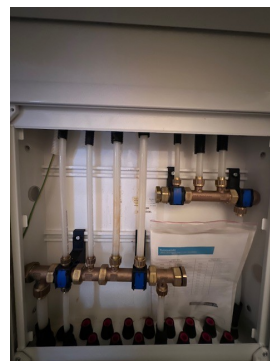
### ! TG 1 Vannledninger

Vannrør i rør i rør system på hele anlegget. Vannmåler og stoppekran.

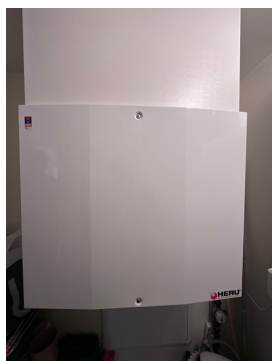
## TG 1 Ventilasjon

Balansert ventilasjonsanlegg

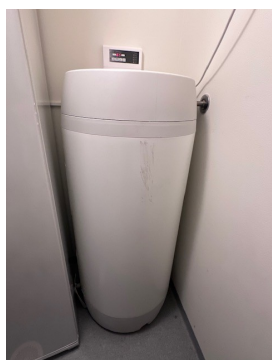
## TG 1 Varmtvannstank

200 l varmtvannsbereder, plassert i teknisk rom.

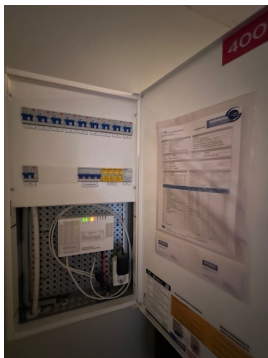
## Elektrisk anlegg

Sikringsskap med automatsikringer og 400 V. Ny strømmåler. Skjult anlegg. Fiber bredbånd.

Ved omsetning av bolig vil man få endring i bruk av elektrisk anlegg. Derfor anbefales det på generelt grunnlag at en registrert elektroinstallatør foretar en kontroll av boliginstallasjonen ved eierskifte.
