Tilstandsrapport

Boligbygg med flere boenheter

Furulundveien 41, 1920 SØRUMSAND

Befaringsdato: 21.11.2024

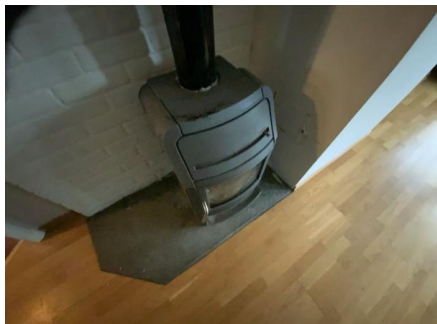
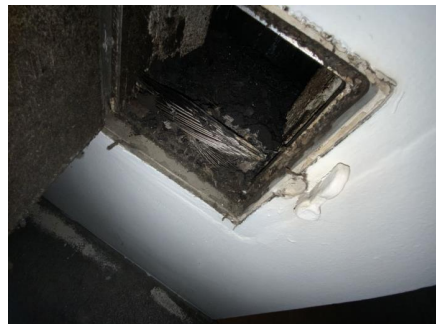
Vurdering av avvik:

- Avstanden mellom ildstedet og brennbart materiale er for liten.
- Det er avvik:

Sotluke må rengjøres og renses slik at den kan lukkes helt inn med lås.

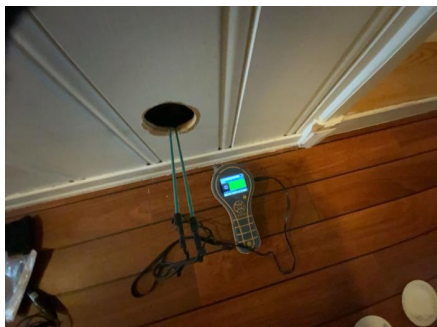
Vurdering av avvik:

- Det er påvist skader på innredning.

Det er påvist skader, svelling eller lignende på innredning

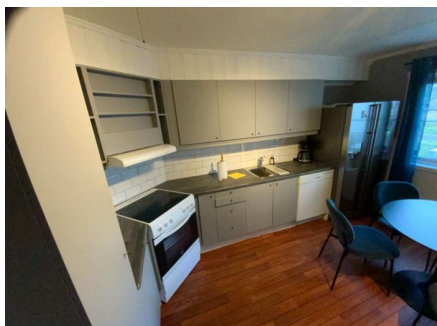
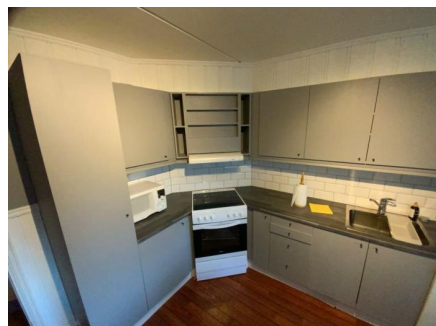
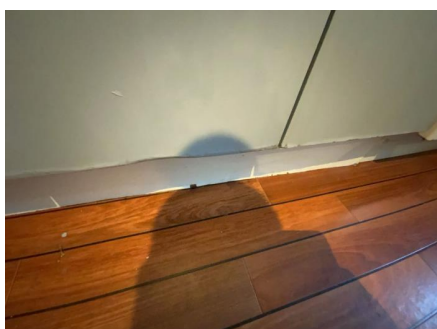
Vurdering av avvik:

- Det er påvist skader på overflater/kjøkkeninnredning utover normal slitasjegrad.

- Det må påregnes lokal utbedring/utskiftning.

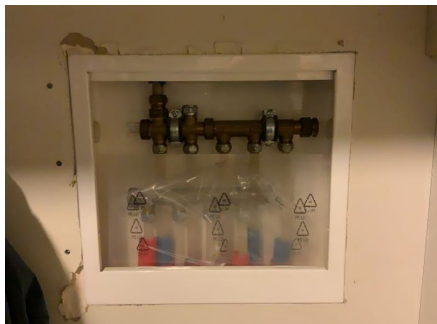
Vurdering av avvik:

- Rørkurser på rør-i-rør system bør merkes.
