# Tilstandsrapport

📍 Harry Fetts vei 5 B, 0667 OSLO

# gnr. 144, bnr. 2113

Rapportdato: 01.03.2026

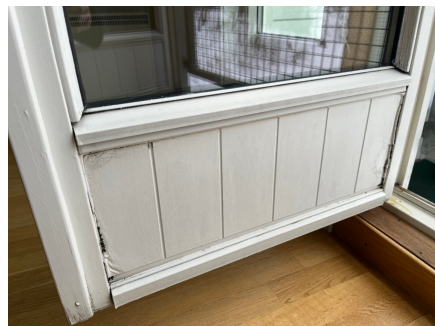
- Det er registrert råteskader i treverk på utsiden av døren.

Råte skyldes langvarig fuktpåvirkning og kan svekke materialet. Døren bør skiftes innen nær fremtid.

Nærbilde råteskade.

Råteskade på utsiden av panelet til døren.

- Døren bør skiftes innen nær fremtid.

Kostnadsestimat: Under 20 000
