Tilstandsrapport

Enebolig

Lunderveien 53 , 1866 BÅSTAD

Rapportdato: 12.05.2026

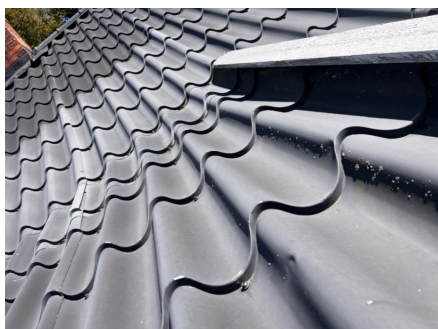
TG 2 Nedløp og beslag

Vurdering av avvik:

- Manglende snøfangere kan føre til snøras fra taket. Montering anbefales for økt sikkerhet, spesielt over innganger og beferte områder. Ingen krav ved oppføringstidspunktet. Overvåk tilstanden jevnlig for å avdekke eventuell slitasje eller funksjonssvikt.
- Utskifting av beslag, renner og nedløp må påregnes på sikt for å unngå lekkasjer og følgeskader på bygningen.
- Risikoen for skader øker med alderen på komponentene.

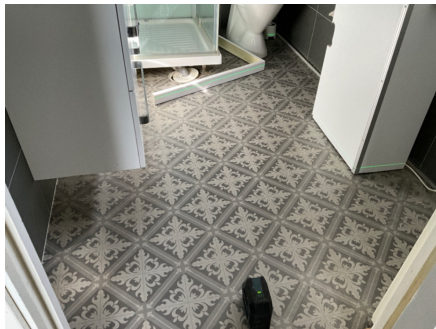
! TG 2 Sluk, membran og tettesjikt

- Det er påvist mangelfull/feil utførelse rundt rørgjennomføringer e.l. som gir fare for fukt i konstruksjonen i våtsone.
- Belegg tetter ikke tilstrekkelig rundt gjennomføringer i gulvet.

- Ikke påvist at belegg ligger tilstrekkelig klemt utenfor klemring i sluket. Jevnlig rensing av sluket er viktig. Feil i tetting rundt sluket er den største årsaken til lekkasjer fra bad. Det er derfor viktig at ikke vannet blir stående over vannlåsen i sluket.

- Mangelfull tetting gir økt risiko for fuktinntrengning i konstruksjonen, noe som kan føre til omfattende fuktskader og lekkasjer fra badet.

- Jevnlig rensing av sluket er viktig for å unngå at vann blir stående over vannlåsen, da dette øker risikoen for lekkasje.

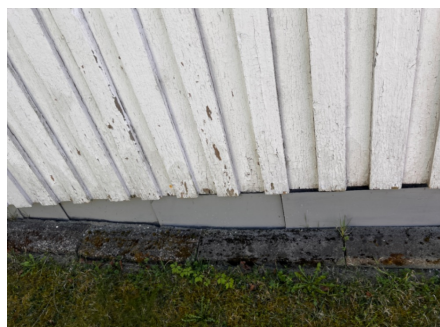
TG 2 Terrengforhold

- Det er påvist dårlig fall eller flatt terreng inn mot grunnmur og dermed muligheter for større vannansamlinger.
- Terrenget har stedvis ikke fall fra grunnmuren, dette kan føre til unødig fuktbelastning mot grunnmuren.

- Andre tiltak:
 - Justering av terreng rundt boligen anbefales for å sikre tilstrekkelig avrenning bort fra grunnmuren.
 - Uten tiltak kan vann samle seg nær bygningen, noe som øker risikoen for fuktinntrengning og fuktskader på grunnmur og fundamenter.
