Kvernsteinkroken 13 4320 SANDNES

Tilstandsrapport Eierskifte

Boligtype: Rekkehus

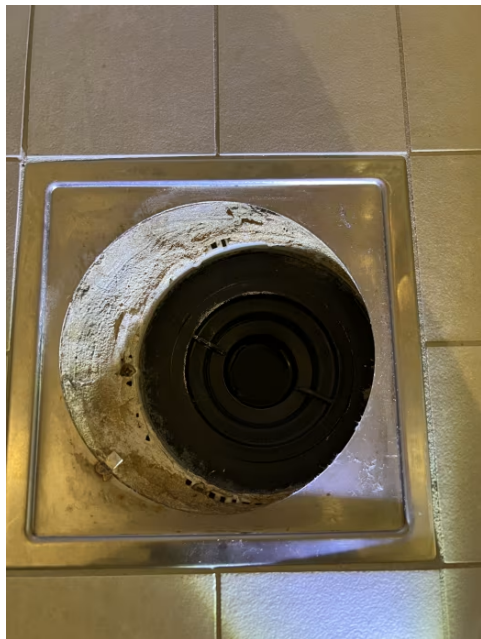
6.21 Våtrom: Bad _ 1.etasje.

Membran er synlig ført under klemring.

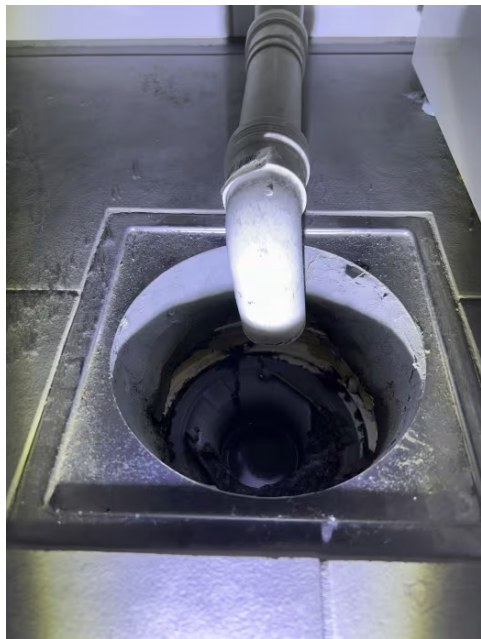
6.22 Våtrom: Bad/vaskerom _ 3.etasje.

Sluk ved vaskerom er påsmurt, dermed begrenset synlig for kontroll.

TG.2 - Det er ikke synlig tettesjikt rundt rørføringer i vegg til servant.

Sluk vaskerom er påsmurt.

Det anbefales å etablere ent tetsjikt/silikon rundt avløpsrør i vegg under vask.
