# Tilstandsrapport

📍 Gamle Ringeriksvei 134E , 1356 BEKKESTUA

# gnr. 23, bnr. 43, snr. 29

Rapportdato: 26.12.2025

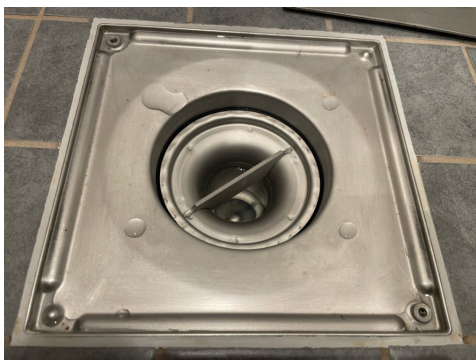
### ! TG 1 Sluk, membran og tettesjikt

Det er nyere stålsluk og smøremembran utført i prefabrikkert baderomskabin. Membran /tettesjikt er ikke mulig å påvise i denne type konstruksjon.

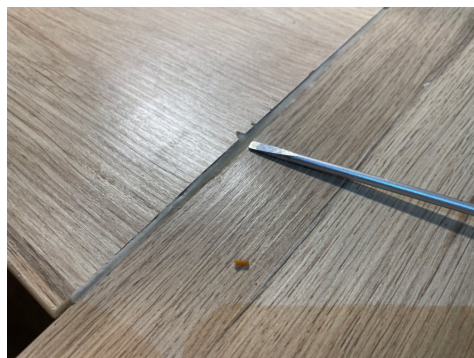
### ! TG 2 Overflater og innredning

- Det er påvist skader på overflater/kjøkkeninnredning utover normal slitasjegrad.

Det er påvist noe svelling i skjøten på benkeplaten.

- Det må påregnes lokal utbedring/utskiftning.
- Andre tiltak:

Lokal utbedring er foretatt, men området bør holdes fritt for vannsøl for å unngå at ytterligere fukt trenger inn i konstruksjonen og forårsaker ytterligere skader eller redusert levetid på benkeplaten.
