# Heidmanns gate 12 B 2317 HAMAR

## Tilstandsrapport Eierskifte

Boligtype: Leilighet i boligblokk

Byggeår: 1953

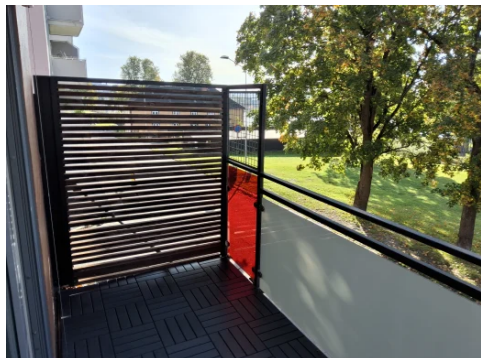
Oversiktsbilde balkong.

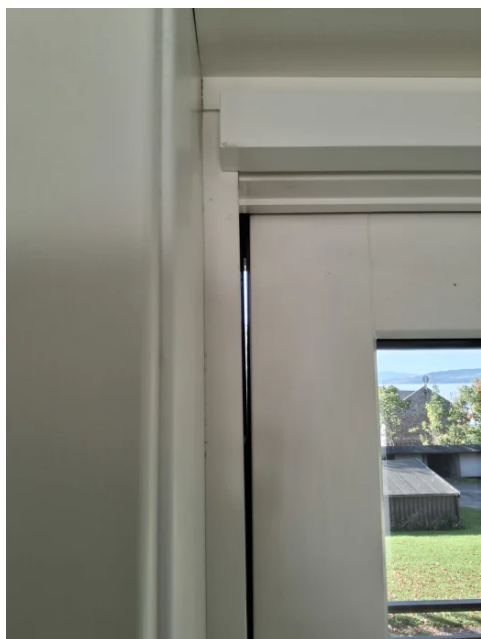
Bilde viser gløpe mellom dørblad og karm i lukket posisjon.

| Balkongdøren går skjevt i karmen, noe som gjør at døren ikke er tett når den stenges. Forholdet vil medføre trekk og fare for fuktinnslag ved kraftig nedbør. | |

Justering/reparasjon av balkongdør må påregnes.

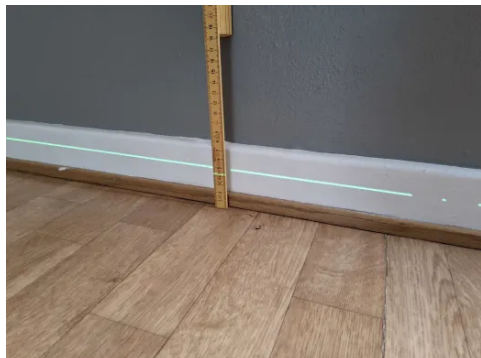
Etasjeskillet er kontrollert med nivelleringslaser.

Kontroll av etasjeskille utføres med nivelleringslaser. Det tas stikkprøver i to retninger i minst to rom per etasje der det lar seg gjøre. Ingen vesentlige avvik ble registrert. Målt lokalt avvik er <10mm og totalt avvik <15 mm pr. rom.

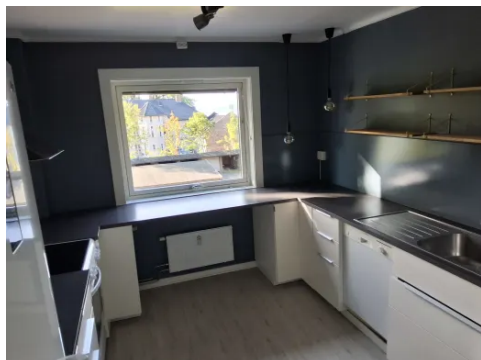
Oversiktsbilde kjøkken.

Kjøkkenventilator benytter kullfilter (ikke eget utkast) og det er ikke etablert annen mekanisk avtrekk fra kjøkkenet, forholdet kan føre til økt fuktpåkjenning i rommet.

Det anbefales å etablere mekanisk avtrekk. Det presiseres at det bør avklares med borettslaget om muligheten for dette.

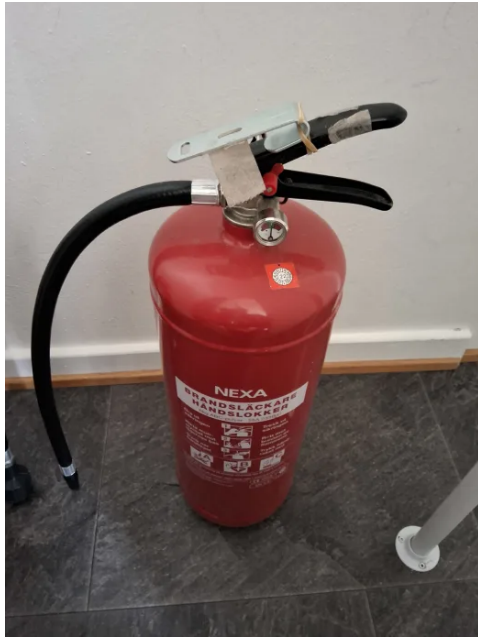
Brannslukningsapparat er plassert på soverom.

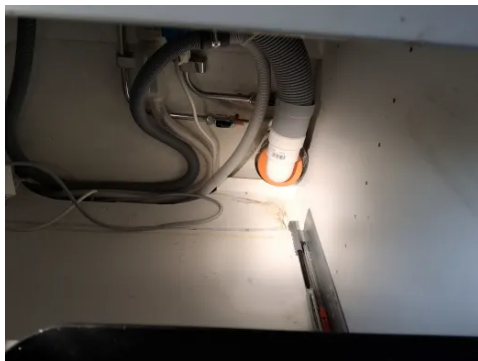
Leiligheten har synlige avløpsrør av plast og støpejern.

Det er flere boenheter i bygget og kontroll om kloakk er luftet over tak er ikke foretatt. Det er ikke påvist noen stakeluke i boenheten. Staking kan i enkelte tilfeller utføres via sluk eller andre installasjoner med avløp. Deler av avløpsanlegget er fra byggeåret, og har nådd en alder som tilsier at skader / lekkasjer kan oppstå. Det ble ikke registrert behov for tiltak, men med tanke på alder kan skader plutselig oppstå på avløpsrør av eldre årgang. Ved eventuelle oppgraderinger av våtrom/kjøkken vil det være hensiktsmessig å skifte avløpsrør.

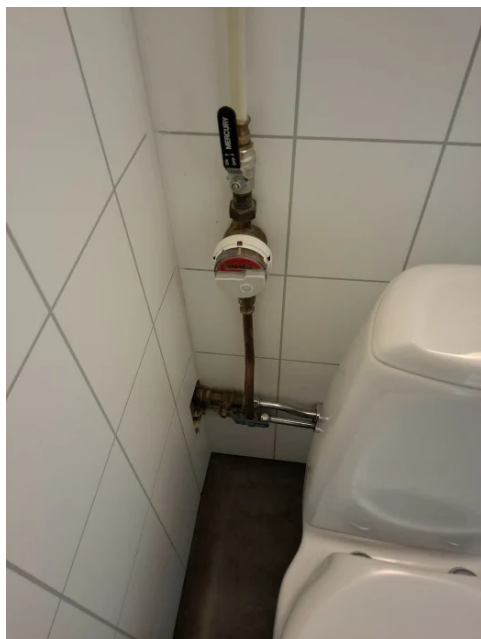
Hovedstoppekraner er passert på bad.

Deler av vannrørene er fra byggeåret, og har nådd en alder som tilsier at skader / lekkasjer kan oppstå. Det ble ikke registrert behov for tiltak, men med tanke på alder kan skader plutselig oppstå på vannrør av eldre årgang. Ved eventuelle oppgraderinger av våtrom/kjøkken vil det være hensiktsmessig å skifte vannrør.

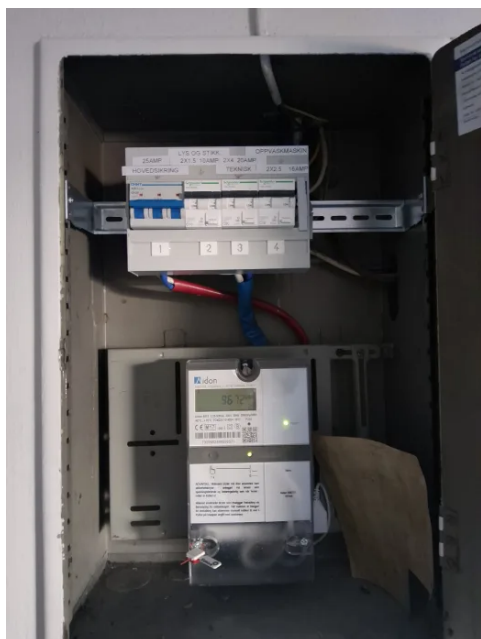
Sikringsskap med automatsikringer er plassert i felles trappeoppgang.

Det anbefales at det gjennomføres en utvidet el-kontroll av en kvalifisert elektrofaglig person, og eventuelle nødvendige tiltak vurderes deretter.

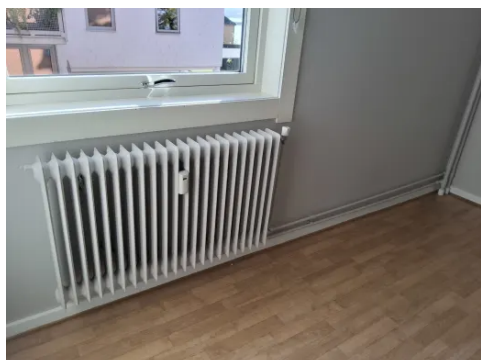
Deler av varmeanlegg er av eldre årgang.

Enkelte radiatorer (med tilhørende røropplegg) er vurdert til å ha en alder som tilsier at anbefalt brukstid er passert. Konsekvens er usikker restlevetid. Det er ikke behov for utbedringstiltak siden anlegget fungerer i dag, men ut ifra alder kan skader plutselig oppstå på eldre anlegg. Normalt sett vil vedlikeholds- og utbedringskostnader tilfalle borettslaget, men om dette er tilfelle er ikke undersøkt i denne rapporten.

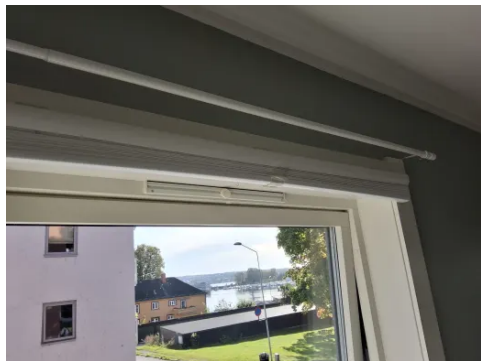
Naturlig ventilasjon med blant annet spalteventiler i vinduer.

Naturlig ventilasjon i leiligheten. Det er ukjent om ventilasjon/tilluft er tilstrekkelig. Ventilering ved åpning av vinduer bør påregnes.

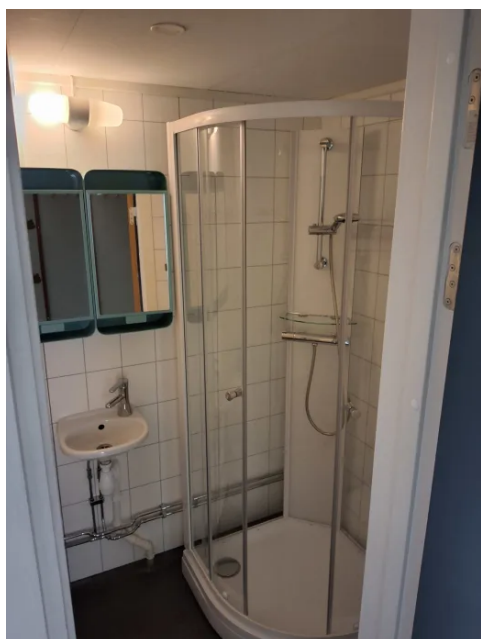
Oversiktsbilde bad.

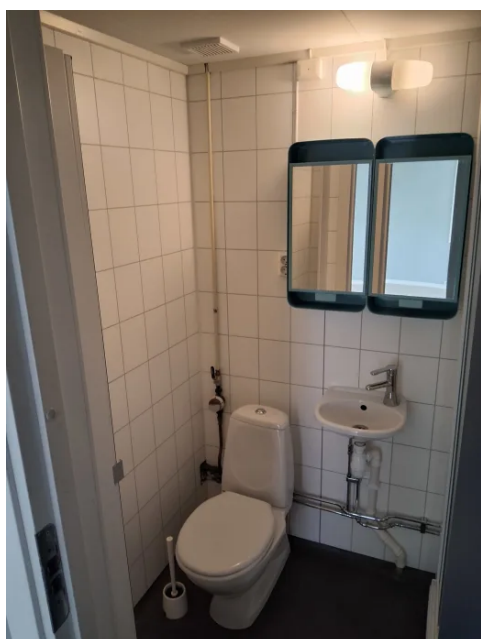
Oversiktsbilde bad.

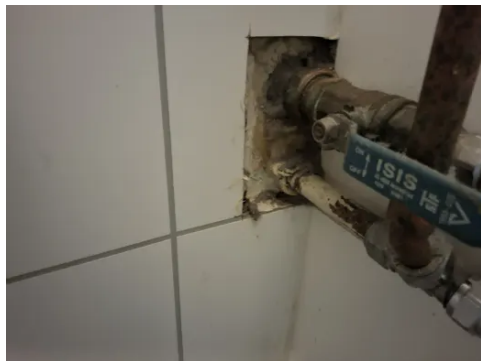
Rørgjennomføringer er tettet med fugemasse.

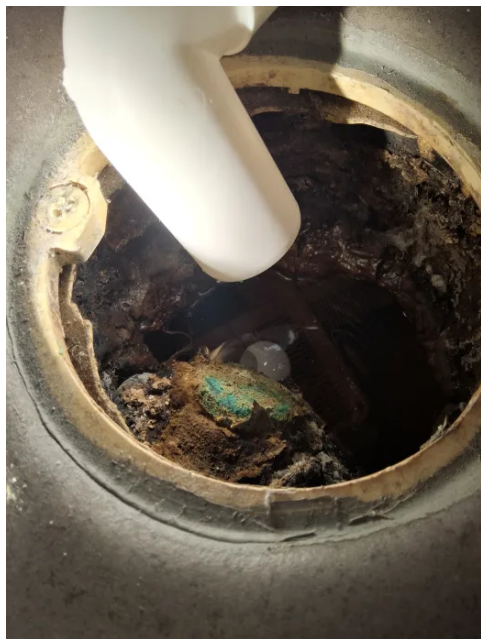
Eldre støpejernssluk.

Overgang mellom sluk og membran er uoversiktlig. Det kan derfor ikke verifiseres at utførelsen er korrekt, eller at lekkasjesikkerheten er ivaretatt. Selv om det er gjort oppgraderinger på våtrommet, er sluket ikke skiftet. Erfaringsmessig er dette en løsning som medfører økt fare for lekkasje/utettheter rundt sluket. TG2 er valgt for å belyse risiko, selv om synlige skader ikke er observert. Rørgjennomføringer er kun tettet med fugemasse / silikon. Tettesjikt er fra ukjent årstall og kan ha nådd en alder som gjør tettheten usikker i tiden som kommer.

Det anbefales å fortsatt benytte et dusjkabinett for å unngå ytterligere fuktbelastning fra fritt vann på gulv og vegger i påvente av en oppgradering av rommet.
