# Tilstandsrapport

Enebolig

Geisnesvegen 1352, 7960 SALSBRUKET

Rapportdato: 02.09.2025

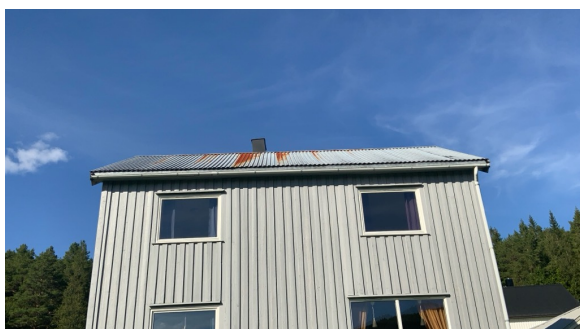
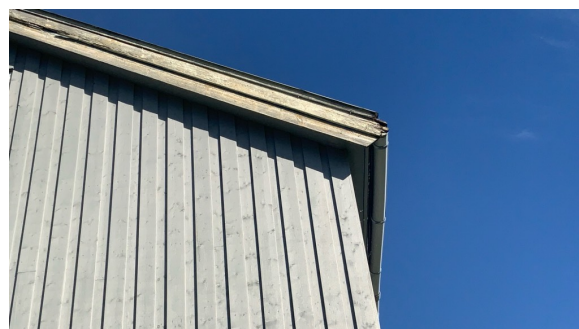
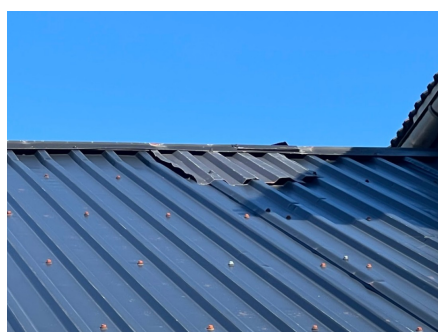
## TG 2 Nedløp og beslag

Takrenner, bordtakbeslag og nedløpsrør i plast.

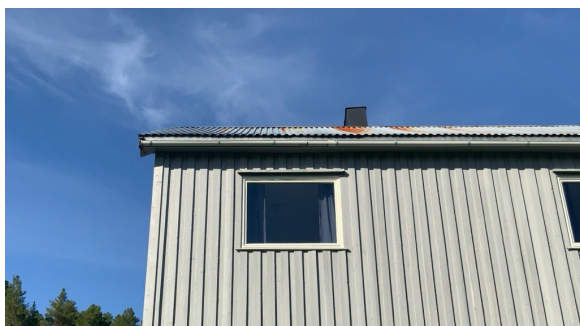
## TG 2 Vinduer

Bygningen har i kjeller trevinduer med koblet glass.

- Det er påvist noen glassruter som er punktert eller sprukne.
- Karmene i vinduer er slitte og det er sprekker i trevirket.

- Vinduer med punkterte/sprukne glass må påregnes skiftes ut, enten hele vinduet eller kun selve glassene.

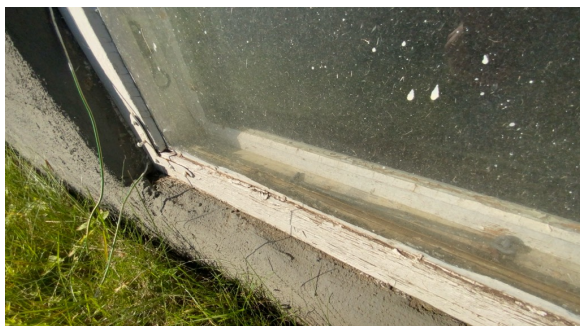
## TG 2 Vinduer

Bygningen har malte trevinduer med 2-lags glass der det meste er fra 1981 men tilbygg fra 1990.

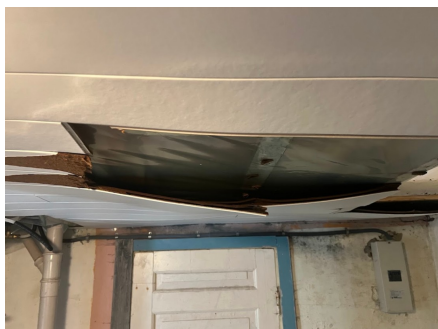
### 1 TG 3 Etasjeskille/gulv mot grunn

Etasjeskiller er av trebjelkelag.

- Det er målt høydeforskjell på mellom 15-30 mm gjennom hele rommet. Tilstandsgrad 2 gis med bakgrunn i standardens krav til godkjente måleavvik.
- Målt høydeforskjell på mellom 10 - 20 mm innenfor en lengde på 2 meter. Tilstandsgrad 2 gis med bakgrunn i standardens krav til godkjente måleavvik.
- Målt høydeforskjell på over 20 mm innenfor en lengde på 2 meter. Tilstandsgrad 3 gis med bakgrunn i standardens krav til godkjente måleavvik.
- Målt høydeforskjell på over 30 mm gjennom hele rommet. Tilstandsgrad 3 gis med bakgrunn i standardens krav til godkjente måleavvik.

Det ble foretatt målinger med planlaser i stue/ kjøkken, gang, vindfang i soverom og alle rom i 2. etasje. Det er varierende avvik men i stue 1. etasjer det totalt 30 mm og i 2. etasje er det fra 20 mm på avstand 2 meter og totalt avvik på rom opp i 40 mm.

Ut fra fuktnivå i kjeller kan man være oppmerksom på at dette over tid kan medføre råteskader i etasjeskille men det er etablert plast under bjelker som reduserer direkte fuktpåkjenning på konstruksjon

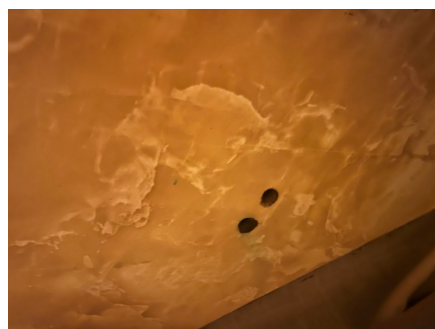
### TG 1 Tilliggende konstruksjoner våtrom

Hulltaking er ikke foretatt men det ble i 2019 etter en vannskade foretatt riving av overflater uten at det kunne avdekkes skade i konstruksjon. Rommet har hatt begrenset bruk etter dette da det fortsatt er mye sagspon på gulvet.

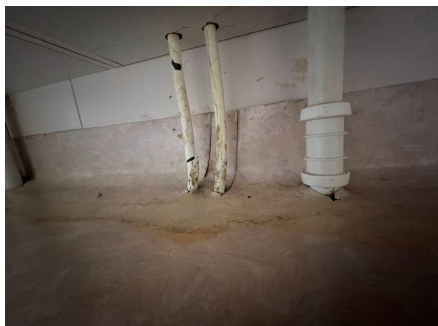
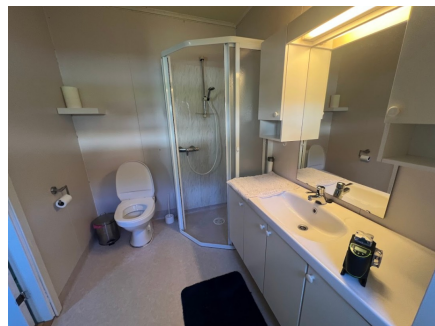
## 1. ETASJE > BAD

Hulltaking er ikke foretatt da våtsoner er mot yttervegg. Det ble foretatt fuktsøk i vegger og gulv i dusjsone samt på vegger i trappenedgang kjeller uten å avdekke forhøyede fuktverdier
