Tilstandsrapport

Boligbygg med flere boenheter

Enebakkveien 15, 0657 OSLO

Rapportdato: 06.02.2025

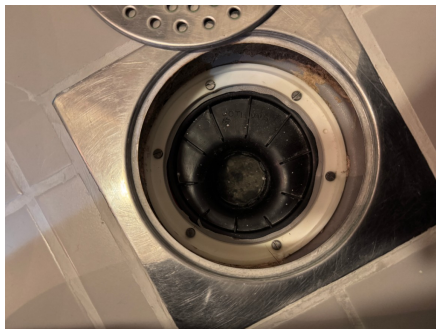
📌 TG 2 Sluk, membran og tettesjikt

Membranen i gulvet er synlig ved sluket, men resten av membransystemet er skjult og det er ikke fremvist dokumentasjon på membraner/tettesjikt. Dette kan derfor ikke vurderes utover at mer enn halvparten av forventet brukstid er passert på membranløsningen.

Overvåk tilstanden jevnlig. For å få tilstandsgrad 0 eller 1 må tettesjiktet skiftes ut, men tidspunktet for når dette er nødvendig er vanskelig å si noe om.
