# Tilstandsrapport

Enebolig

Ulriksfoss 11, 2220 ÅBOGEN

Befaringsdato: 06.05.2025

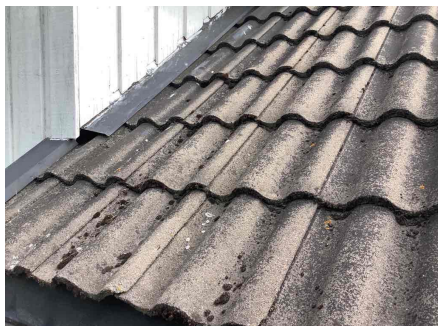
Falming av overflater og stedvis mosevekst.

- Overvåk tilstanden jevnlig. For å få tilstandsgrad 0 eller 1 må tekkingen skiftes ut, men tidspunktet for når dette er nødvendig er vanskelig å si noe om.

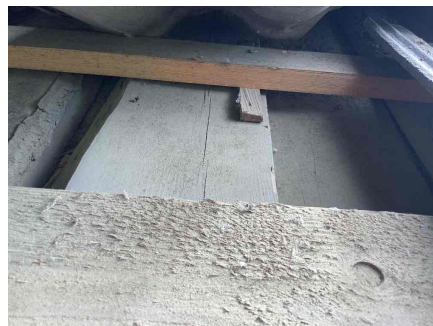
Lysglimt inn på loft mangel på undertak medfører økt fare for vannlekkasjer.

Det er ikke tett undertak under taksteinen.

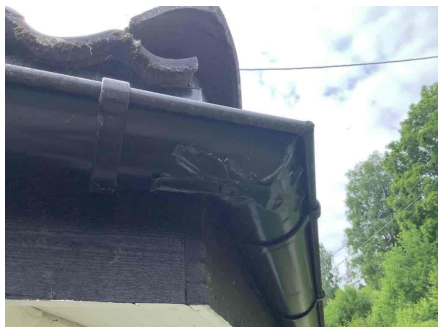
Lekasje fra skjøt på takrenne ved entre.

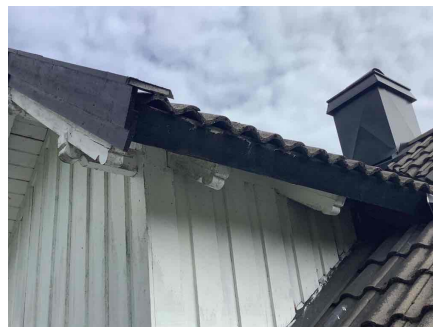
Det er ikke beslag på takfot på arker, medfører økt fare for fuktskader.

Det er ikke forkantbeslag på takfot på takutbygg i 2. etasje.

Montere takfotbeslag på arker.

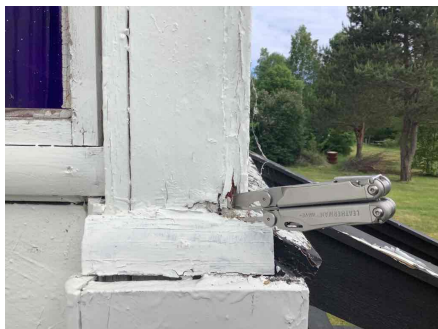
Avskaling nederst på kledning over terrasse, kan være råte. Avvik i overflatestruktur på liggende trepanel på samme sted, kan være råte.

Råte i kledning rundt søyle på vinterhage.

Fasader har generelt behov for vedlikehold. Det må samtidig utføres en helhetlig kontroll og skifte ut råteskadede kledningsbord og kledningsbord med kraftige sprekker.

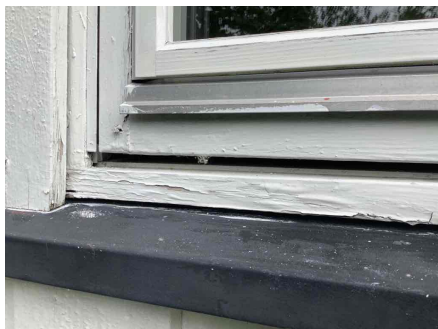
Eksempel på slitasje på vindu.

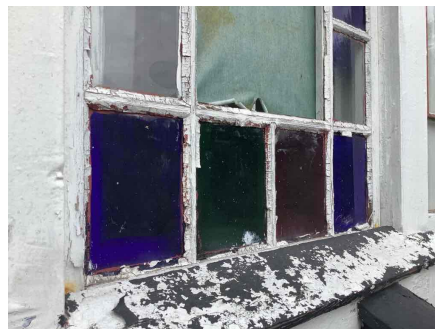
Kraftig slitasje på vinduer i vinterhage.

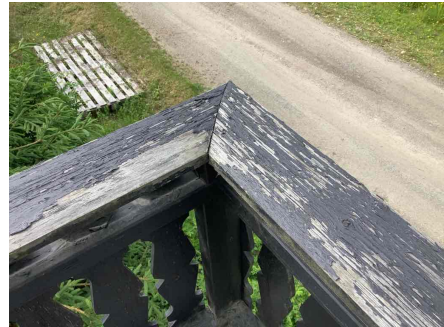
Slitasje på toppbord på balkong.

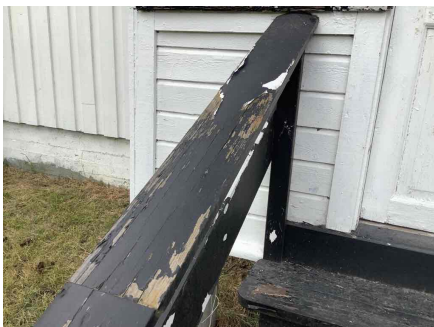
Slitasje på trapp til vinterhage.

Vedlikehold av overflater.

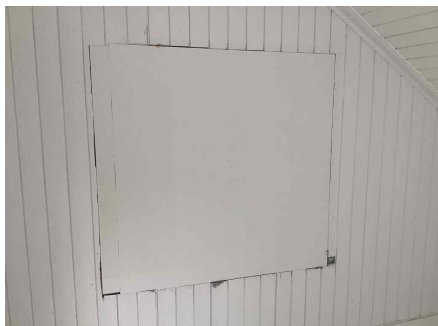
Tidligere vindu er tett med plate.

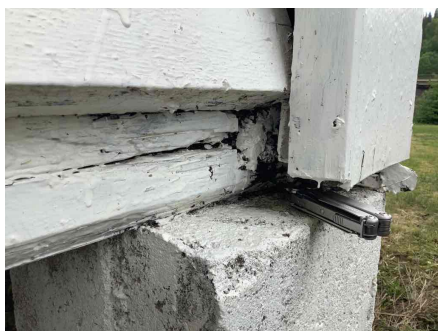
Begynnende råte på gulvbjelke på vinterhage. Kan også finnes skjult skade på søyle.

Råte i gulvbjelke på vinterhage.

Det anbefales utskifting av bjelke med råteskade og kontroll av søyle.

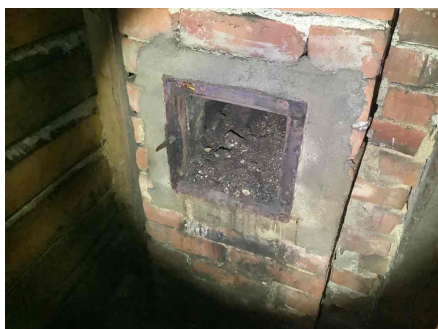
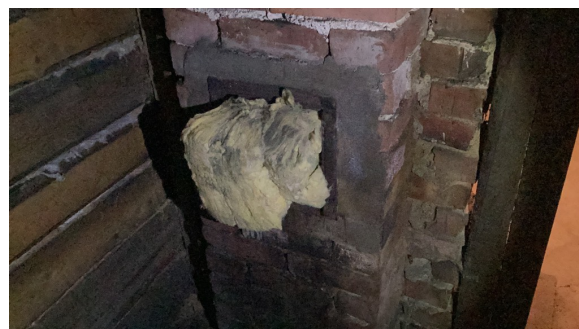
Det er ikke dør på sotluke i kjeller.

Utskifting av sotluke i kjeller. Det er opplyst at dette blir utført før salg.

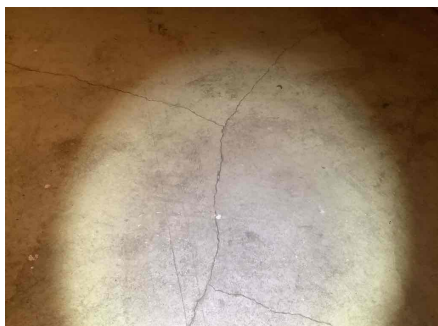
Sprekker i gulv.

Eksempel på sprekker i gulv.

Det er ikke nødvendig med tiltak ut fra dagens bruk av kjelleren.

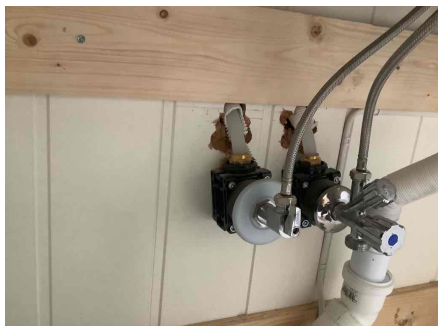
Det er ikke forsegling mellom vannrør og varerør under kjøkkenbenk.

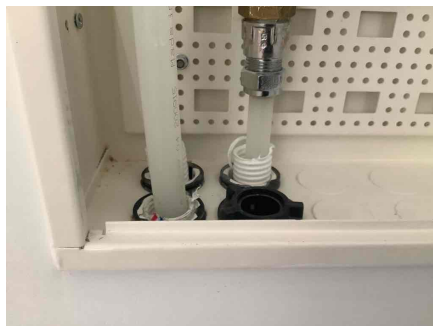
Varerør i fordelerskap er avsluttet for lavt, lavere enn bunnventil, det vil si at evt. lekkasjevann vil renne inn i varerør for andre rørkurser før det vil renne ut på gulv på bad.

Varerør for vannrør er avsluttet lavere enn bunnpropp i skapet.

Utbedring av lekkasjesikringen i fordelerskapet slik at alt evt. lekkasjevann vil renne ut på gulv på bad.

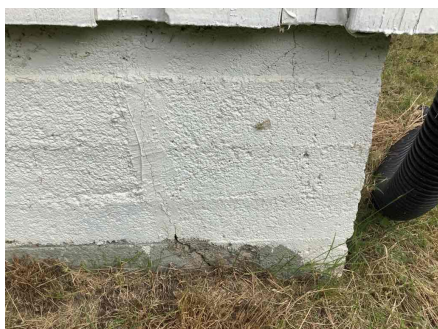
Sprekk i grunnmur på hjørne mot hage.skjevhet på fundamenter på vinyerhage innglasset rim.

Sprekk i grunnmur på hjørne mot hage.

Forsegling av sprekk.
