Ulriksfoss 11, 2220 ÅBOGEN

**Koselig, eldre enebolig på stor og  
solrik tomt \* Uthus \* Oppusset  
innvendig i 2022**

Befaringsdato: 06.05.2025

Rapportdato: 14.05.2025

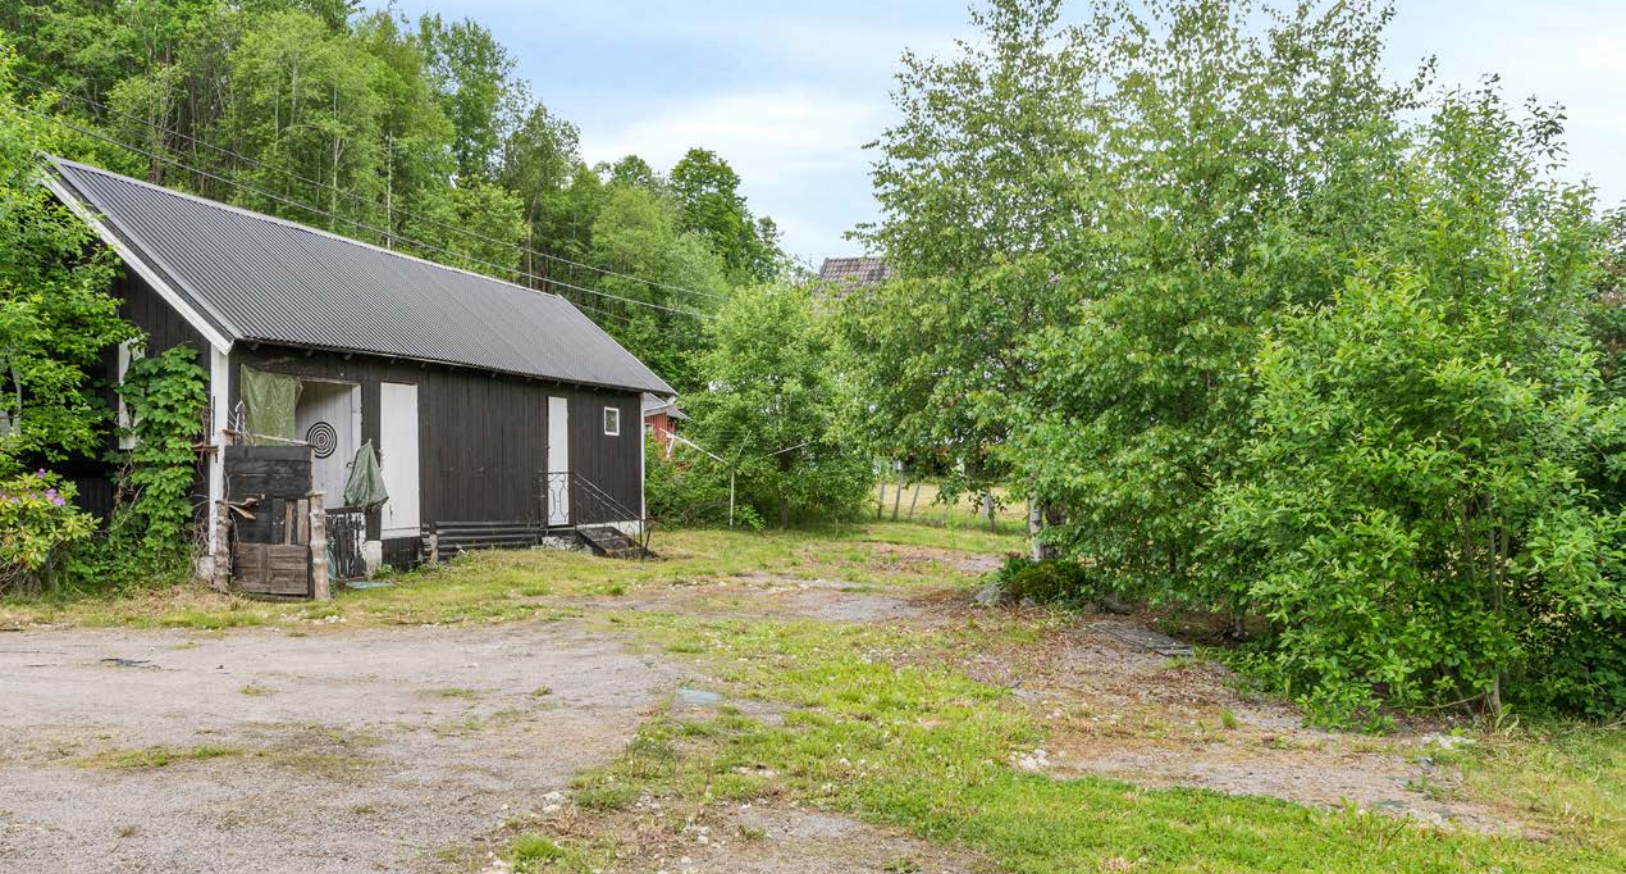
I uthuset er egent som lagringsplass. Bygget trenger vedlikehold og reparasjon.

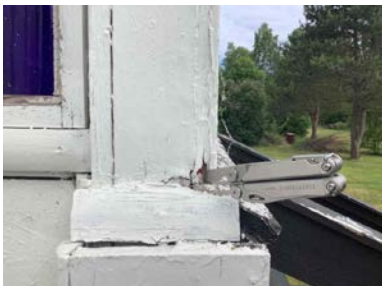
Avskaling nederst på kledning over terrasse, kan være råte. Avvik i overflatestruktur på liggende trepanel på samme sted, kan være råte.

Omramminger på vinduer er ført helt ned på vannbrett, medfører økt fare for råteskader.

Generelt oppsprekking i kledningsbord ned mot vannbrett.

Råte i kledning rundt søyle på vinterhage.

Fasader har generelt behov for vedlikehold. Det må samtidig utføres en helhetlig kontroll og skifte ut råteskadede kledningsbord og kledningsbord med kraftige sprekker.

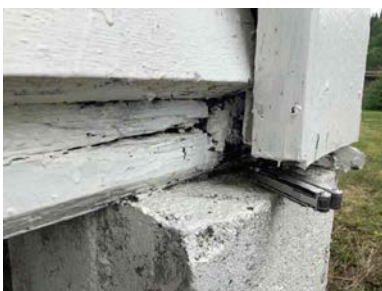
Begynnende råte på gulvbjelke på vinterhage. Kan også finnes skjult skade på søyle.

Råte i gulvbjelke på vinterhage.

Det anbefales utskifting av bjelke med råteskade og kontroll av søyle.

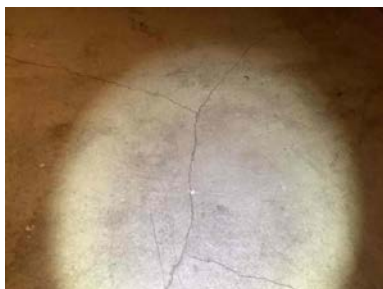
Rom Under Terreng - Enkle og grove overflater. Sprekker i gulv. Tegn til fuktpåkjenninger i enkelte hjørner. Konsekvens/tiltak: Det er ikke nødvendig med tiltak ut fra dagens bruk av kjelleren.

Eksempel på sprekker i gulv.

Det er ikke nødvendig med tiltak ut fra dagens bruk av kjelleren.

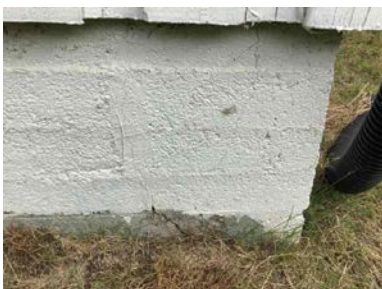
Grunnmur og fundamenter - Grunnmuren har sprekkdannelser. Sprekk i grunnmur på hjørne mot hage.skjevhet på fundamenter på vinyerhage innglasset rim. Konsekvens/tiltak:

Sprekk i grunnmur på hjørne mot hage.

Forsegling av sprekk.
