Tilstandsrapport - NS 3600

Nørstegard 7

3656 Atrå

Gnr: 90 Bnr: 67

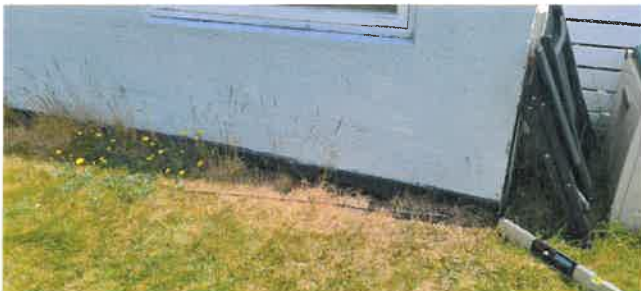
Det ble målt fuktighet i overgang gulv/vegg i yttervegg i vaskerom samt bunnsvill i utforet yttervegg i kjellerstue som indikerer dårlig/nedsatt kvalitet på utvendig drenering, Drenering bør/må vurderes for utskifting.

Bilde viser knotteplast med topplist på baksiden av bolig.

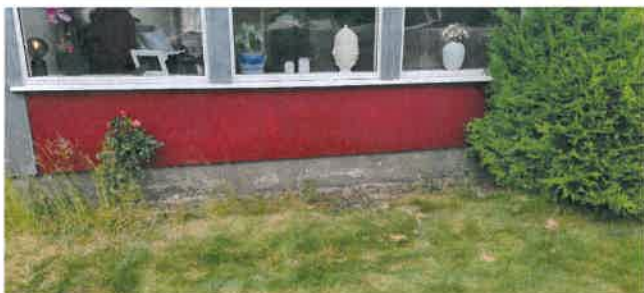
Eternittkledning har asbest, men så lenge den ikke har skader og overflater har malingsdekk så vil den kunne fungere i mange år, men når de skal fjernes vil det utløse større kostnader ved demontering, innpakking og leveranse til avfallsmottak. Arbeidet vil kreve firmaer med godkjennelse for sanering av asbest med strenge prosedyrer.

Eternitplater under vinduer i stue.

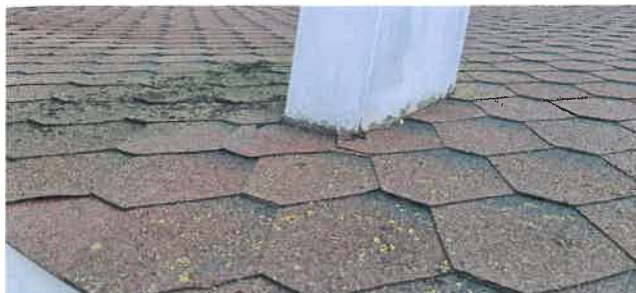
Løsning med Shingel rundt ventilasjonskanal; se bilde, kan være utsatt for fukt gjennomslag og løsning bør/må følges med over tid. Løsningen hvor overgang Shingel/yttervegg er shingel er limt til tømmermanskledning og monter trelist over, men trelisten har vridd seg ut i fraveggen; derfor ingen tilfredsstillende løsning. Når mose og eventuelt vegetasjon får mulighet til etablere seg på overflate Shingel resulterer det i kortere levetid på produktet. Vindskibord hvor maling har flasket pga at opprinnelig maling antagelig inneholdt gass og er antagelig overmalt med diffusjonstett maling.

Løsning med Shingel rundt ventilasjonskanal kan være utsatt for fukt gjennomslag

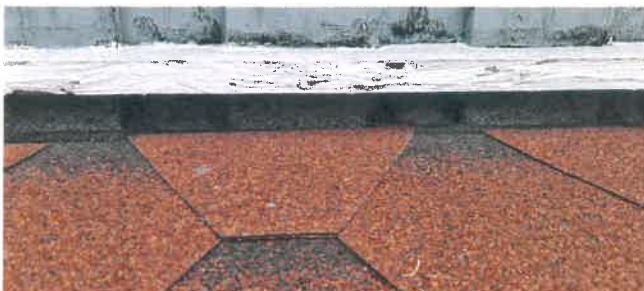
Løsningen viser overgang Shingel/yttervegg hvor shingel er limt til tømmermanskledning

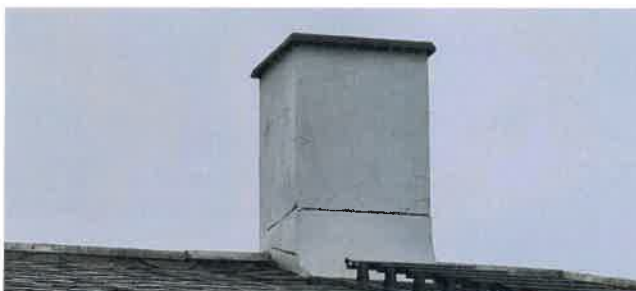
Pusset Leca elementpipe med riss/sprekker i overflate fra byggeår som er pusset og har bunnbeslag ned mot Shingeltekking.

Årsak til sprekker/riss i pussoverflate kan være pipehatt på topp pipe har liten ut stikk/beskyttelse mot vann inntrengning ved slagregn ets. Når det oppstår riss/sprekker i puss, så vil vann kunne trenge inn bak puss og ved kuldegrader, så vil det kunne oppstå frysing av eventuelt vann bak puss som igjen resulterer frost sprengning og at puss løsner fra underlag.

Pusset og malt pipe, hvor det er riss/sprekker i pussoverflate med bunnbeslag.

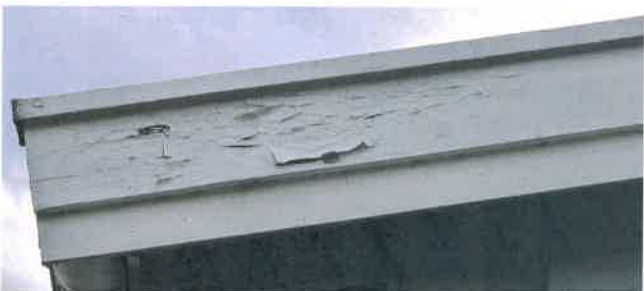
Flassing i bord på gesimser.

Vindskibord skrape og males med diffusjonsåpen maling. Hvis maling fortsatt flasser, så må det monteres nye bord. Rengjøre Shingel for mose og hvis det allerede er skader på Shingel, så må den byttes.

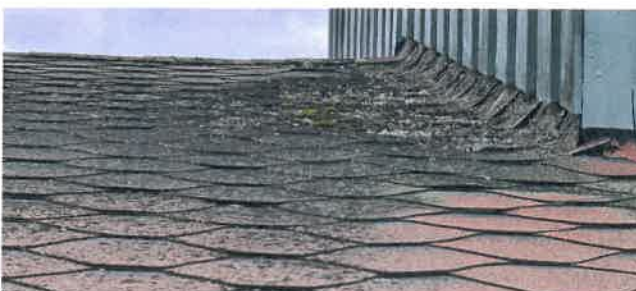
Shingeltekking og det opplyses om at Shingel er fra ca.,2003 Det ble registrert til dels mye mose i overflate Shingel og skader på ytterflate på Shingel.

Mye mose og skader i overflate på Shingel.

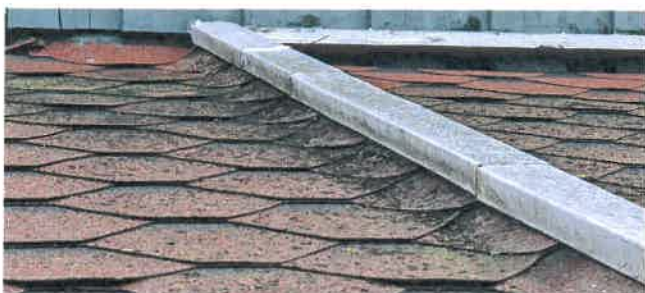
Bilde viser mye mose i overflate samt list i overgang vegg/teking.

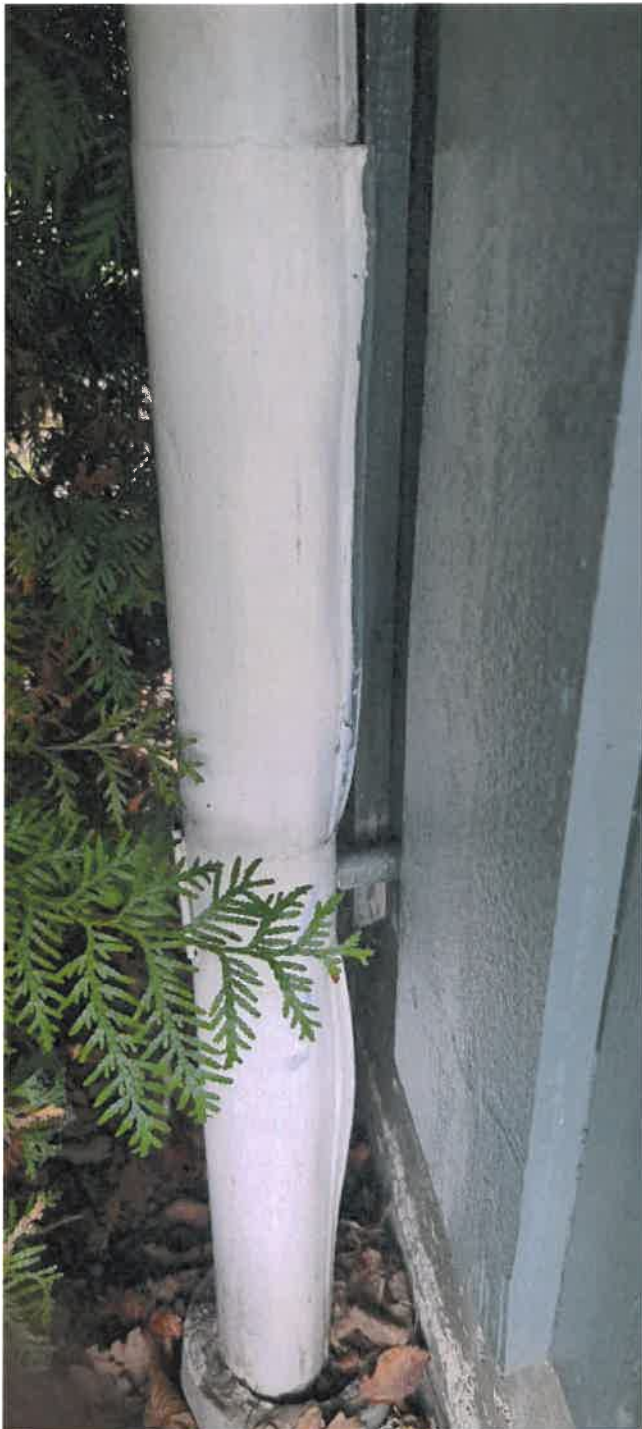
Årsak til skade på nedløp kan være frysing av vann(årsak kan være pga redusert isolsjonsmengde i forhold til dagens krav) i nedløp; frost sprengning. Nedløpsrør i front mot kommunal veg samt på baksiden er sprukket/skadet bør/må skiftes ut for hindre sekundærskade på kledning, ets.

Nedløp som er sprukket på vegg mot kommunal veg.

Bytte nedløpsrør som er sprukket og skadet. Hvor nedløpsrør ved sportsbod og redskapsbod hvor vann ledes til terreng; bør disse ledes vekk fra grunnmur.

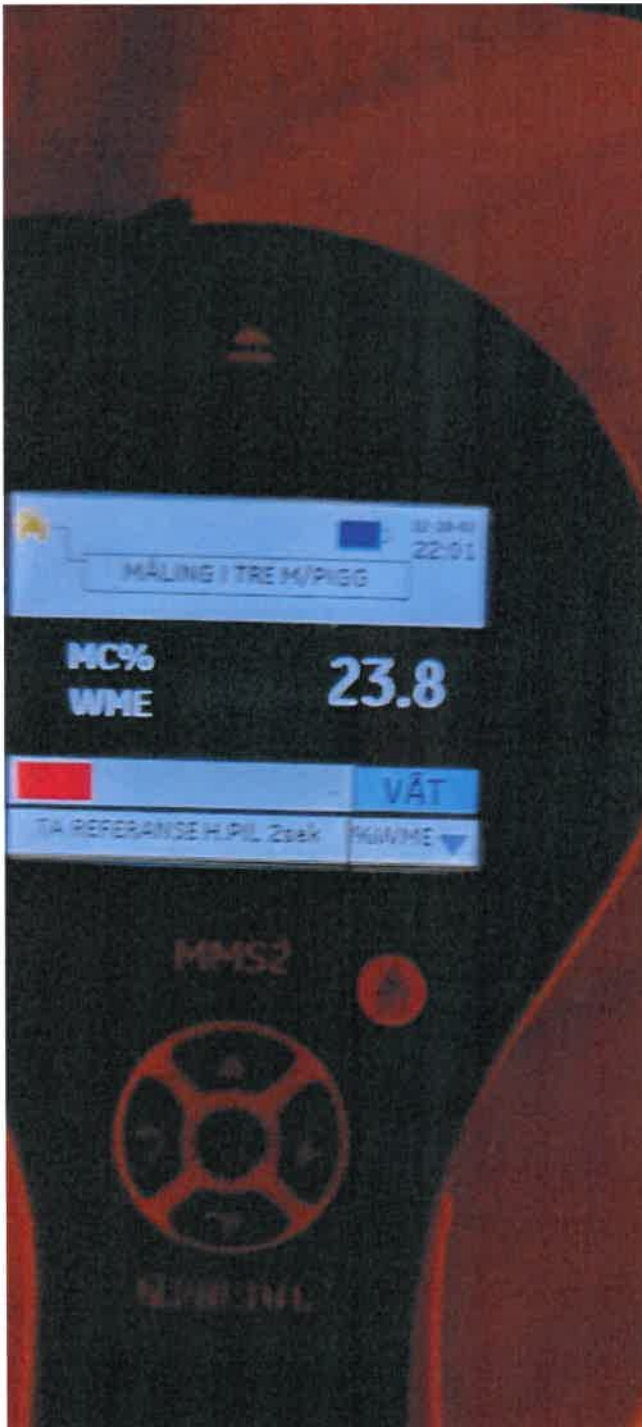
Hulltaking: Det ble foretatt hulltaking i bunn vegg i nærområdet til skillevegg mot vaskerom. Det ble målt fuktighet i bunnsvill hvor fuktmåler med forlengende pigge; resultatet viste vått; viser til bilde. Fuktmåler viste ingen kondens i bunnsvill; viser til bilde.

Bilde viser fuktmåler som viser våt.

Drenering bør sjekkes opp og eventuelt byttes før det foretass utskifting bytting skader i bunn yttervegg samt gulvkonstruksjon.

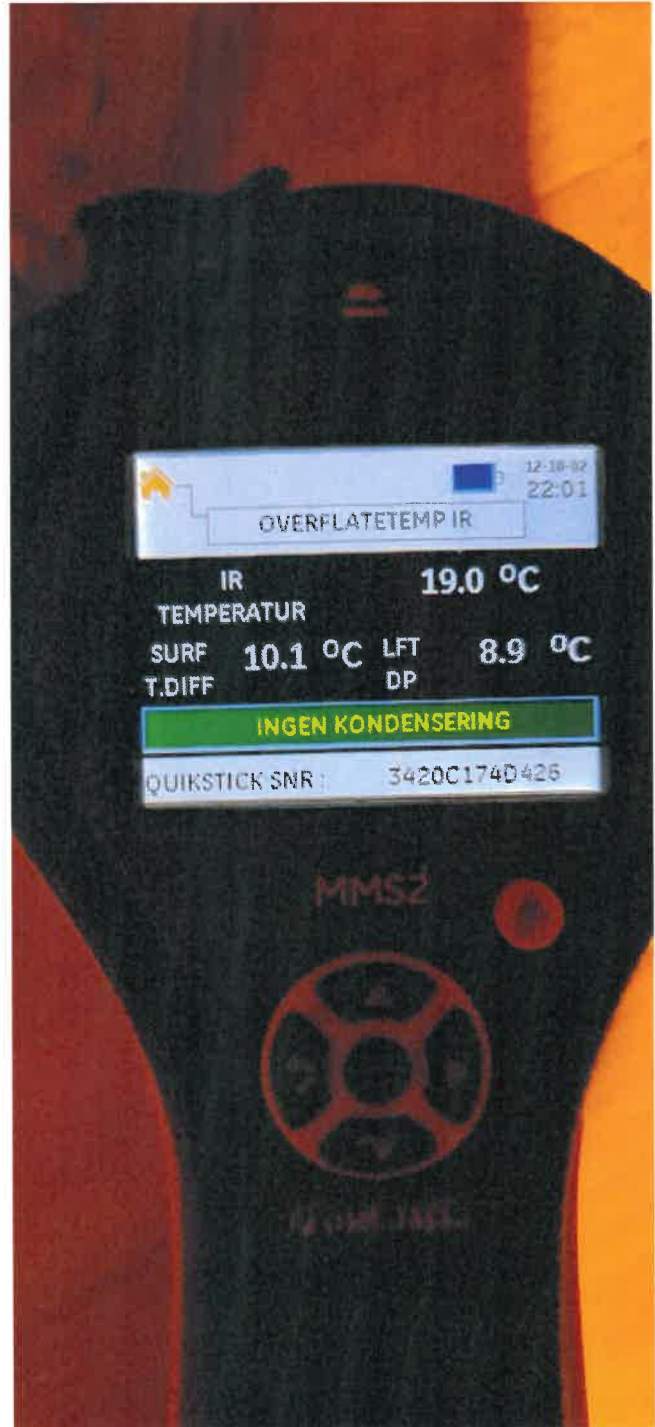
Bilde viser fuktmåler som viser ingen kondensering.

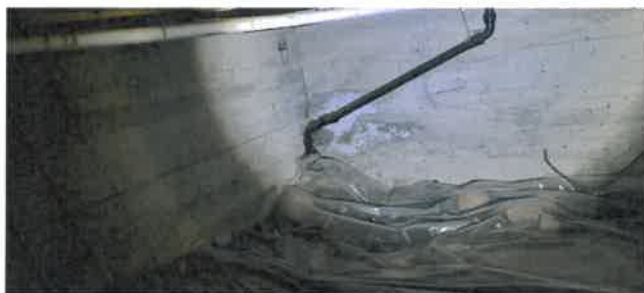
Det ble registrert kalkutslag i ytterhørner på betongvegger som indikerer fuktighet i deler av året.

Bilde viser kalkutslag i ytterhørner på betongvegger samt ujevnheter under plast. Sporskåler bør fjernes på vannrør; uheldig i forbindelse med brann; avgir gass..

Anbefaler at underlag jevnes tilnærmet horisontalt slik at plast ikke blir punktert, deretter monteres plast uten skader og opp på platen monteres 50mm markplate eller tilsvarende isolasjon for å hindre vandamp fra grunn.

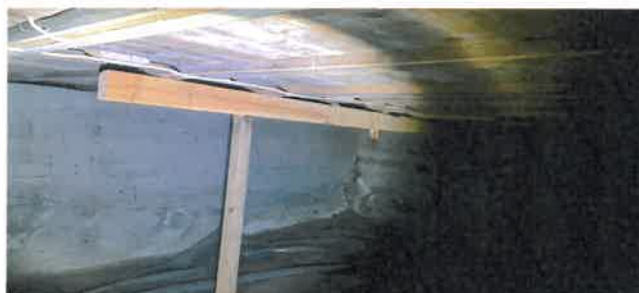
Bilde viser kalkutslag i ytterhørner på betongvegger samt drager med understøttelse for å stabilisere bjelkelag i stue.

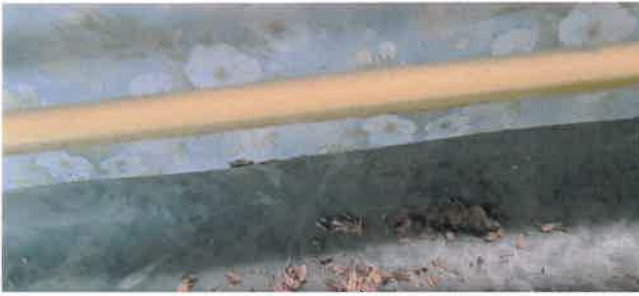
Det ble registrert råte bak respatex i bunn plate bak badekar. Uklart om det kan være skader i vegg bak baderomspanel.

Oppsmuldring/råte i bunn baderomsplater med vannrør montert uten på plater.

Demontere plater på vegger og sjekk opp om det skader bak baderomspanel, Vurdere full renovering vegger sammen resterende på bad.

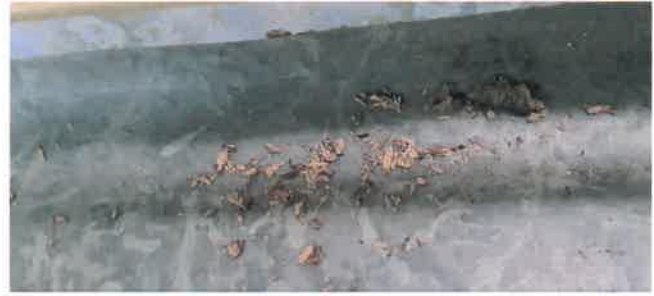
Rester fra bunn baderomspånal på gulv.

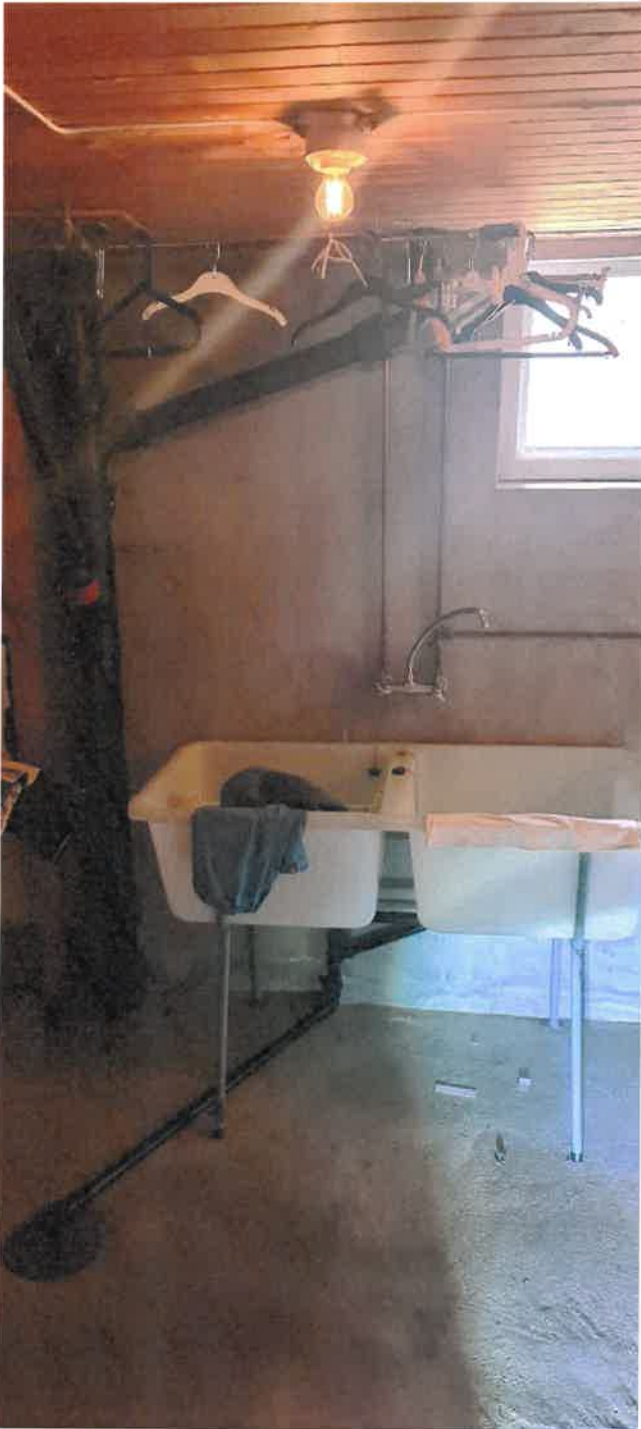
Bilde viser plasstskyllekar på stativ, merker etter fuktighet på vegg under skyllekar.

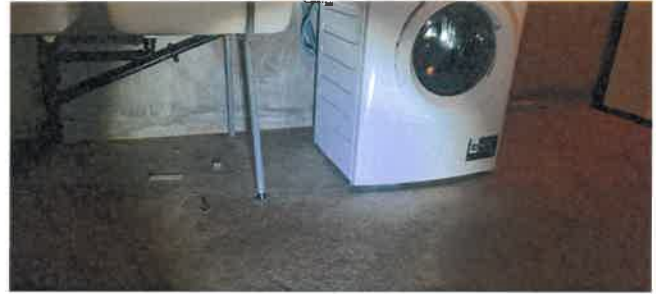
Bilde viser plasstskyllekar på stativ, merker etter fuktighet på vegg ved vaskemaski.

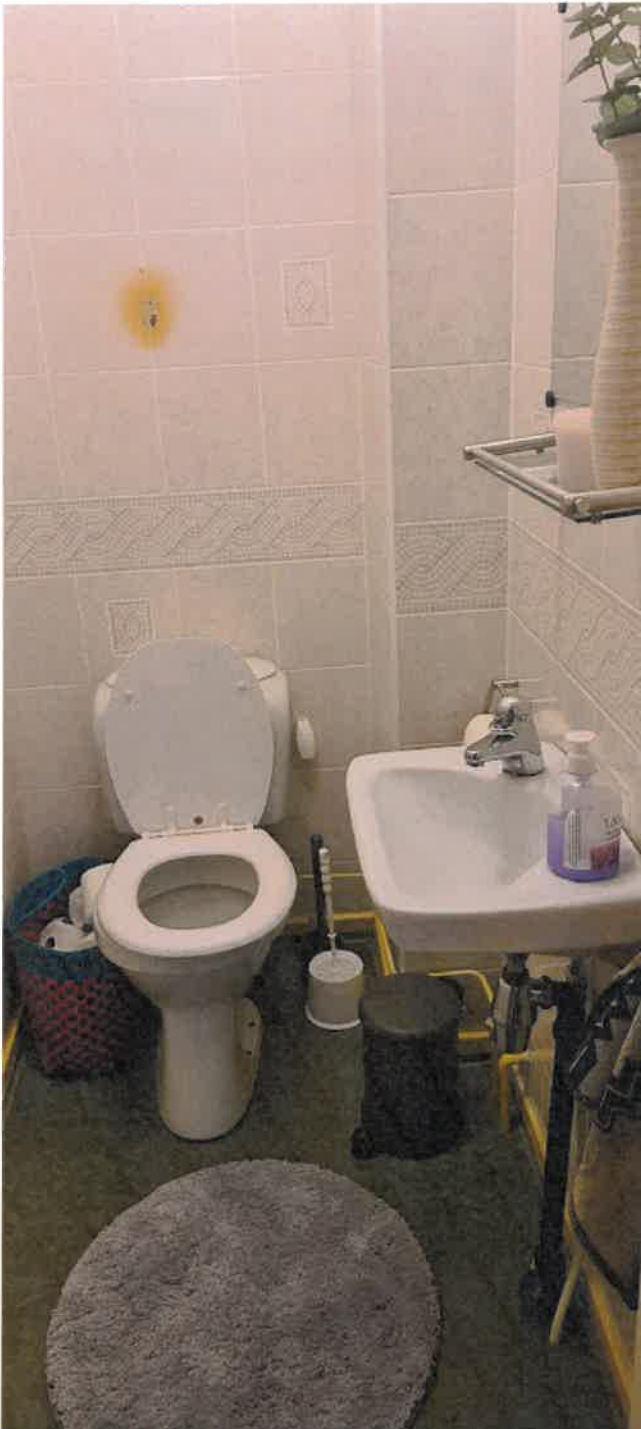
Plater med flismønster. Skade i plate på yttervegg

Servant på høyre side og toalett bak, hvor skade på vegg vises over toalett.

Ingen tiltak hvis man kan leve med skade på plate på yttervegg.

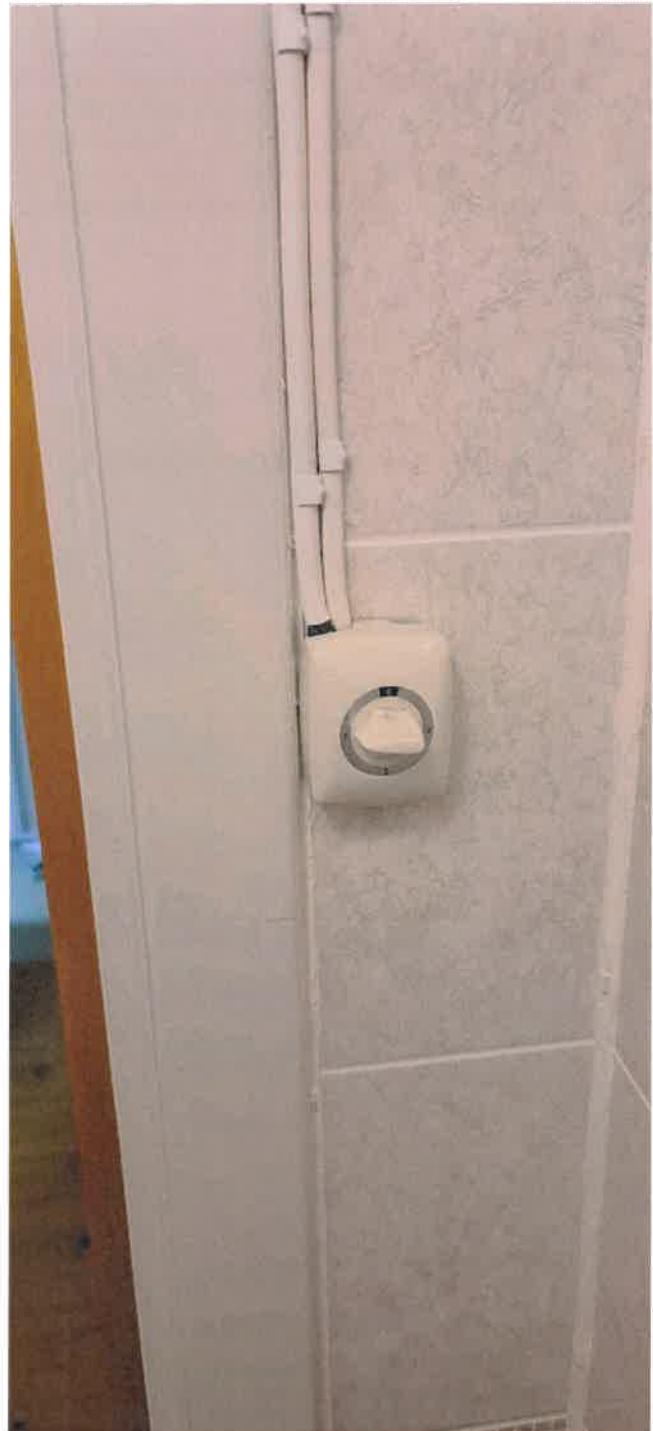
Bryter ved dør hvor kabbe på el ledning er avsluttet utenfor bryter.

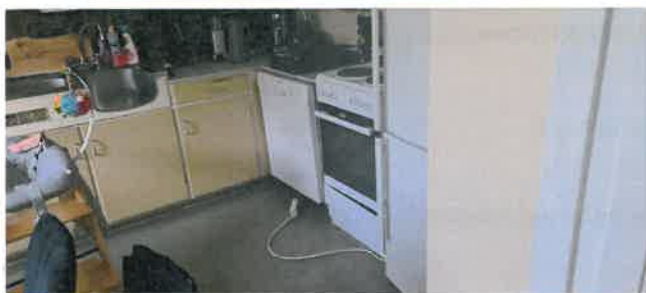
Bilde av kjøkkeninnredning hvor skjøteledning er synlig på gulv.

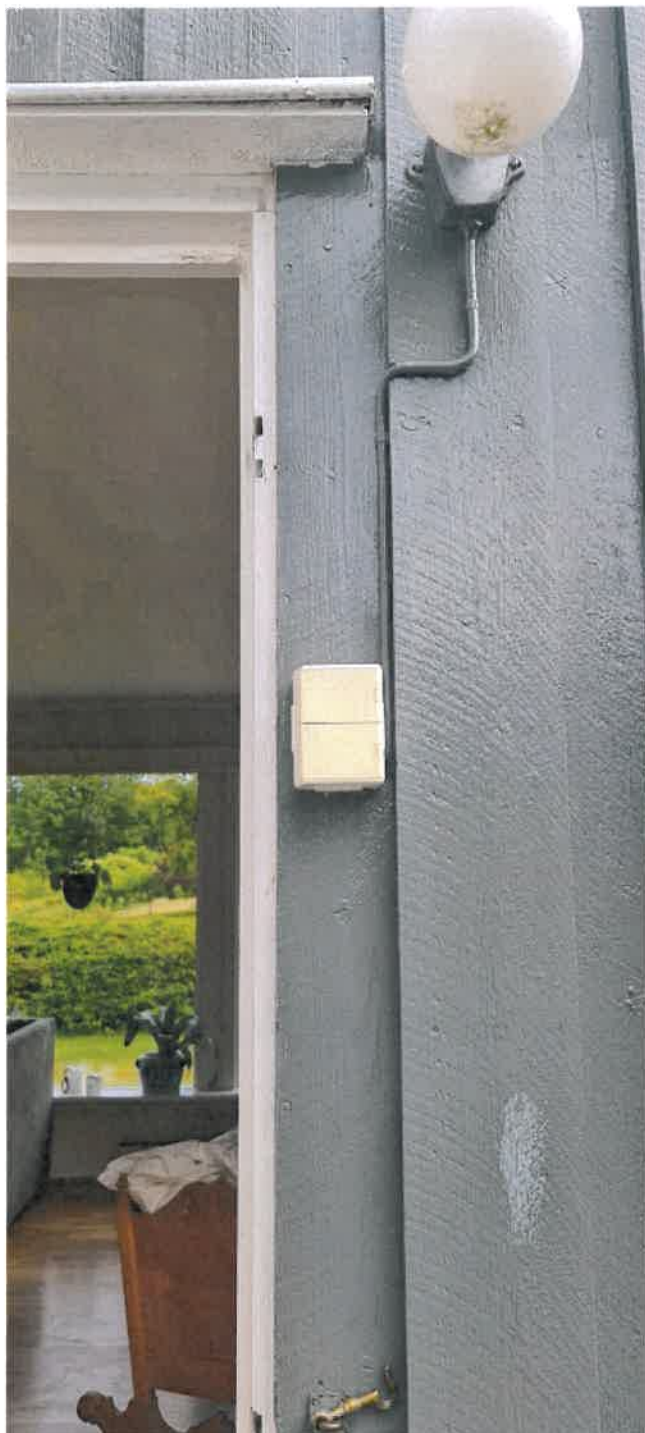
Stikkontakt ved terrassedør er feil montert; den drenerer ikke ut eventuelt fuktighet.

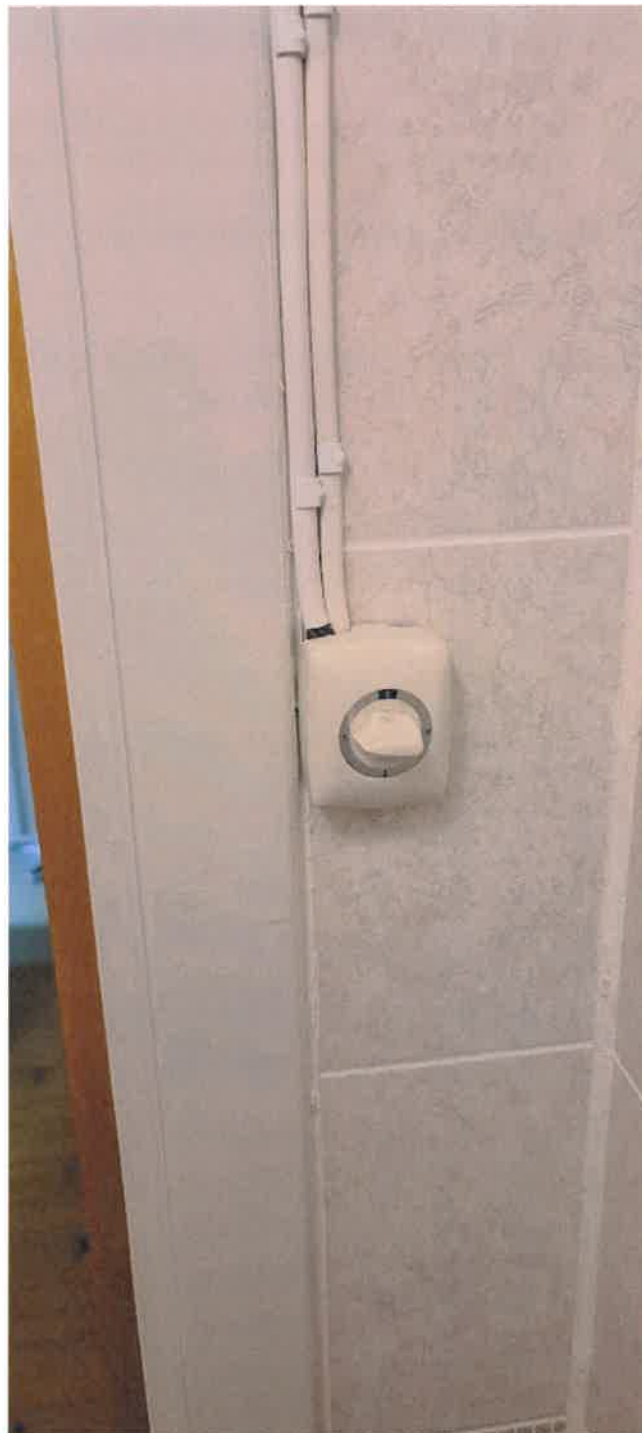
Ytterkabel på el.ledning inn i bryter er avsluttet før bryter.
