# Tilstandsrapport

Boligbygg med flere boenheter

Andreas Grøttings veg 11 B, 2408 ELVERUM

Rapportdato: 09.12.2025

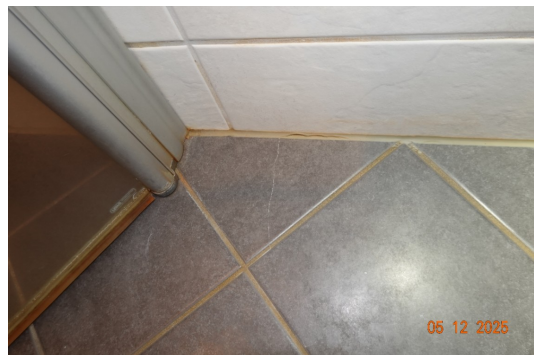
Det er påvist sprekke i en flis i dusjonen.

Det bør foretas lokal utbedring.

Kostnadsestimat: Under 20 000

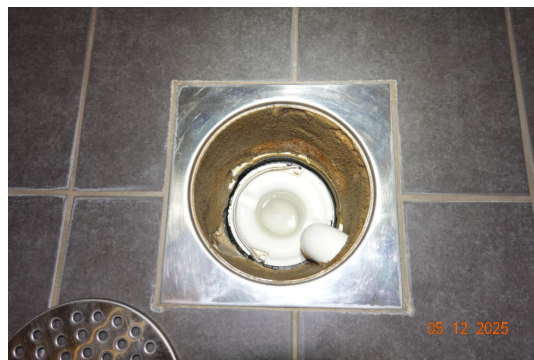
Plastsluk.

Synlig banemembran under klemring.
