# Lonasvingen 12

## 4324 SANDNES

### Tilstandsrapport

### Eierskifte

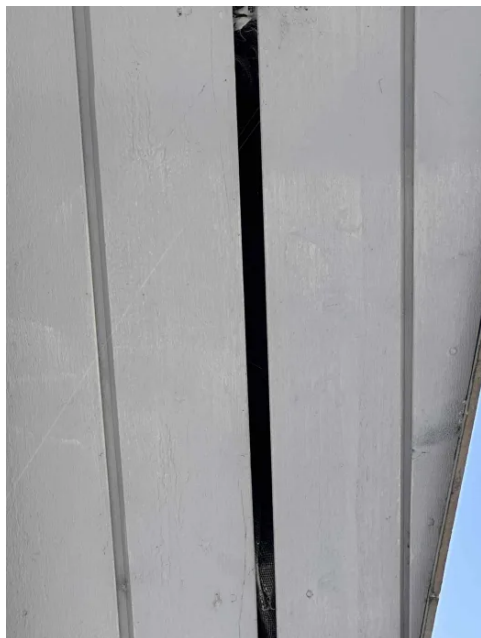
## 6.6 Yttervegger

TG-2

Det registreres stedvis manglende netting i lufting mot Vest og stedvis værslitt kledning.

Anbefaler å etablere manglende netting i lufting mot Vest og overflatebehandle slitte overflater.
