# Tilstandsrapport

Enebolig

John Risøens gate 97 , 5527 HAUGESUND

Befaringsdato: 06.11.2025

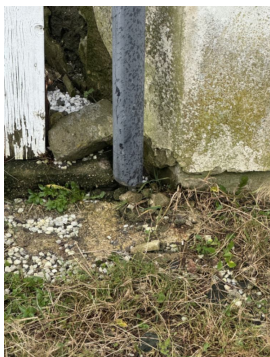
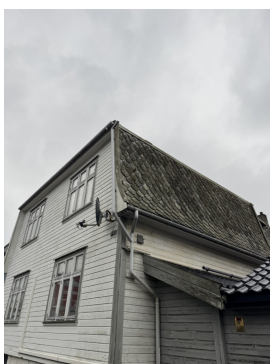
## ! TG 2 Veggkonstruksjon

Yttervegger er oppført i tømmer som er utvendig kledd med trepaneler. Isolasjonsevne er ikke kontrollert. Grunnet oppbygging med vann stakk som på denne boligen er det noe dårlig ventilert under kledning. På flater som er enkle og kontrollere, registreres det ingen avvik som vil ha konstruksjonsmessig negativ betydning.

- Det er ingen eller liten lufting i nedre kant av kledning mot grunnmur.
- Det er påvist spredte råteskader i bordkledningen.
- Det er værslitt/oppsprukket trevirke/trepaneler.

- Det bør foretas tiltak for å bedre lufting av kledningen.
- Uten tilstrekkelig lufting bak bordkledningen kan fuktighet som trenger inn bak bordene eller gjennom veggen innenfra ikke tørke opp. Dette skaper ideelle forhold for råtesopp og muggvekst.
- Det må foretas tiltak for å lukke avviket.
- Råteskadet trekledning må skiftes ut.
- Råteskader i bordkledningen kan fortsette å utvikle seg både i tillegg til bordkledning og til bakenforliggende veggkonstruksjon, dersom en ikke foretar tiltak.

Råteskadet og værslitt kledning, samt skadede hjørnebord, vannstokk og vannbord bør skiftes ut eller utbedres.

Det bør også etableres bedre lufting i nedre kant av kledningen mot grunnmur for å redusere risiko for videre råteskader og fuktskader i konstruksjonen.

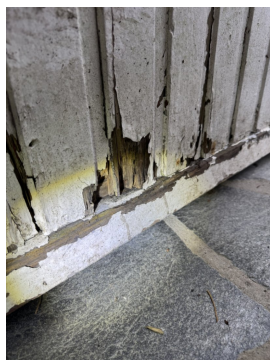
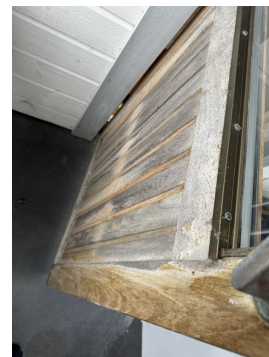
## ! TG 3 Balkonger, terrasser og rom under balkonger

Terrasse i tre, spaltedekke. Delvis overbygget. Det er balkong i 2 etasje som er tekket med PVC-duk. Rekkverk i tre.

- Det er påvist fukt-/råteskader i konstruksjonen.
- Rekkverket er for lavt i forhold til dagens krav til rekkverkshøyder.
- Det er påvist andre avvik:

- Råteskadede konstruksjoner må skiftes ut.
- Andre tiltak:
- Det er ikke krav om utbedring av rekkverkshøyde opp til dagens forskriftskrav.

Råteskadet tredekke bør skiftes ut for å hindre videre forringelse av konstruksjonen og redusere risiko for personskade.

Det anbefales å gjennomføre ytterligere undersøkelser av bassenget under terrassen, da ukjent tilstand kan medføre skjulte skader eller lekkasjer.

Dårlig fall på balkongen i 2. etasje bør utbedres for å forhindre vannansamling, som kan føre til fuktskader og redusert levetid på konstruksjonen.

Rekkverkshøyden bør økes til minimum 1 meter for å tilfredsstille dagens sikkerhetskrav og redusere risiko for fallulykker.

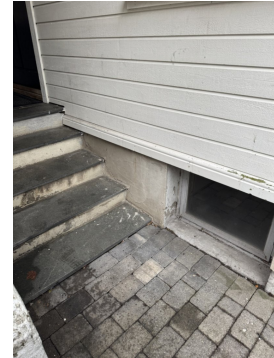
## ! TG 2 Andre utvendige forhold

Overbygget terrasse i trekonstruksjon med tekket tak har også behov for normalt vedlikehold da det er slitasje på overflater.

Det er generell slitasje på overflater og treverk som vil utløse normalt vedlikehold. Det er ikke registrert lekkasjer i tak på overbygget terrasse på befaringsdagen.

Det bør utføres nødvendig vedlikehold av overflater og treverk for å forhindre ytterligere slitasje og forringelse av konstruksjonen. Manglende vedlikehold kan føre til økt risiko for fuktskader, råte og redusert levetid på terrassen.

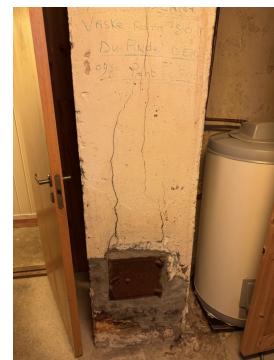
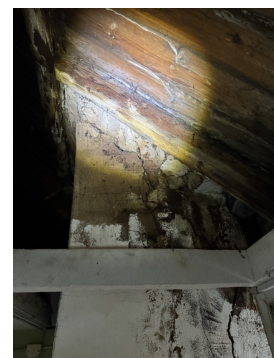
- Det er påvist sprekker og/eller riss i pipe.

Det er betydelig sprekker i pipeløpet i kjeller og også på loftet. Det må foretas en kontroll av pipeløpet av offentlig etat og vurderes rehabilitering.

Sprekker i pipen kan medføre økt risiko for brannspredning og lekkasje av røyk og gasser til boligen, noe som kan utgjøre en fare for personsikkerheten.

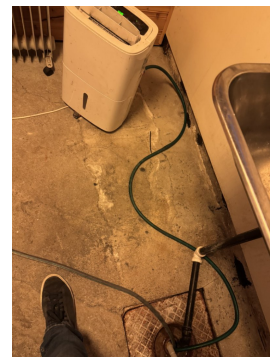
## Rom Under Terreng

Det er synlig betong i kjeller. Det er også luke i vegg i det nord/vestre hjørnet hvor det er utført fuktmålinger. Eier opplyser på befaringsdagen at det er/har vært sett en god del "dyr" i kjeller som trives i fuktige miljøer.

Det er utført målinger i treverk i vegg som viser fuktverdier over 21 %, noe som innebærer at treverket er i faresonen for fuktskader.

Kjellere i eldre boliger er ofte ikke egnet for varig opphold eller innredning, og det bør vurderes om rommet er egnet til formålet for å unngå helsemessige og bygningsmessige konsekvenser.
