# Tilstandsrapport

Enebolig med sokkelleilighet

Lierbakken 5, 1930 AURSKOG

Befaringsdato: 24.03.2025

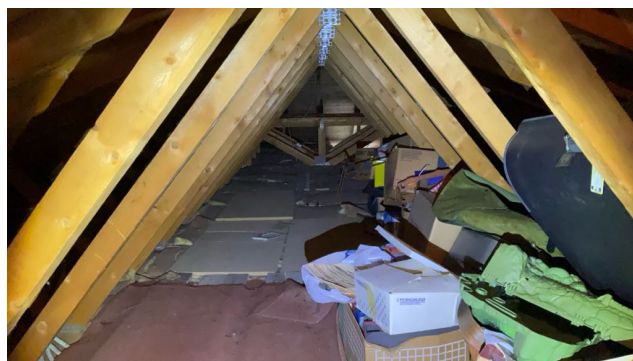
Undertaket er stedvis misfarget, trolig pga. tidligere lekkasjer og/eller damptrykk pga. dårlig utført dampspærre fra varm side.

Det er lekkasjemerker i taket ved takgjennomføringer. Dette har trolig oppstått før ny takteking ble lagt.

Det er uisolert ventilasjonsrør/rør til kloakkluften, som kan medføre kondens og fuktighet.

Det må gjøres tiltak mot mus med musetetting av boligen.

Uisolerte ventilasjonsrør bør isoleres.

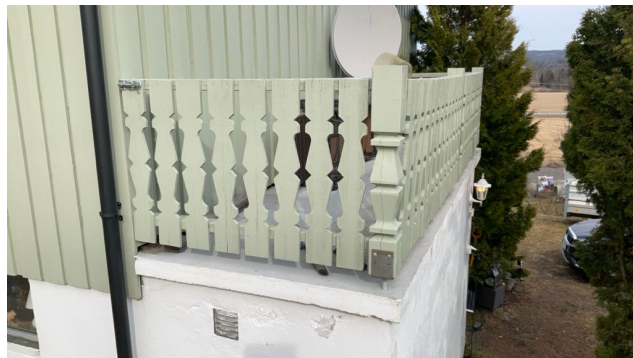
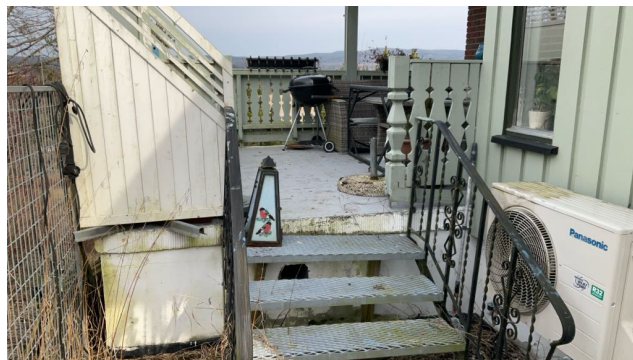
Det er ingen membranløsning på betongdekkene og det er rom under verandaene med fare for fuktinnslag, lekkasjer og skader.

Det er synlige tegn på fuktinnslag i taket på rommene under som igjen kan føre til fuktskader i boligen.

Det er fritt eksponert isopor i himling sportsbod i U. etasje - som mangler tildekning av brannhemmende materiale (brannfarlig og vil avgis skadelige røykgasser ved brann).

Kostnadsestimat gjelder kun for gulvmembran på verandaer.

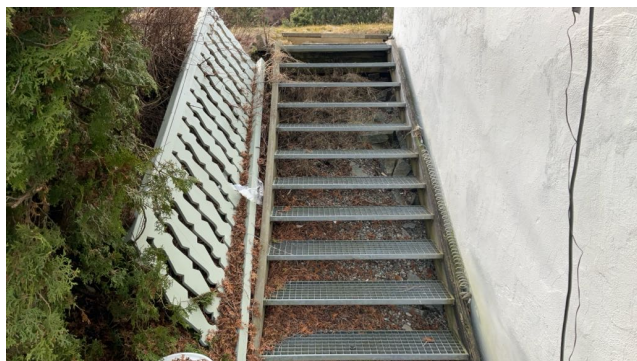
## TG 3 Utvendige trapper

Det mangler rekkverk og det mangler håndløper på vegg.  
Vangene har slitasje og tørkesprekker. Det er råteskade i bunn av vangene.

- Rekkverk må monteres for å lukke avviket.

Trappen må utbedres/skiftes ut for å lukke avviket.

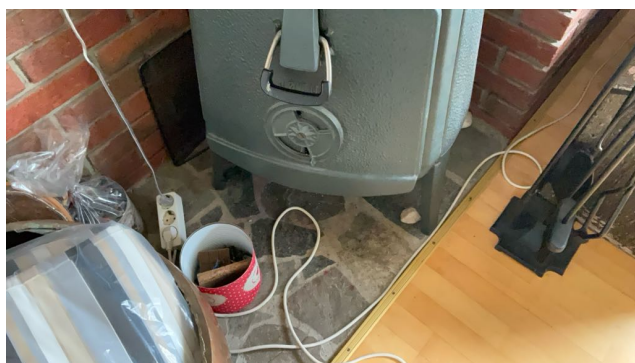
Det er rennermerker etter sotvann fra sotluken, antas pga. lekkasje/regnvann fra pipehatt/topphatt.  
Ildfast plate på gulvet foran vedovnen er for liten.

Det må lages større ildfast plate på gulvet foran ildstedet.

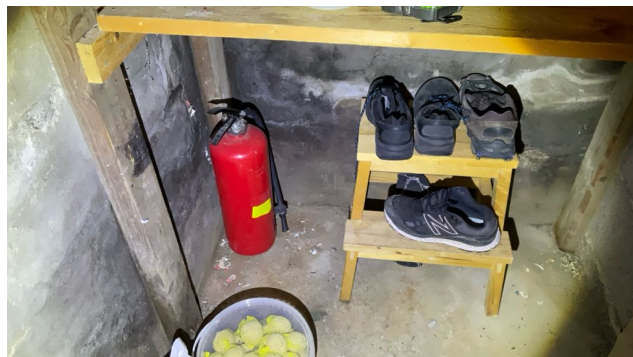
## ! TG 2 Rom Under Terreng

- Det er påvist indikasjoner på noe fuktgjennomtrenging i kjellergulv.
- Det er påvist indikasjoner på noe fuktgjennomtrenging inn i kjellermur.

Med overflatesøk med fuktindikator Protimeter MMS ble det påvist forhøyede fuktverdier nederst på grunnmur og i betonggulv i U. etg. Grunnmur og betonggulv mot grunn på bygninger fra denne byggetiden er normalt ikke fuktsikret og kapilærsug av fukt kan forekomme. Grunnmur fra denne byggetiden er normalt ikke isolert og det kan dermed dannes kondenspunkt i muren som igjen kan føre til fuktighet og fuktskader.

- Det påviste fuktnivå gir grunn til å overvåke konstruksjonen jevnlig for å se utvikling over tid, og eventuelt foreta tiltak for å unngå fuktskader.

Det må gjøres tiltak med fuktsikring av underetasjen for å lukke avviket. Det må gjøres tiltak med utvendig isolering for å hindre kondensdannelse i grunnmuren.

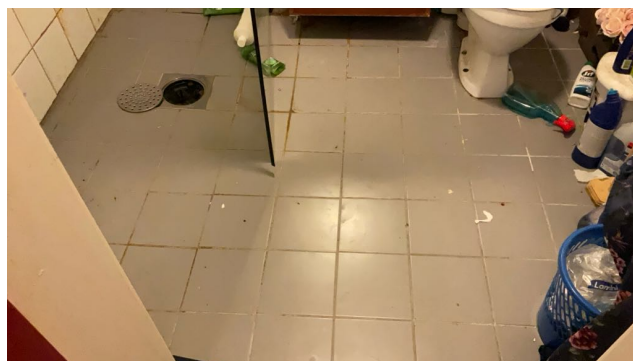
Flisarbeidet fremstår som ufagmessig. Det er sprekker i fliser. Det er sprang i fliser (ujevne overganger).

- Våtrommet må totalrenoveres. Alle forhold med tettesjikt, våtsone, sluk m.m. må dokumenteres.

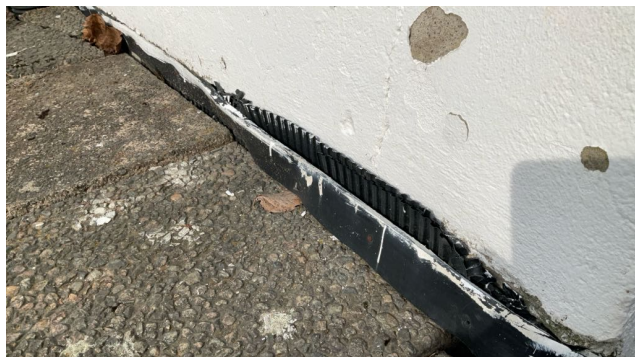
## ! TG 2 Grunnmur og fundamenter

- Det er registrert horisontalriss som er symptom på jordtrykk.
- Grunnmuren har sprekkdannelser.

Det er stedvis riss og sprekker i grunnmuren. Det er stedvis avskaling av murpuss.

- Påviste skader må utbedres.
- Lokal utbedring må utføres.
