Lierbakken 5, 1930 AURSKOG

**Innholdsrik enebolig med  
hybelleil, moderne kjøkken og  
nydelig utsikt. Skjermet tomt med  
stor hage, to terrasser og drivhus.**

# Tilstandsrapport

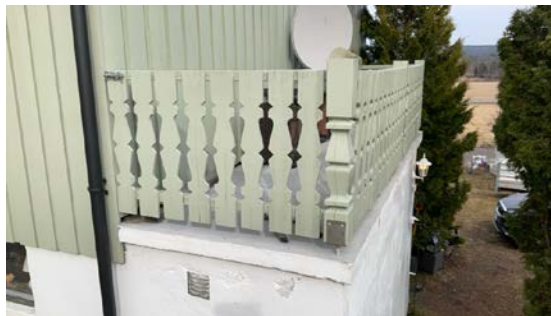
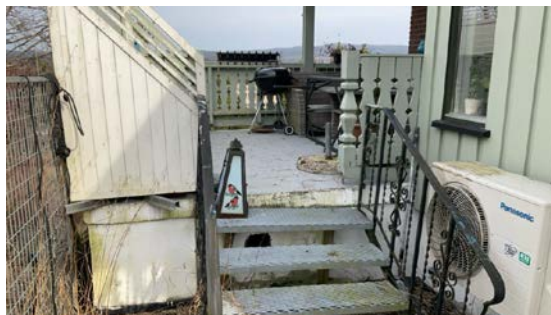
## ! TG 2 Inngangsparti/veranda

Inngangsparti/veranda i trekonstruksjon på punktfundamentering. Spaltegulv av tre og rekkverk i trekonstruksjon.

- Det er ikke krav om utbedring av rekkverkshøyde opp til dagens forskriftskrav.
- Lokal utbedring/utskiftning bør utføres.
- Lokal utbedring må utføres.

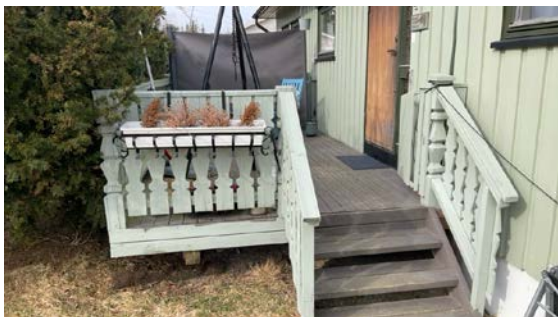
## 1 TG 3 Utvendige trapper

Trapp i terrenget mellom U. etasje og 1. etasje.  
Trappen har vanger av tre og trinn av metall.

Trappen må utbedres/skiftes ut for å lukke avviket.

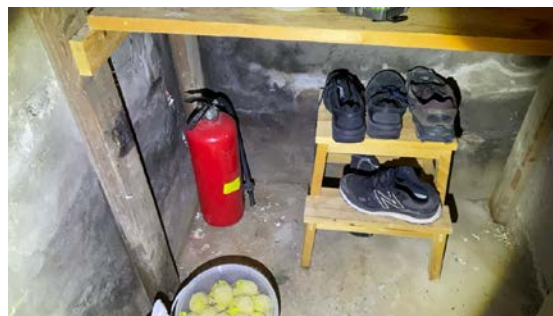
## TG 1 Rom Under Terreng - 2

Del av U. etasje har rom under terreng. Iht. forskrift til avhendingsloven ble det foretatt hulltaking ett sted i U. etasje.

På generelt grunnlag bemerkes det at innredning av kjelleretasje/rom under terreng er risikokonstruksjon med tanke på fuktskader.

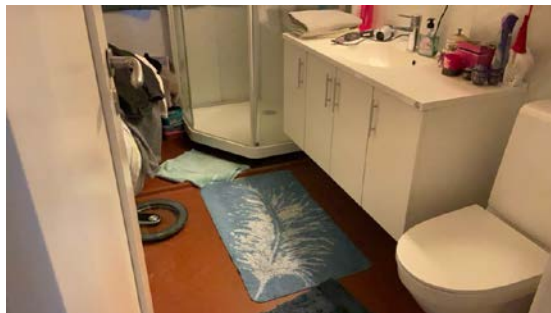
### 1. ETASJE > BAD/WC

#### 1 TG 0 Tilliggende konstruksjoner våtrom

Hulltaking er foretatt uten å påvise unormale forhold.  
Hulltaking ble foretatt i vegg fra entre mot dusjnisse bad.  
Det ble målt relativ luftfuktighet i vegg og det ble gjort visuell inspeksjon.  
Det ble ved målinger og visuell inspeksjon ikke påvist tegn på fuktskader.

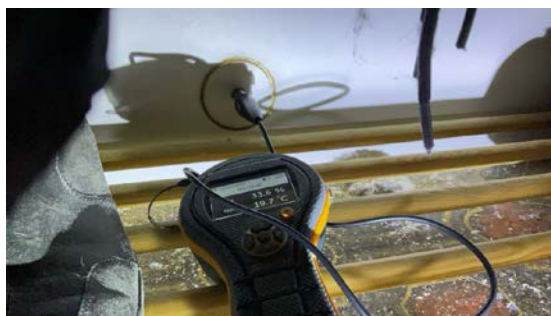
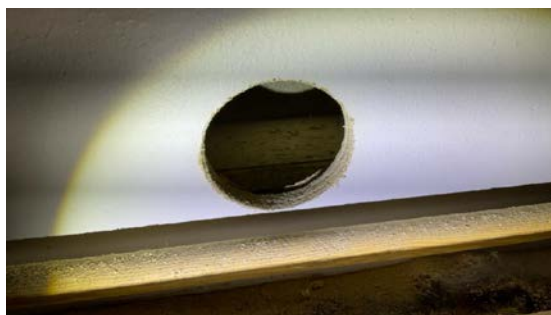
### U. ETASJE > VASKEROM

#### 1 TG 3 Generell

- Våtrommet må totalrenoveres. Alle forhold med tettesjikt, våtsone, sluk m.m. må dokumenteres.

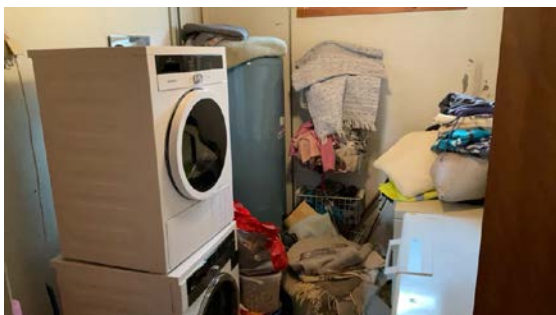
U. ETASJE > VASKEROM

## TG 2 Tilliggende konstruksjoner våtrom

- Våtrommet må totalrenoveres. Alle forhold med tettesjikt, våtsone, sluk m.m. må dokumenteres.

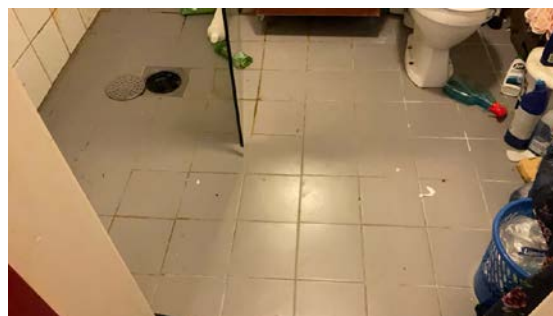
U. ETASJE > BAD/WC

## TG 2 Tilliggende konstruksjoner våtrom

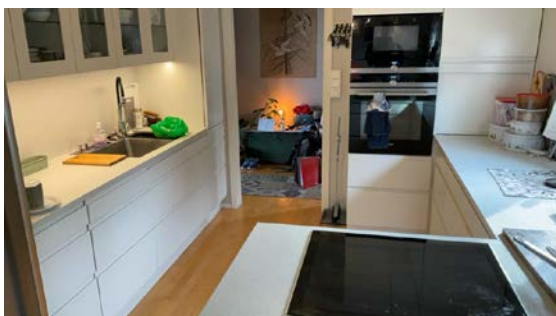
### 1. ETASJE > KJØKKEN

#### TG 2 Avtrekk

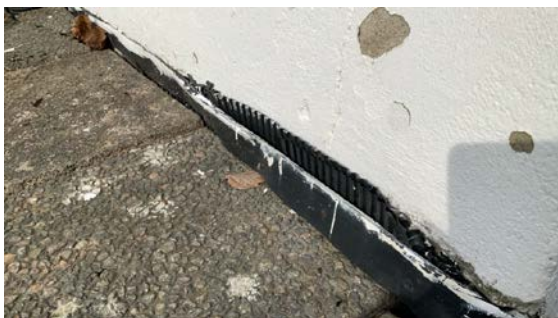
## TG 2 Grunnmur og fundamenter

Bygningen har grunnmur i lettklinkerblokker.

- Påviste skader må utbedres.
- Lokal utbedring må utføres.
