Tilstandsrapport

📍 Etterstadkroken 7 A, 0659 OSLO

Oppdragsnr.: 15431-1575

Leilighet - Byggeår: 2002

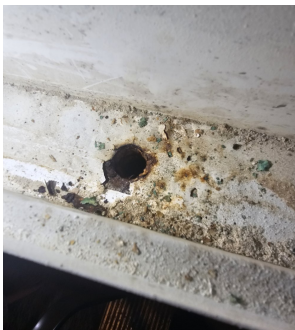
Det mangler tettemuffer/endetettinger i enden av varerør på rør-i-rør-system i kjøkkenbenken. Ved en eventuell lekkasje kan vann renne ut i kjøkkenskap og til gulv. Rust i bunn av fordelerskap og på rørboblinger i fordelerskap. Det er irr på kobberrør. Rørkursene er ikke merket.

Rust i bunn av fordelerskap.

Det må monteres tettemuffer/endetettinger i enden av varerørene. Rørkursene bør merkes.

Rust i bunn av fordelerskap og i rørkoblinger tyder på fukt, tidligere fukt eller kondens. Anlegget bør sjekkes av en autorisert rørlegger.
