# Tilstandsrapport

Enebolig

Hanserudvegen 6, 2863 VESTSIDA

Befaringsdato: 30.04.2024

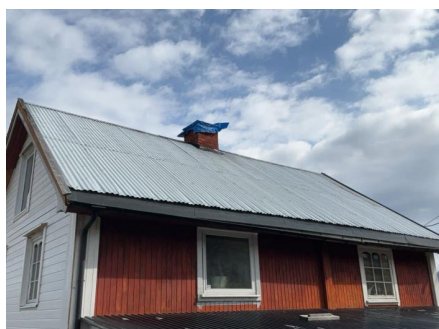
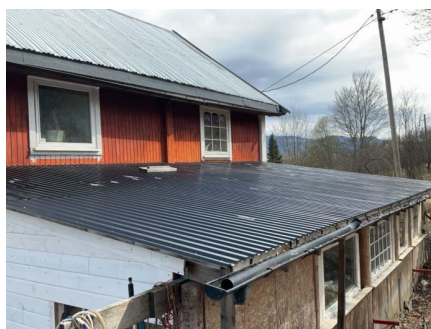
Taktekingen har utlevd normal levetid, og er moden for utskiftning.

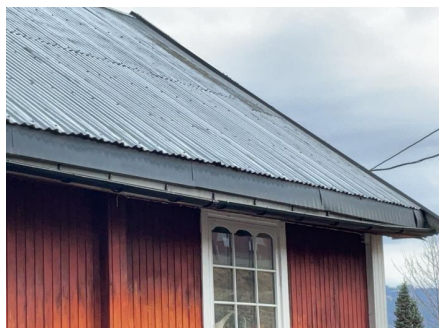
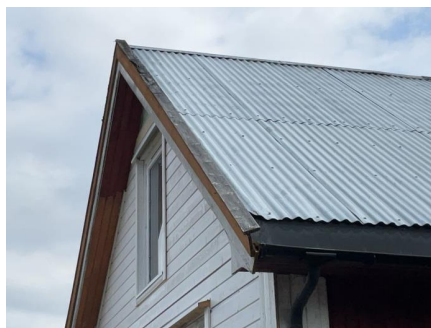
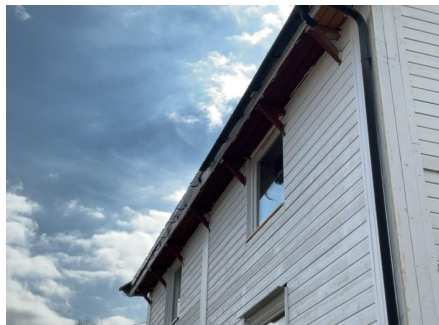
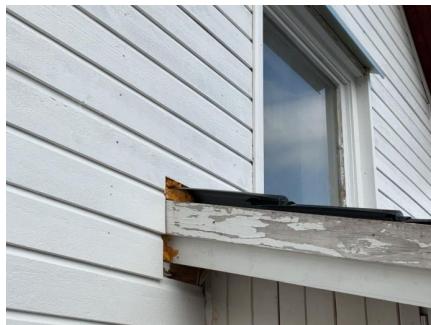
Takrenne er montert lavt i forhold til takteking. Takrenne har lekkasje enkelte steder. Takrenne mangler delvis på ene siden.

Lokal utbedring må utføres, nye takrenner bør monteres.

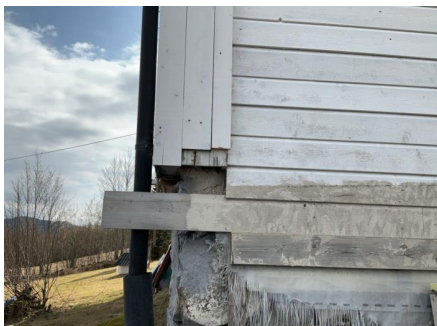
Manglende komplettering av hjørneakse.

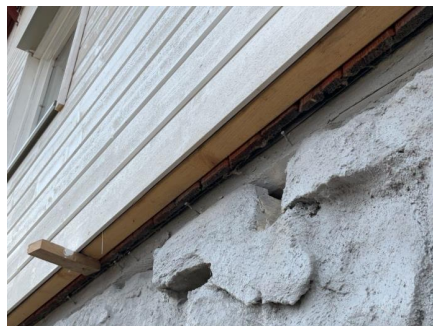
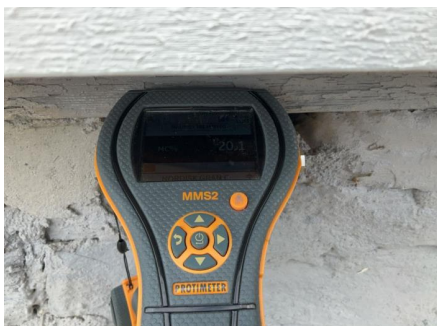
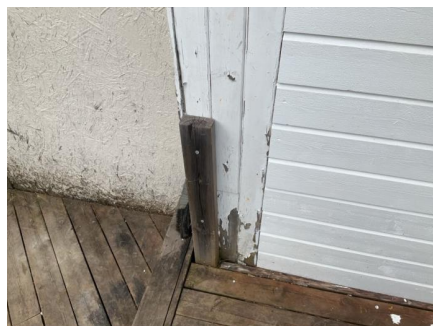
Malingsflass synlig på hjørneakse.

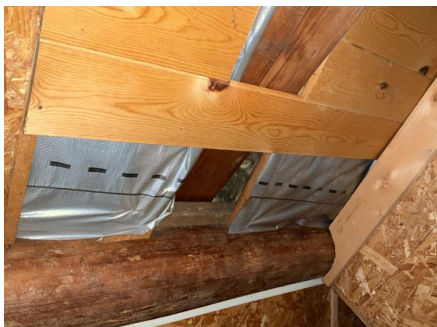
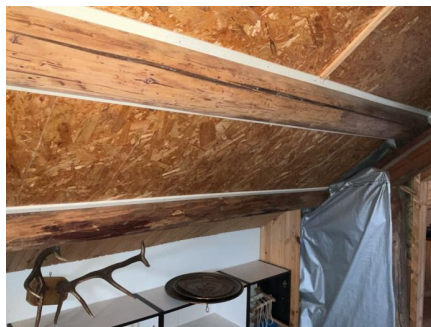
Ingen inspeksjonsmulighet av møneloft. Skrå, isolerte takflater defineres som risikokonstruksjon på grunn av erfaringsmessig høy skadefrekvens. Grunnen til at dette vurderes som risikokonstruksjoner er faren for fukt i konstruksjonene samt ising over tak. Problemene kan forårsakes av for eksempel feil oppbygning av konstruksjoner, manglende lufting m.m. Ingen diffusjonssperre montert i himling.

Det er ingen lufting i konstruksjonen. Dårlig lufting og luftlekkasjer kan erfaringsmessig gi kondensskader og isdannelser på den kalde årstida. Det er observert ufagmessig utførelse på deler av arbeid.

Lufting/ventilering bør forbedres. Ytterligere undersøkelser må foretas for å få kartlagt tilstanden og omfanget på skader. Ingen diffusjonssperre montert i himling, bør etableres sammen med rehabilitering av takkonstruksjonen.

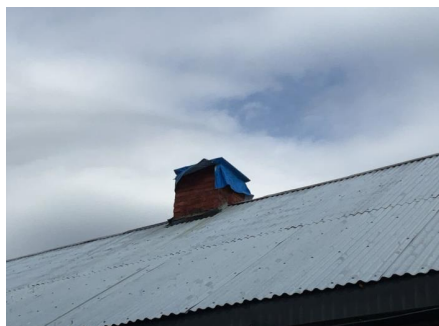
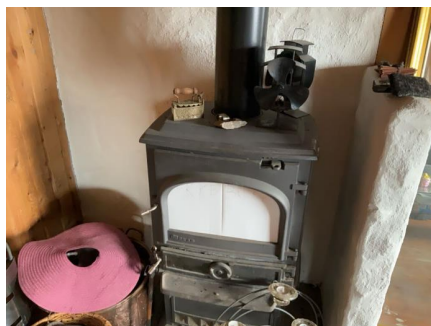
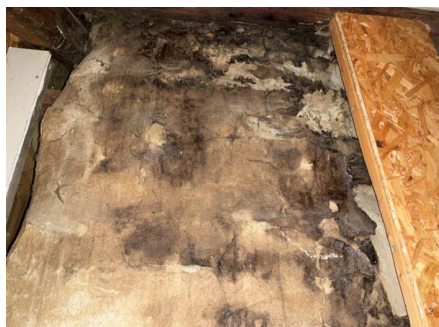
Sprekker i puss på pipe registrert på loft. Pipe/pipevange er tildekket på loft.

Ytterligere undersøkelser må foretas for å få kartlagt tilstanden og omfanget på skader. For å få tilstandsgrad 0 eller 1 må pipe rehabiliteres og forlenges over tak.

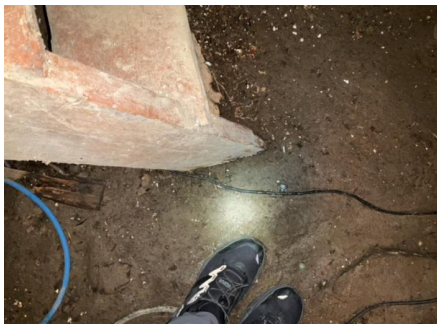
- Det er høy luftfuktighet i kjelleren med stor fare for en skadeutvikling

Typiske kjelleredderkopper er registrert, noe som ofte kan indikere fuktige forhold. Fuktighet på jordgulv er registrert.

Det er ikke behov for strakstiltak siden rommene fungerer med dagens bruk. Det anbefales å utrede omfanget av fuktpåkjenning. Se tiltak under drenering.

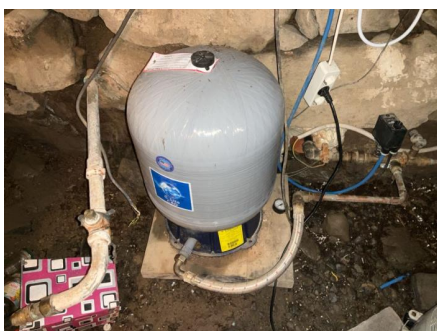
Trykktank montert i kjeller.

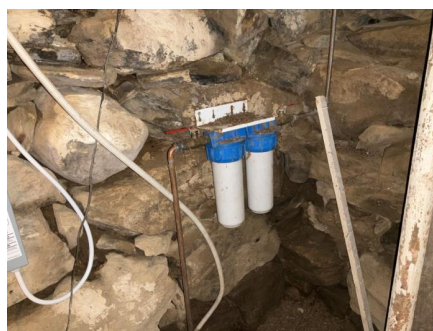
Hovedstoppekran montert ved filter.

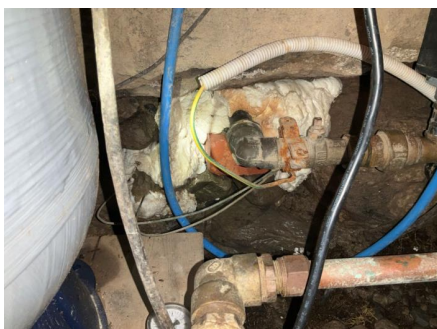
Kondens fra vannledning. Våt grunn under kobling.

Isolere vannrør i kjeller anbefales.

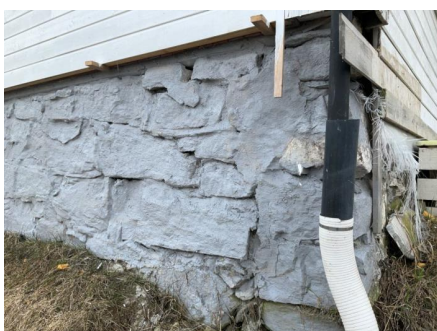
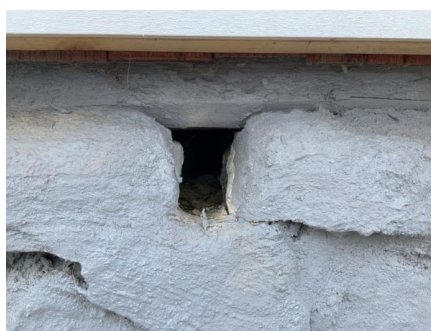
Sprekker/riss av en slik karakter i bygninger fra denne perioden er ikke uvanlig. Anbefaler å følge med videre utvikling. Det er registrert åpninger i grunnmur hvor mus kan komme inn.

Hull i grunnmur, mulig for skadedyr/mus å komme inn.

Overvåk tilstanden jevnlig. Tidspunktet for reparasjon og eventuelt når dette er nødvendig er vanskelig å si noe om. Bruken av underetasje/kjeller vil også være avgjørende.
