# Tilstandsrapport

Enebolig

Årekjerret 26, 4625 FLEKKERØY

Befaringsdato: 02.07.2025

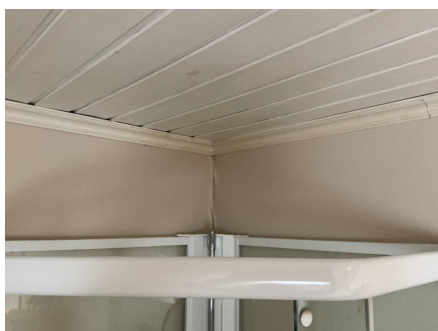
### TG 3 Overflater Gulv

For å lukke avviket må det etableres fall til sluken. Avviket har ingen konsekvens ved dagens bruk (tett dusjkabinett og badekar) men dersom kabinettet fjernes vil ikke vann renne til sluk.

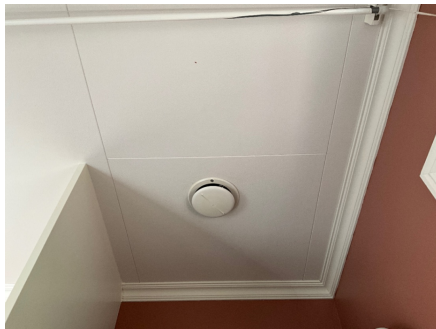
### TG 0 Tilliggende konstruksjoner våtrom

Hulltaking er ikke foretatt da det er tilgang på undersiden i boden ved rørgjennomføringer. Fuktkvotemåling (vekt%) i konstruksjonen ble målt til 8,1.
