# Tilstandsrapport

Enebolig

Årekjerret 26, 4625 FLEKKERØY

Befaringsdato: 02.07.2025

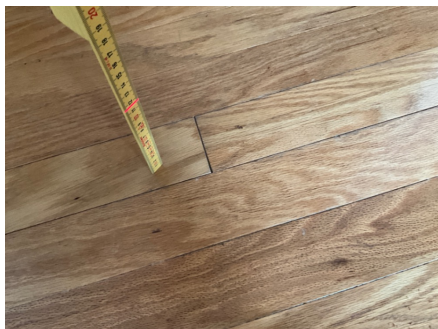
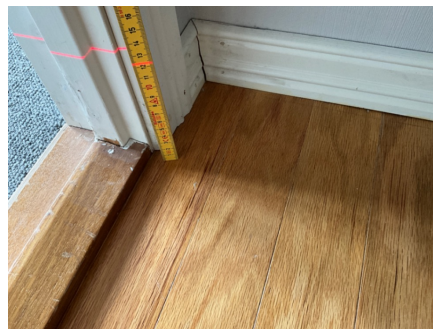
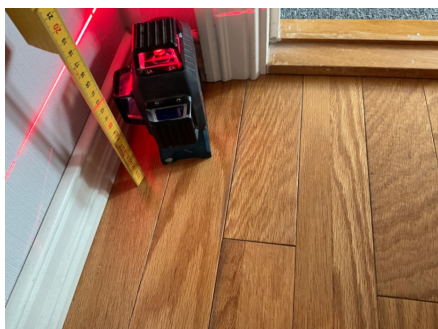
- Det er målt høydeforskjell på mellom 15-30 mm gjennom hele rommet. Tilstandsgrad 2 gis med bakgrunn i standardens krav til godkjente måleavvik.

Det er registrert avvik over 15 mm gjennom hele rommet.

Årsak til skjevheter vurderes å være grunnet bygningens alder, og datidens byggeskikk.

De registrerte skjevhetene/høydeforskjellen i gulvflatene slik de fremstår på befaringstidspunktet, vurderes i disse ikke å være til vesentlig ulempe for bruken av boligen og rommene.

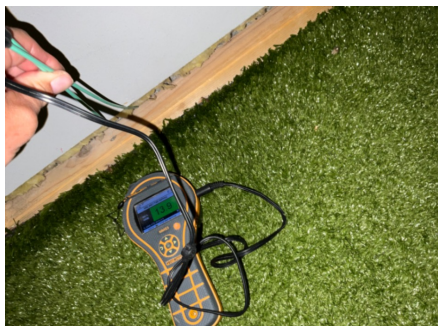
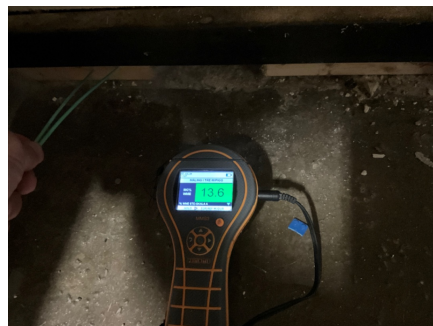
## Garasjen

- Overflaten har fuktskjolder.

Eier opplyser at sålen er på utsiden av Leca veggen i garasjen, dette gjør at vann/fukt renner inn under nederste blokk i garasjen. Avviket gjelder kun fuktsikring av garasjen og ikke øvrige deler av boligen.

- Det må foretaes lokal utbedring

For å få en 100% tørr garasje må det gjøres tiltak på utsiden (etablere fuktsikring på sålen). Siden det kun gjelder garasjen, der det uansett vil være noe fukt er det ikke å anse som et alvorlig avvik.

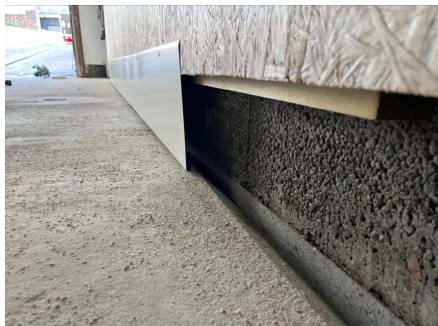
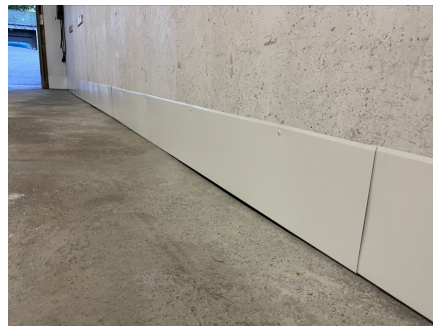
Slisset inn renne for å lede bort fukt/vann.

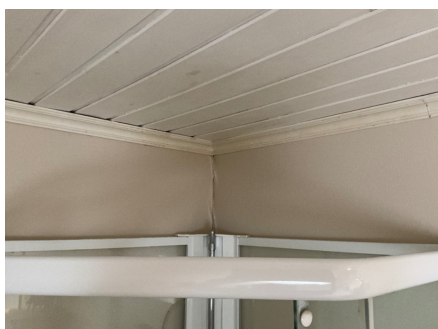
Det er registrert sprekk i tapet bak dusjen.

- Utette skjøter i våtromstapet kan føre til at fuktighet trekker inn og skader konstruksjonene bak tapetet.

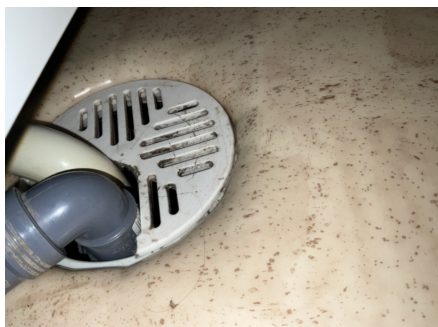
- Det er viktig å merke seg at levetiden til en membran varierer basert på kvalitet, installasjon og bruk. Eldre membraner kan bli sprø og sprekke opp, noe som fører til at de mister sin vanntettende funksjon. Dette kan resultere i vannlekkasjer gjennom vegger og gulv og fuktskader.

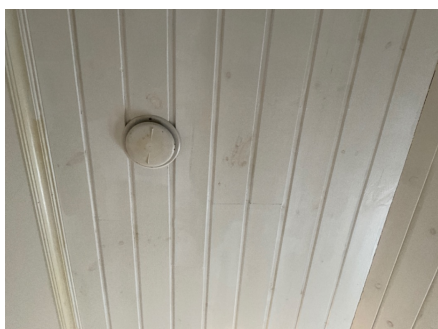
- Elektrisk avtrekksvifte bør monteres for å lukke avviket.
- Dårlig ventilasjon på et våtrom kan føre til alvorlige konsekvenser som fuktskader og muggvekst.

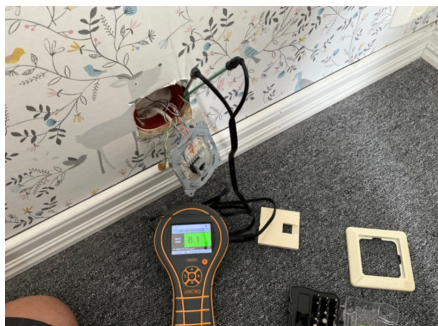
Hulltaking er foretatt uten å påvise unormale forhold. Hulltaking er foretatt ved/i soverom bak våtsone for dusjen. Fuktkvotemåling (vekt%) i konstruksjonen ble målt til 8.

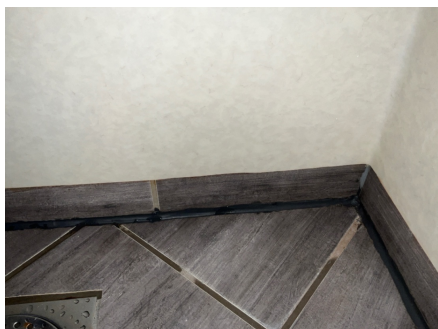
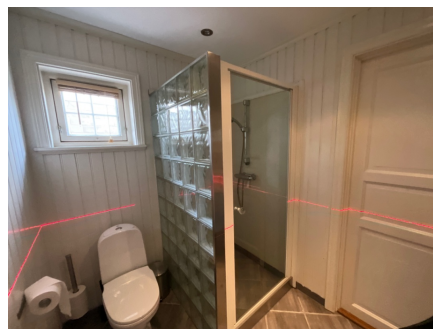
- Det er vindu/dør med ikke fuktbestandige materialer i våtsonen (ved vask, dusj, badekar, osv.), løsningen eller byggematerialet er uegnet.
- Tapetskjøter er ikke tette

- Utette skjøter i våtromstapet kan føre til at fuktighet trekker inn og skader konstruksjonene bak tapetet.
- Dersom det ikke gjøres tiltak, kan dette medføre oppfukning, oppsvelling og forringelse av materialer over tid og fuktskader på tilstøtende konstruksjoner.

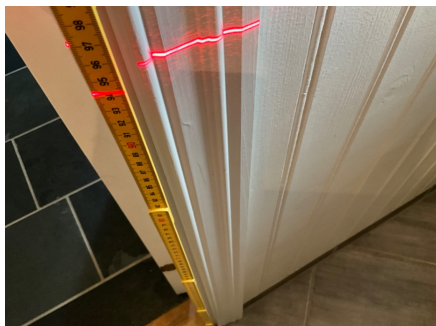
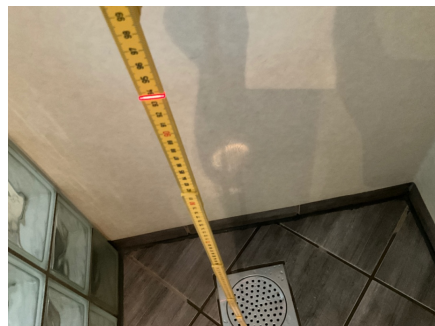
Kostnad må sees i sammenheng med de andre avvikene på badet.

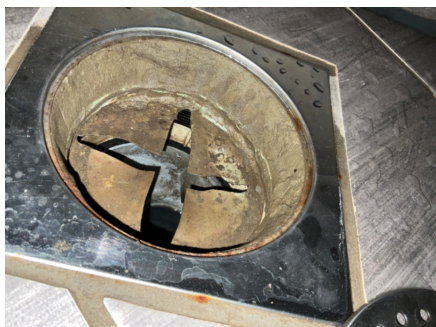
- Det er viktig å merke seg at levetiden til en membran varierer basert på kvalitet, installasjon og bruk. Eldre membraner kan bli sprø og sprekke opp, noe som fører til at de mister sin vanntettende funksjon. Dette kan resultere i vannlekkasjer gjennom vegger og gulv og fuktskader.

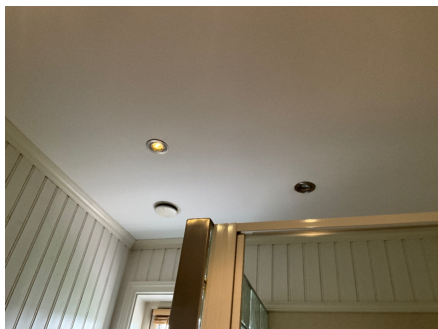
- Elektrisk avtrekksvifte bør monteres for å lukke avviket.
- Dårlig ventilasjon på et våtrom kan føre til alvorlige konsekvenser som fuktskader og muggvekst.

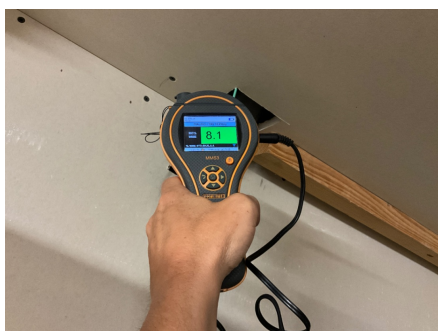
Hulltaking er ikke foretatt da det er tilgang på undersiden i boden ved rørgjennomføringer. Fuktkvotemåling (vekt%) i konstruksjonen ble målt til 8,1.

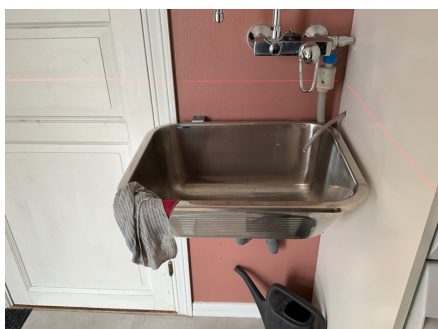
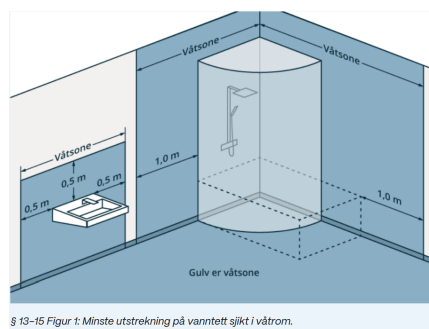
- Det er vindu/dør med ikke fuktbestandige materialer i våtsonen (ved vask, dusj, badekar, osv.), løsningen eller byggematerialet er uegnet.

- Dersom det ikke gjøres tiltak, kan dette medføre oppfukning, oppsvelling og forringelse av materialer over tid og fuktskader på tilstøtende konstruksjoner.

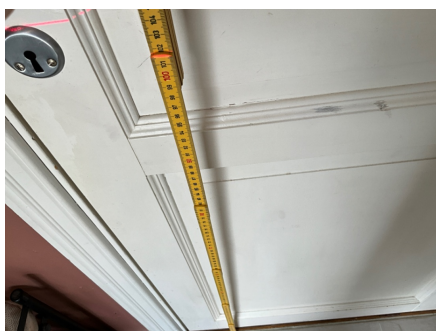
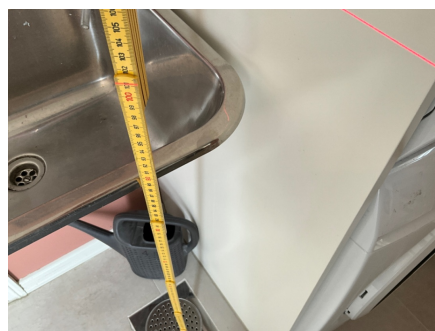
Kostnad er satt for lokal utbedring av fallforholdet på gulvet og ikke nytt vaskerom.

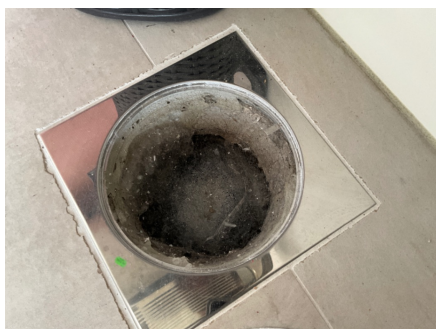
- Overvåk tilstanden jevnlig. For å få tilstandsgrad 0 eller 1 må tettesjiktet skiftes ut, men tidspunktet for når dette er nødvendig er vanskelig å si noe om.
- Det er viktig å merke seg at levetiden til en membran varierer basert på kvalitet, installasjon og bruk. Eldre membraner kan bli sprø og sprekke opp, noe som fører til at de mister sin vanntettende funksjon. Dette kan resultere i vannlekkasjer gjennom vegger og gulv og fuktskader.

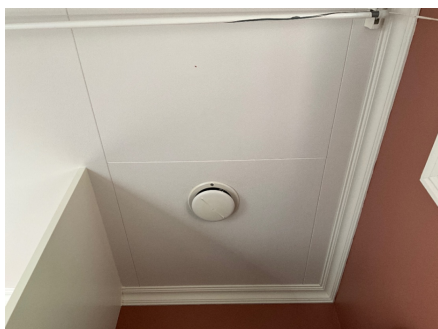
- Elektrisk avtrekksvifte bør monteres for å lukke avviket.
- Dårlig ventilasjon på et våtrom kan føre til alvorlige konsekvenser som fuktskader og muggvekst.

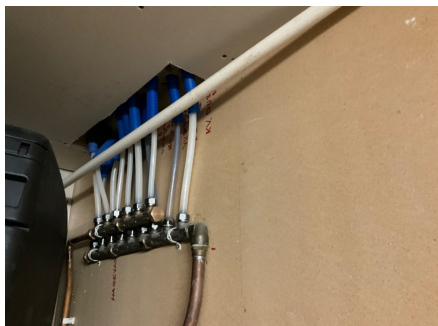
- Det er ikke behov for utbedringstiltak siden anlegget fungerer i dag, men ut ifra alder kan skader plutselig oppstå på eldre anlegg.
- I forbindelse med oppgradering av våtrom vil det være naturlig med utskiftning av rør.

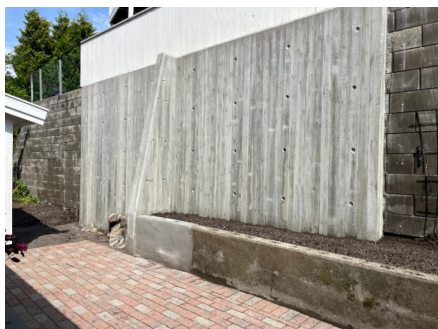
- Grunnmuren har sprekkdannelser.

Det er flere sprekker i murene på boligen, årsak kan være bevegelser i bygget. Anbefaler å tette sprekkenes og holde de under oppsikt, dersom det utvikler seg må det gjøres tiltak på fundamenteringen.

Forstøtningsmurer er av betong. Eier har utbedret muren før salg.
