# Tilstandsrapport

Fritidsleilighet i 4.mannsbolig

Fageråsen 989A , 2420 TRYSIL

Befaringsdato: 24.01.2026

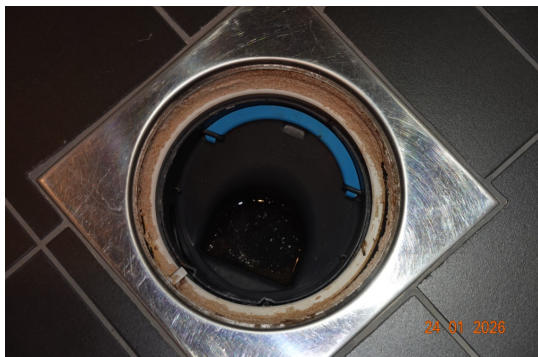
Plastsluk.

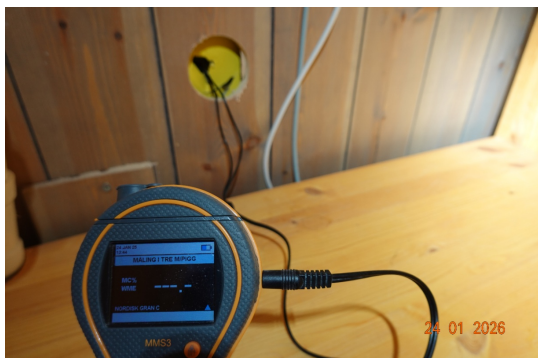
## TG 1 Tilliggende konstruksjoner våtrom

Hulltaking er foretatt nederst på delevegg mot våtsonen. Ved bruk av fuktmåler ble det ikke registrert unormale verdier.

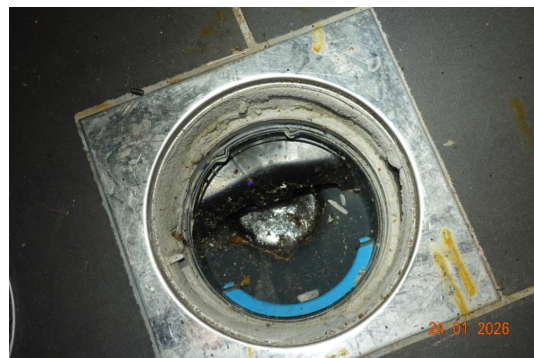
## TG 1 Sluk, membran og tettesjikt

Plastsluk.  
Synlig membran og slukmansjett i sluk.

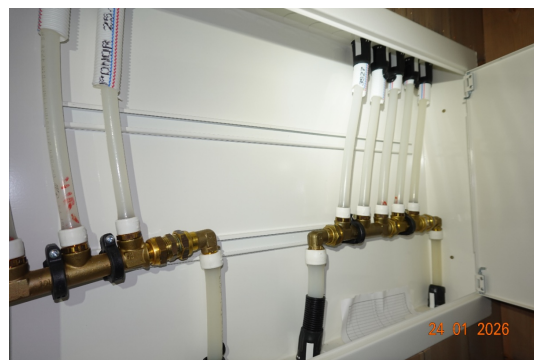
Eier opplyser: Stoppekran er montert i utvendig bod til naboelighet.  
Stoppekran ikke tilgjengelig ved befarings.  
Vannledninger av rør i rør.  
Koblingskap for vannrør i vegg på teknisk rom/vaskerom.  
Montert lekkasjestopper.

Manglende tilgjengelighet kan medføre økt risiko for vannskader og følgeskader ved akutte hendelser.

Det bør etableres tilgang til stoppekran for å sikre rask avstengning ved lekkasje eller skade.
