Omagata 61B

Hel tomannsbolig beliggende fint til på Nordlandet med gode sol- og utsiktsforhold!

Tilstandsrapport

TOMANNSBOLIG

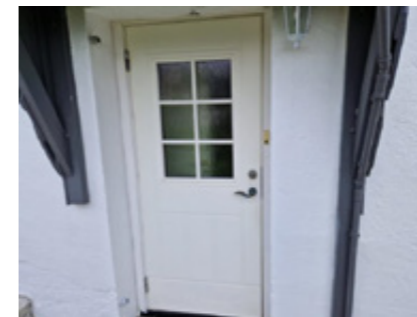
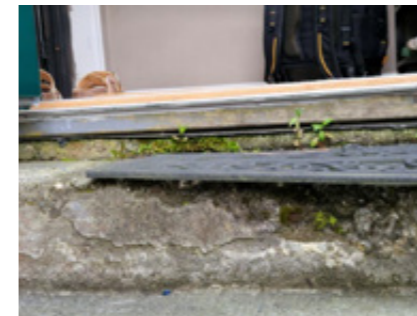
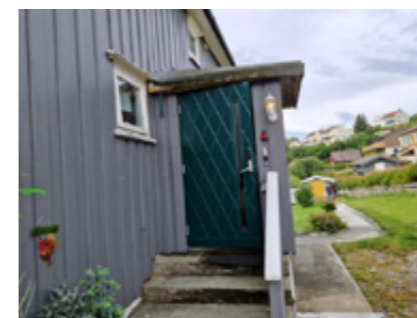
- Det er påvist avvik rundt innsettsdetaljer.
- Karmene i dører er værslitte utvendig og det er sprekker i trevirket.

- Det må foretas lokal utbedring.

Beslag bør monteres under dører hvor det mangler, for å unngå fuktinntrenging.

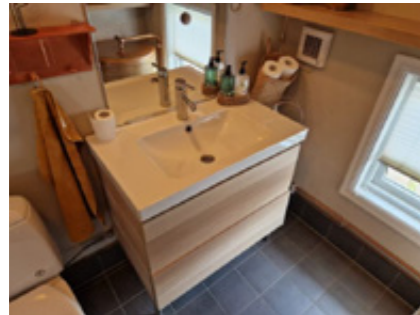
Det er registrert avvik i fugene.

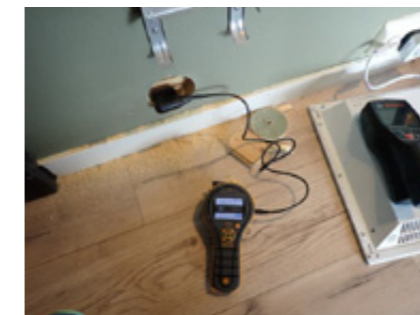
KJELLER/FELLESAREAL > VASKEROM

Hulltaking er foretatt uten å påvise unormale forhold. Hulltaking er foretatt fra gangen mot badet. Fuktkvotemåling (vekt%) i konstruksjonen ble målt til 7.

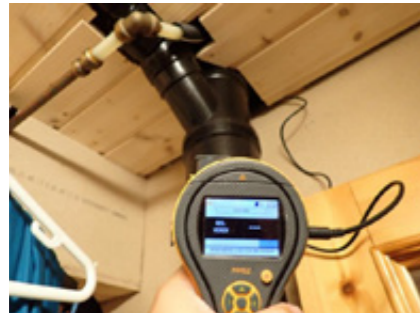
Fukt målingen er foretatt fra boden under badet hvor sluket og badet konstruksjon er tilgjengelig. Ved bruk av fukt indikator får det ikke utslag.

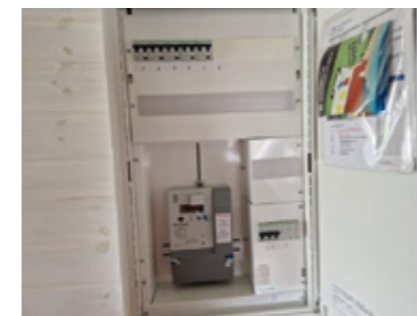
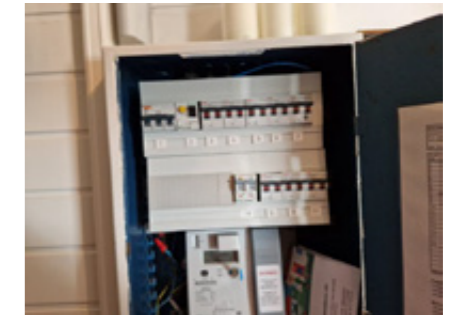
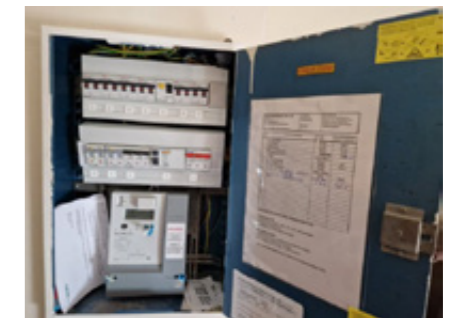
Takstmann er ikke EL fagmann og deler av anlegget er skjult. På generelt grunnlag anbefaler DSB(Direktoratet for Sikkerhet- og Beredskap) kontroll av EL anlegg hvert 5. år. Kostnadsestimat i rapporten her, er for en EL-kontroll og hensyntar ikke eventuelle fremtidige påkostninger for utbedring av eventuelle avvik.

Kostnadsestimat: Under 10 000
