Tilstandsrapport

Tomannsbolig

Omagata 61 B, 6516 KRISTIANSUND N

Befaringsdato: 07.08.2024

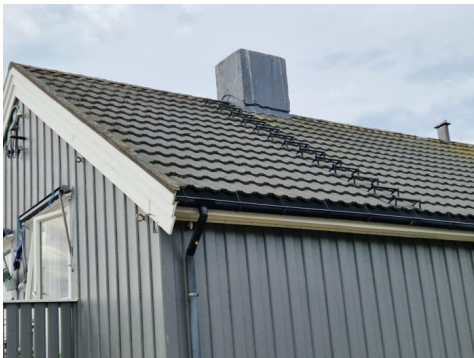
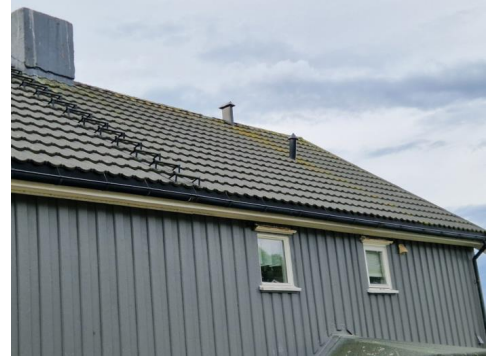
TG 2 Nedløp og beslag

Takrenner, nedløp og beslag er utført i sort stål og PVC.

- Det bør lages system for bortledning av vann fra taknedløp ved grunnmur.

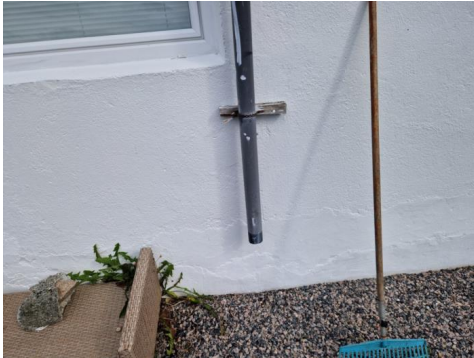
! TG 2 Veggkonstruksjon

Veggkonstruksjonen er kun besiktiget fra overflatene. Konstruksjonen er av bindingsverk. Det er kledd med stående bordkledning og stålplater.

- Det bør foretas tiltak for å bedre lufting av kledningen.

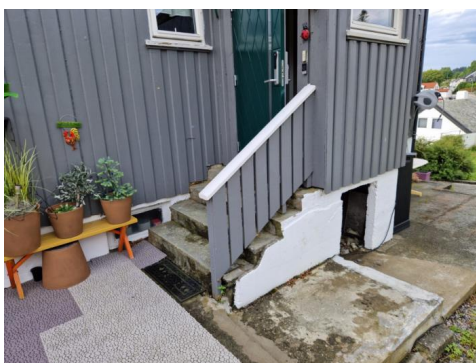
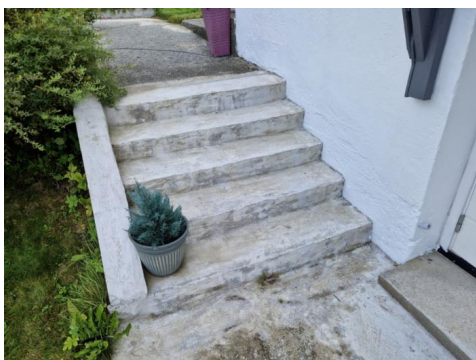
TG 1 Overflater

- Målt høydeforskjell på over 20 mm innenfor en lengde på 2 meter. Tilstandsgrad 3 gis med bakgrunn i standardens krav til godkjente måleavvik.

- For å få tilstandsgrad 0 eller 1 må høydeforskjeller rettes opp. Ytterligere undersøkelser må foretas for å få kartlagt omfanget for utbedring.

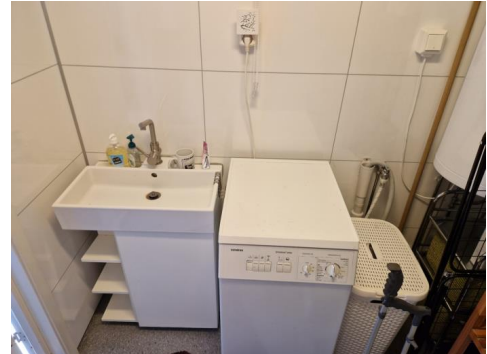
! TG 2 Overflater vegger og himling

Det er påvist avvik i fugene til baderomsplatene. Det er heller ikke registrert montert sokkellist under platene.

Fugene må utbedres, samt må sokkellist monteres slik at platene kan oppfylle sin forventede egenskaper.

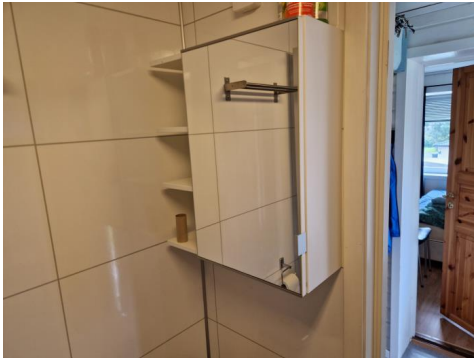
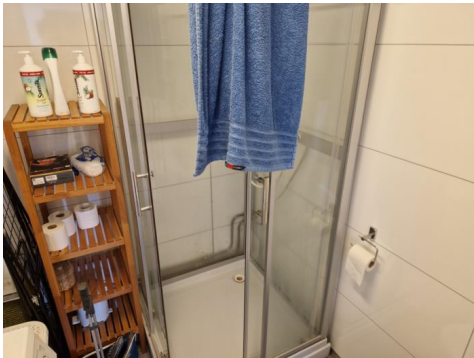
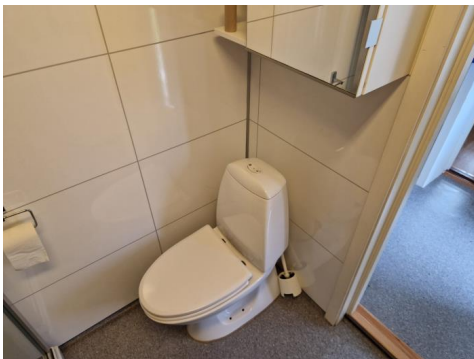
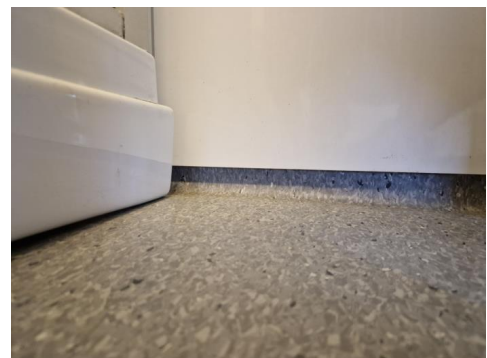
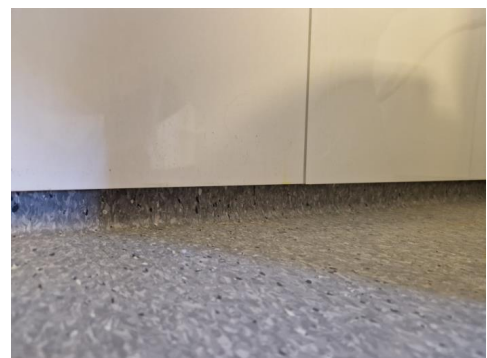
! TG 2 Overflater Gulv

Avvikene gir grunnlag for at våtrommet overvåkes jevnlig. Som minste tiltak er det installert tett dusjkabinett. Det anbefales videre at døren heves for å ivareta anbefalingen om en høydeforskjell topp terskel til topp sluk på 25mm. Skal konstruksjonen oppnå TG eller 1 må avviket utbedres.

- Overvåk tilstanden jevnlig. For å få tilstandsgrad 0 eller 1 må slukløsningen skiftes ut og sannsynligvis må også membransjiktet skiftes/utbedres. Det er imidlertid vanskelig å si noe om tidspunktet for når dette er nødvendig.

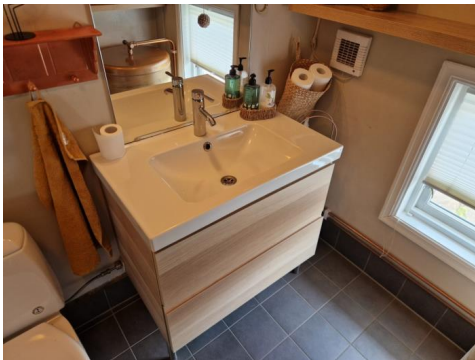
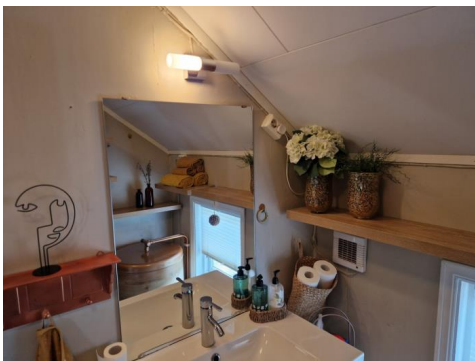
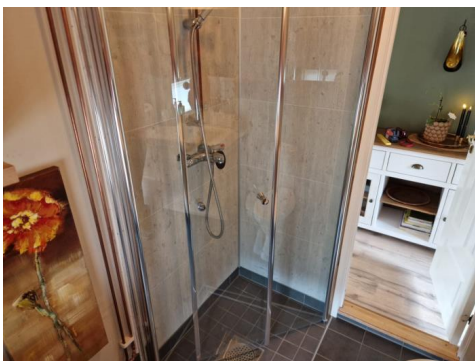
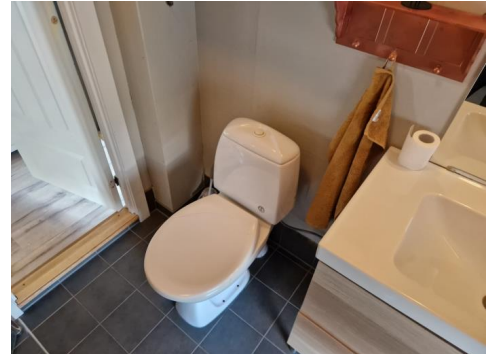
! TG 2 Overflater vegger og himling

Det er registrert avvik i fugene.

- Det må foretas lokal utbedring.

Anbefaler å fuge ferdig sokkellister og gjennomganger

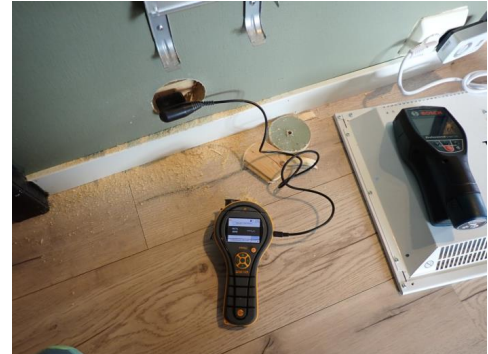
TG 3 Generell

- Våtrommet må oppgraderes for å tåle normal bruk etter dagens krav.
 - Materialene benyttet for veggkonstruksjonen er ikke fuktbestandig.
 - Det er registrert avvik i fall forhold og i anbefalingen om en høydeforskjell fra topp terskel - topp sluk på 25mm.
- Rommet har ikke membran eller annen tettesjikt. Våtrommet er kun oppført med naturlig ventilering.

Slik våtrommet står i dag er det en risiko konstruksjon. For at rommet skal oppnå en TG 0 eller 1 må vaskerommet opp til dagens krav. Alle forhold med tettesjikt, våtsone, sluk m.m. må dokumenteres.

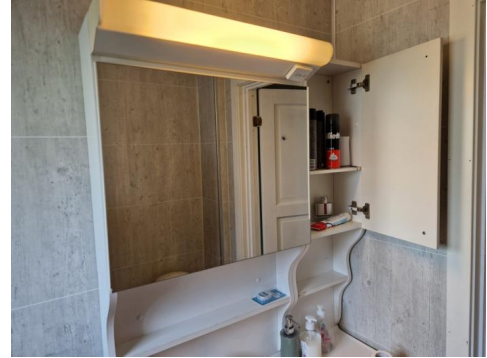
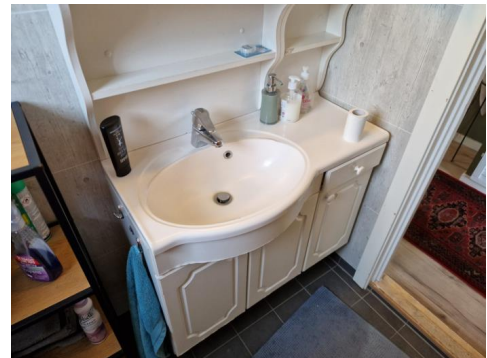
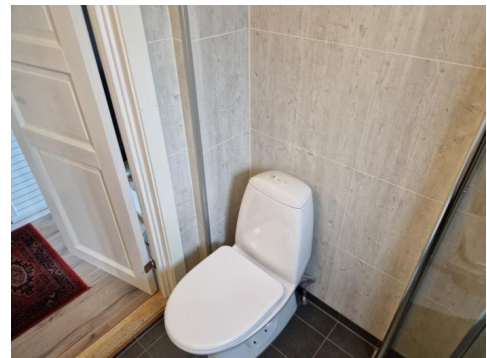
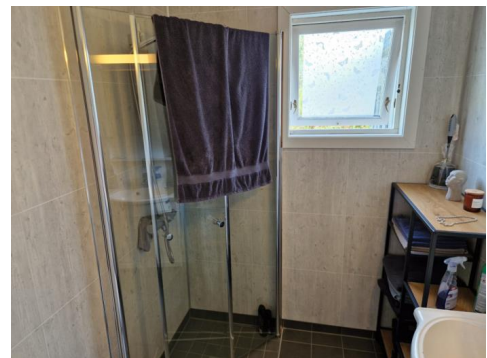
! TG 2 Overflater vegger og himling

Det er påvist avvik i fugene.

- Det må foretas lokal utbedring.

Anbefaler å fuge ferdig sokkelister
