# Tilstandsrapport

Enebolig

Rikard Nordraaks vei 34, 1472 FJELLHAMAR

Befaringsdato: 26.02.2025

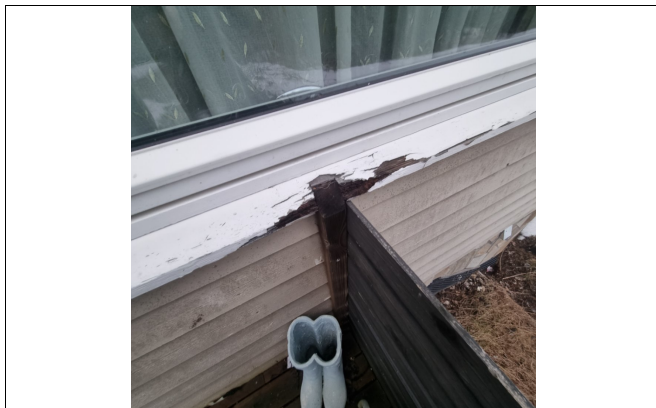
Det er registrert råteskader på vannbord.

Råteskade på vannbrett.

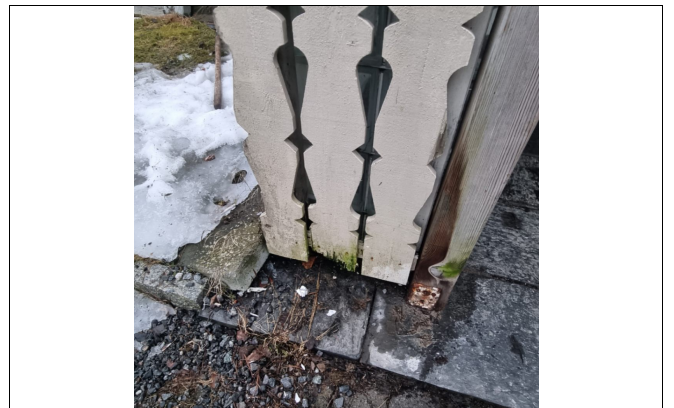
- Det er påvist betydelige råteskader i bordkledningen.
- Det er påvist fuktskader i veggkonstruksjonen.

Råteskader på søyler og panelbord ved inngangspartiet til hoveddel. Råteskader på vindskier/ vannbord. Panel trenger å males.

Råteskade på panelbord.

- Fuktskadede konstruksjoner må skiftes ut, og årsak til skadene utbedres.
- Råteskadet trekledning må skiftes ut.

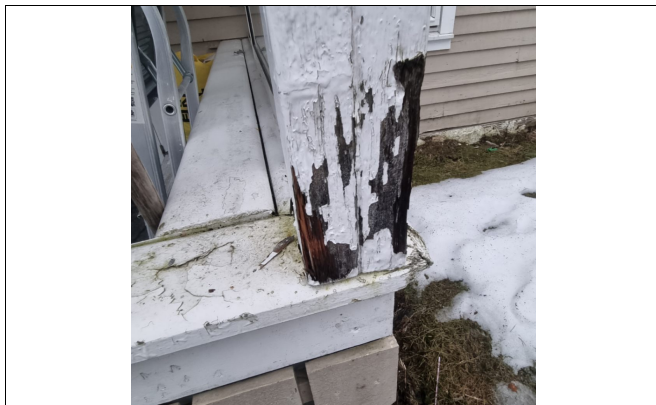
Råteskade på stolpe på inngangspartiet.

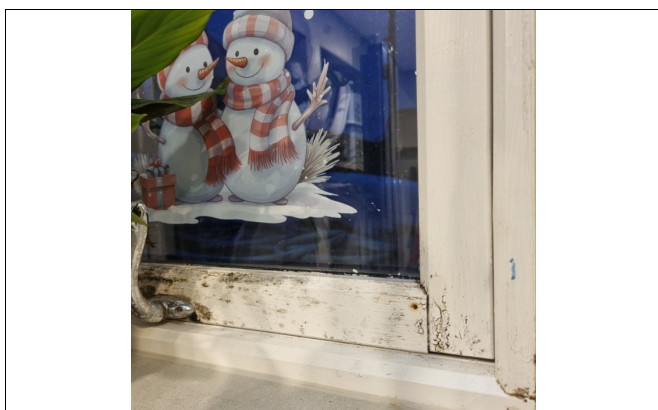
- Karmene i vinduer er slitte og det er sprekker i trevirket.
- Det er påvist andre avvik:

Manglende vedlikehold på vindu.

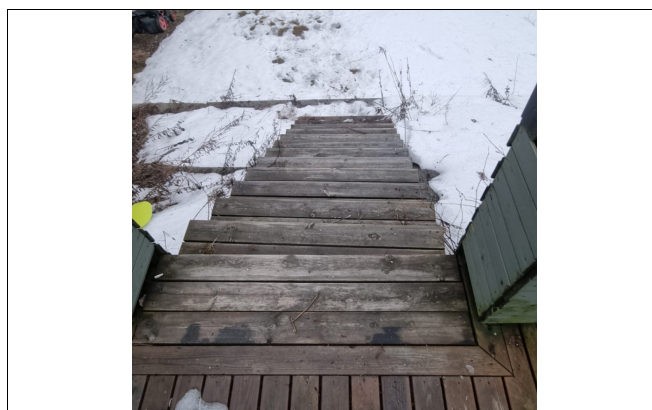
Slitt og underdimensjonerte trappetrinn. Mangler rekkverk.

- Rekkverk må monteres for å lukke avviket.
- Det må foretas tiltak for å lukke avviket.

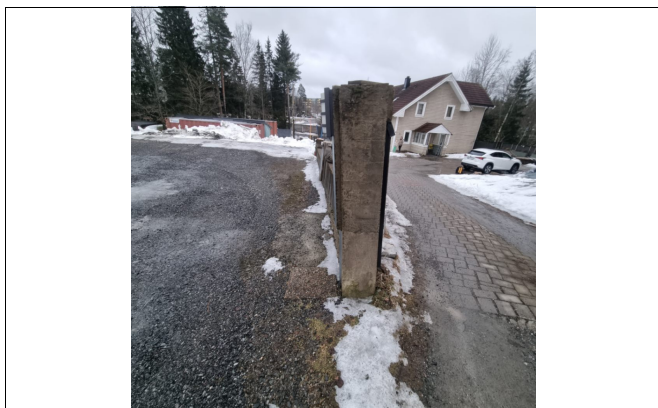
Støttemur ved garasje og murer rundt tomtegrensen har store skjevheter og sprekker. Skjev søyle ved innkjørsel.

Skjev mur ved innkjøring.

- Det må foretas tiltak for å lukke avviket.

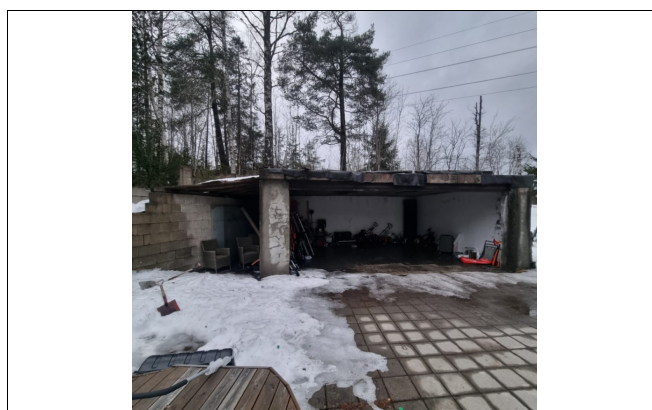
Garasje er i dårlig tilstand. Lekkasje i tak og vegg.

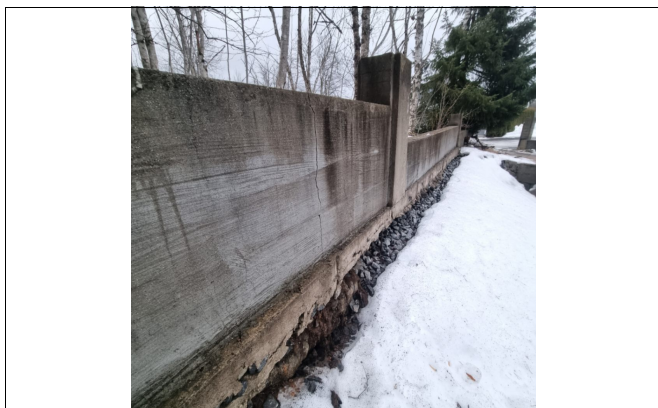
- Det er påvist større sprekker og/eller skjevheter i muren.

Støttemur ved garasje og murer rundt tomtegrensen har store skjevheter og sprekker. Skjev søyle ved innkjørsel.

Sprekk/ skadet forstøtningsmur.

- Påviste skader må utbedres.
- Forstøtningsmuren må rives og ny mur bygges.

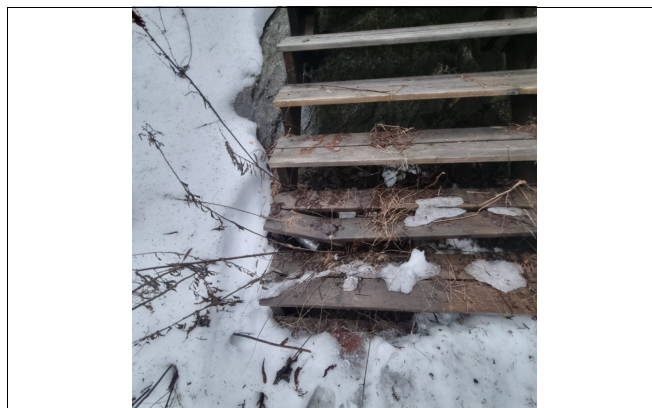
Skader på trappetrinn utvendig trapp.

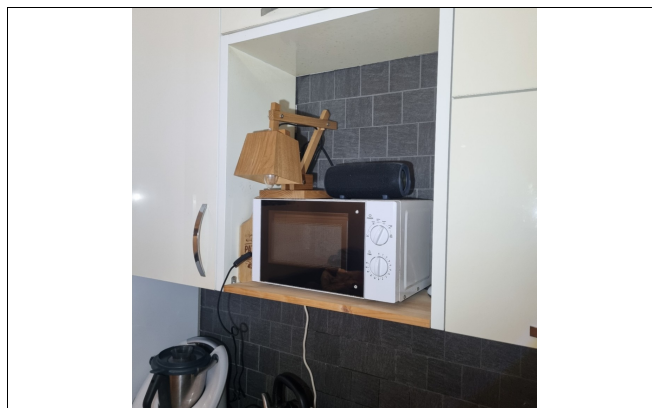
Mangler ventilator på kjøkken til utleiedel.

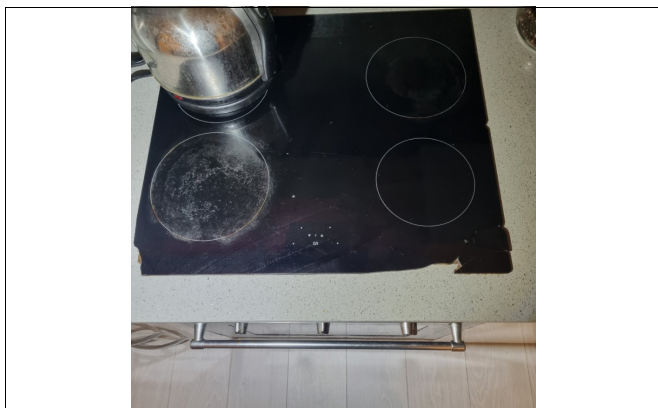
- Det er påvist skader på overflater/kjøkkeninnredning utover normal slitasjegrad.

Defekt platetopp.

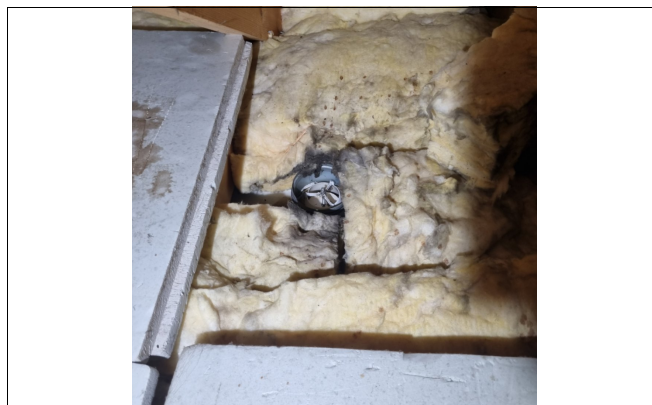
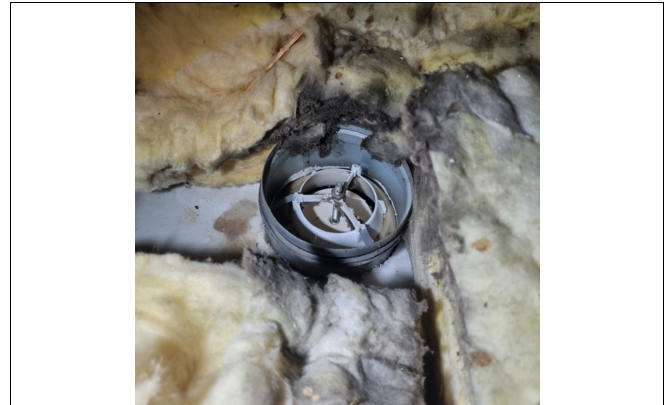
Soilrør er avsluttet inne på kald loft. Varmluft inne på kald loft har ført til store høy luftfuktighet og stor muggdannelser i undertaket. Ventilrør fra takventiler avsluttet på kald loft. Ikke ført over tak. Registrert avføring fra mus i bjelkelaget.

Avtrekk fra ventil på kald loft er ikke ført over tak.

- Påviste skader må utbedres.
- Konstruksjonene må sikres mot råt, sopp og skadedyr.

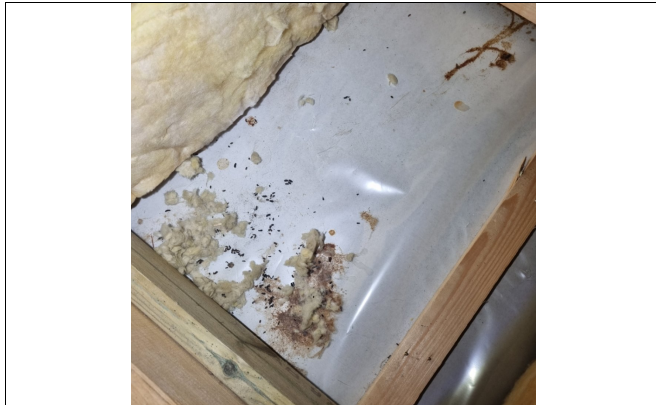
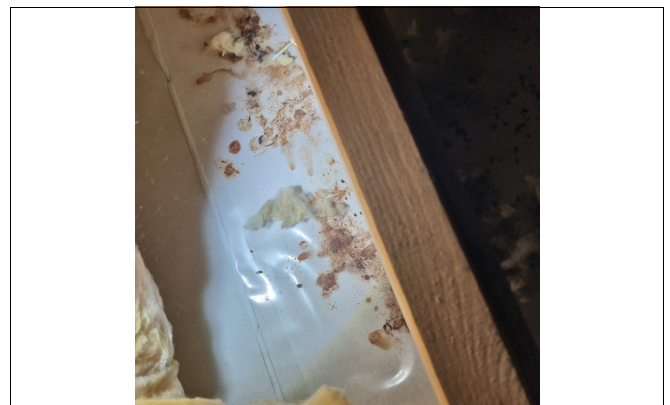
Registrert avføring etter mus under isolasjon på kald loft.

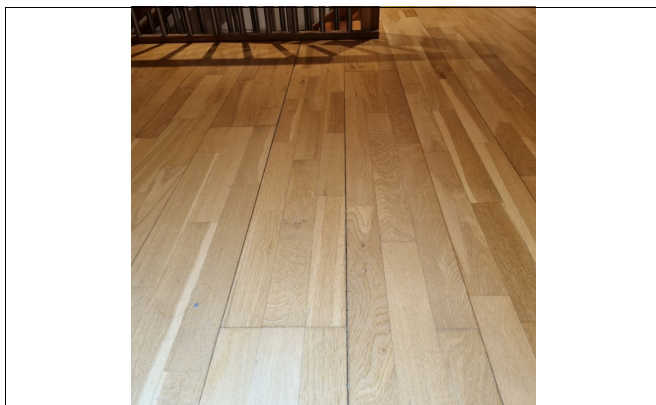
Sprekker/ ujevn parkett i 2.etasje.. Løse fliser i vindfang i u.etg. Det gjenstår diverse belistning/ finisharbeider. For øvrig en del bruksslitasje. "Klappring" på laminatgulv på stue/ kjøkken i utleiedel.

Ujevn parkett på gulv i 2.etasje.

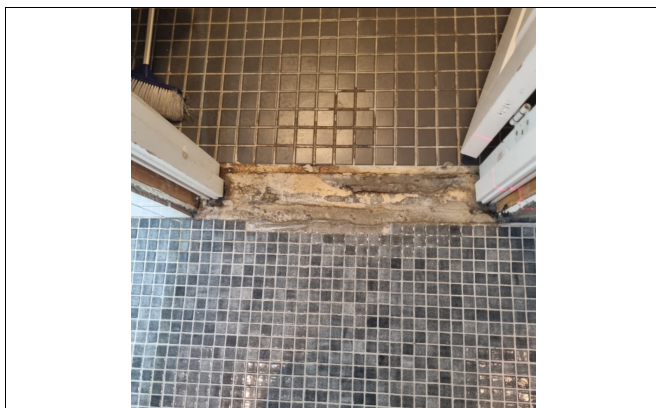
Bad 2.etasje. Ikke tilfredsstillende membranløsning i gulv.

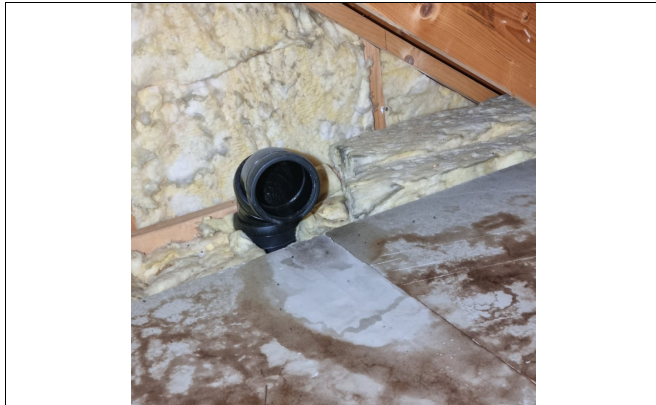
- Det er påvist fukt-/råteskader i takkonstruksjonen.

Soilrør er avsluttet inne på kald loft. Varmluft inne på kald loft har ført til store høy luftfuktighet og stor muggdannelser i undertaket.

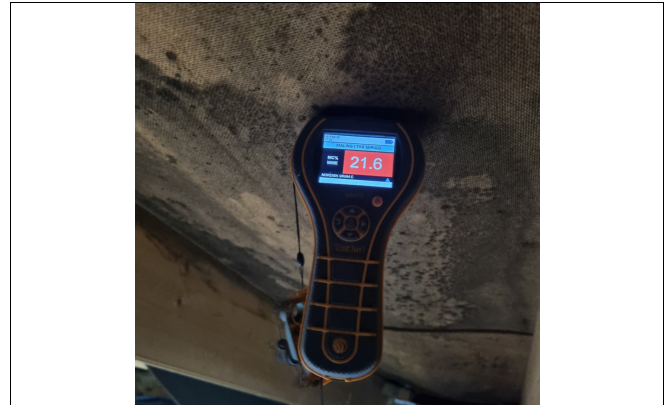
Høy luftfuktighet og stor muggdannelser i undertaket.

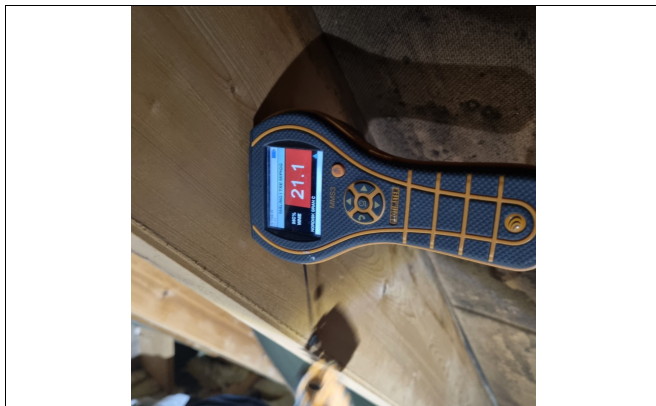
Høy luftfuktighet i bjelker samt stor muggdannelser i undertaket.
