**Salgsobjekt:** Enebolig  
**Eierform:** Eiet  
**Byggeår:** 2006  
**BRA-i/BRA Total** 240/286 kvm  
**Tomtstr.:** 1759.5 m<sup>2</sup>  
**Soverom:** 3  
**Antall rom:** 5  
**Gnr./bnr.** Gnr. 107, bnr. 226  
**Oppdragsnr.:** 1006250038

Velkommen til Rikard Nordraaks vei 34!

| Tilstandsrapport ..... | 53 |

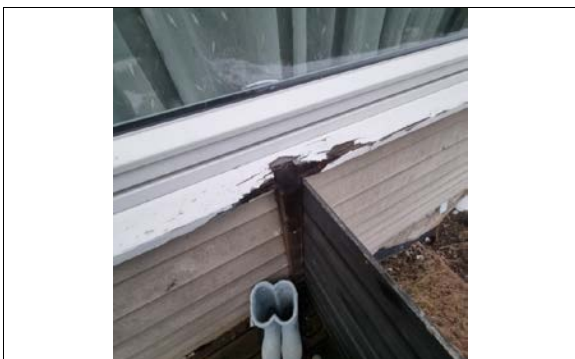
Råteskade på vannbrett.

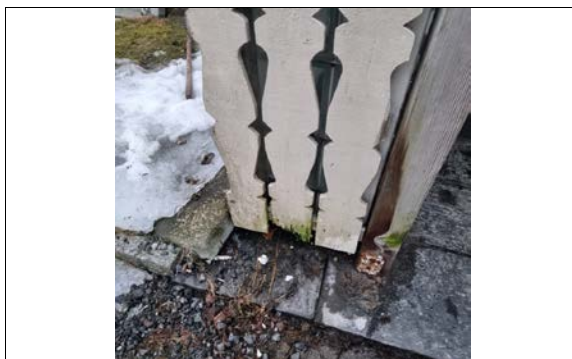
Det er påvist betydelige råteskader i bordkledningen.

Råteskade på panelbord.

Råteskadet trekledning må skiftes ut.

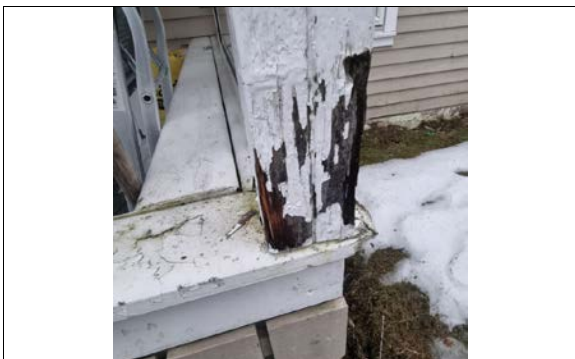
Råteskader på søyler og panelbord ved inngangspartiet til hoveddel.

Råteskade på stolpe på inngangspartiet.

Fuktskadede konstruksjoner må skiftes ut, og årsak til skadene utbedres.

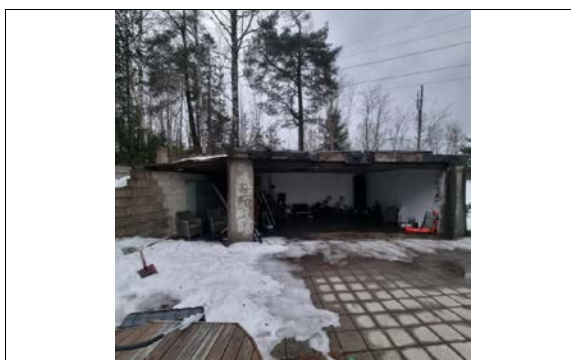
Garasje er i dårlig tilstand. Lekkasje i tak og vegg.

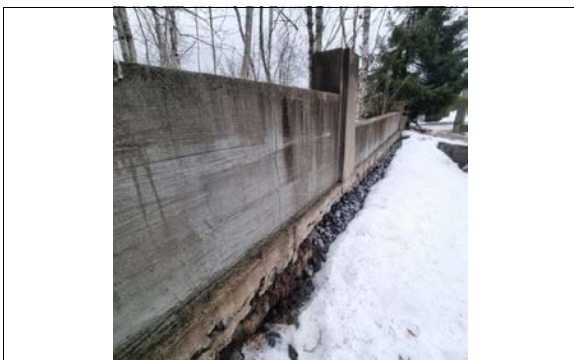
Støttemur ved garasje og murer rundt tomtegrensen har store skjevheter og sprekker. Skjev søyle ved innkjørsel.

Sprekk/ skadet forstøtningsmur.

- Påviste skader må utbedres.
- Forstøtningsmuren må rives og ny mur bygges.

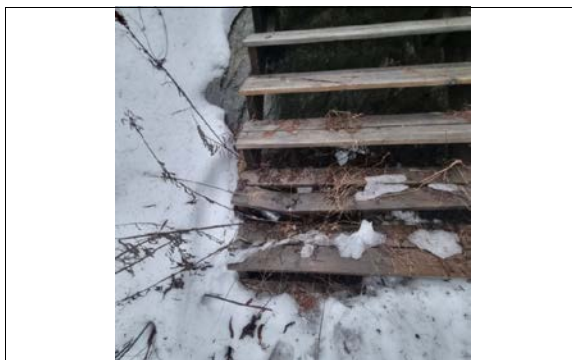
Utvendige trapper  
Vurdering av avvik:  
Det er ikke montert rekkverk.  
Det er påvist andre avvik:  
Tykkelse på trinn er for liten, og svikter litt. Defekte trinn.  
Konsekvens/tiltak  
Rekkverk må monteres for å lukke avviket.  
Det må foretas tiltak for å lukke avviket.  
Utbedre feil/mangler.  
Kostnadsestimat: 10 000 - 50 000

Skader på trappetrinn utvendig trapp.

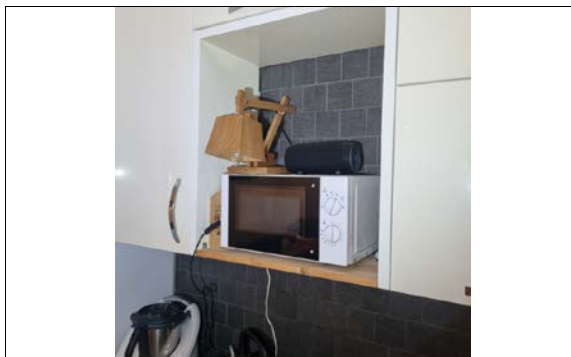
Mangler ventilator på kjøkken til utleiedel.

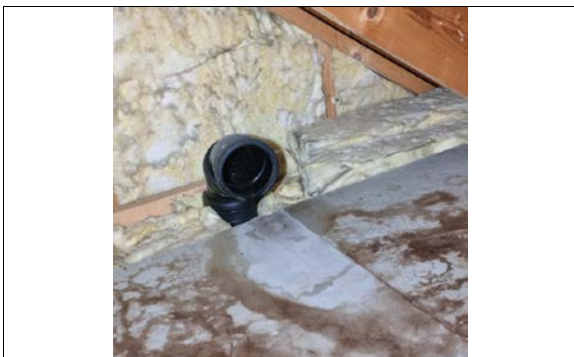
Soilrør er avsluttet inne på kald loft. Varmluft inne på kald loft har ført til store høy luftfuktighet og stor muggdannelser i undertaket. Ventilrør fra takventiler avsluttet på kald loft. Ikke ført over tak. Registrert avføring fra mus i bjelkelaget.

Soilrør er avsluttet inne på kald loft. Varmluft inne på kald loft har ført til store høy luftfuktighet og stor muggdannelser i undertaket.

Påviste skader må utbedres.  
Konstruksjonene må sikres mot råte, sopp og skadedyr.  
Kostnadsestimat: 100 000 - 300 000

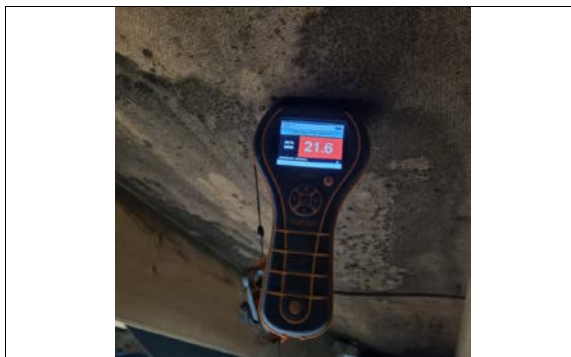
Høy luftfuktighet og stor muggdannelser i undertaket.

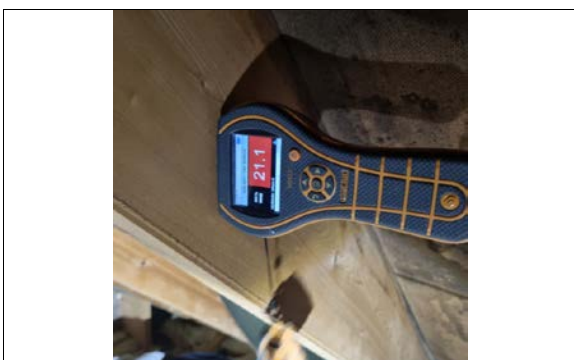
Høy luftfuktighet i bjelker samt stor muggdannelser i undertaket.
