Tilstandsrapport

Tomannsbolig

Skrenten 67 , 3258 LARVIK

Befaringsdato: 27.03.2026

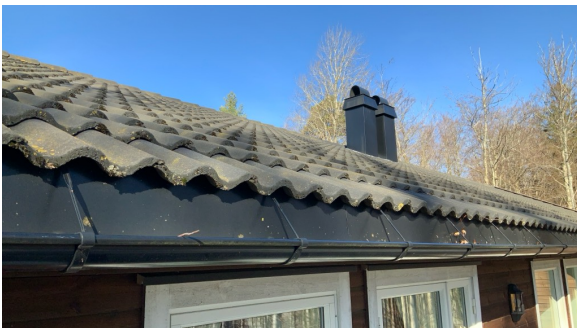
Taktekking

Tak tekket med diffusjon åpent undertak og utvendig betong takstein. Fra byggeår. Taket fremstår uten synlige skader eller avvik

Siden taket (takkonstruksjon, taktekking og skorstein) kun er observert fra bakkenivå, er vurderingen begrenset av dette. Det er ikke sikkerhetsmessig forsvarlig å bevege seg ut på taket eller observere fra stige. Selv om det ikke er avdekket skader under befaringen, betyr ikke dette at det ikke foreligger skader som en besiktigelse på taket kan avdekke. Vær oppmerksom på denne risikoen. En undersøkelse av taket kan utføres av en fagperson under tilstrekkelige sikkerhetsforhold.

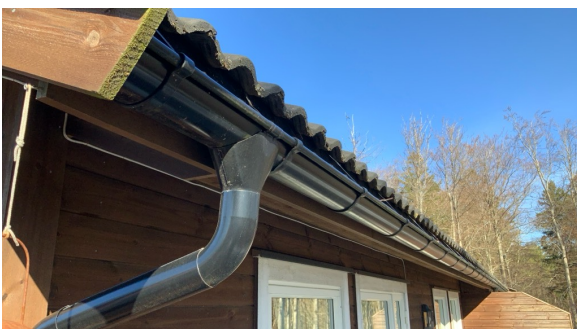
Takrenne

Renner og beslag i plastbelagt stål fra byggeår. Ingen avvik

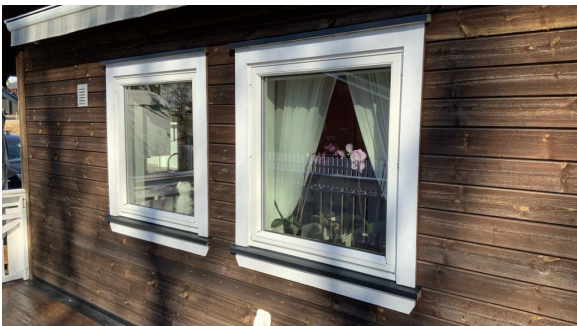
Vinduer mot øst

Malte trevinduer med 2-lags glass.
Produksjons info på produktet forteller en u-verdi på 1.0.
Normal slitasje

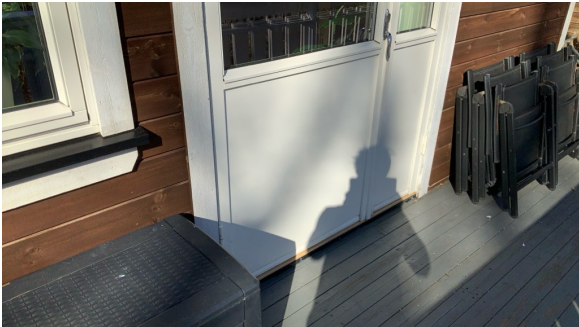
Balkongdør

Normal slitasje, men trenger vedlikehold.

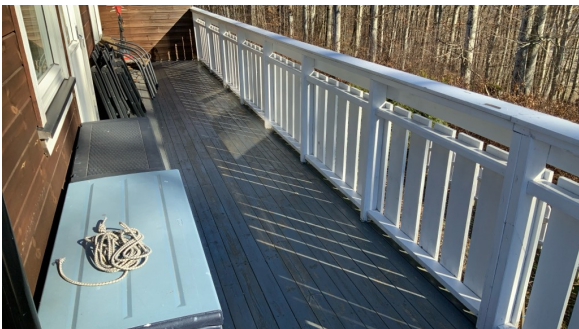
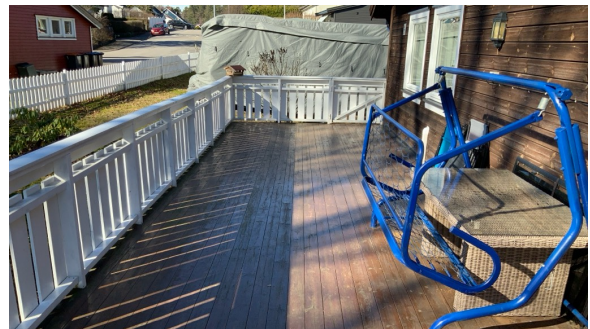
Balkong med tilgang fra stue 1 etg og hage på ca 54 m². Rekkverks høyde er 100 cm

Balkongen fremstår med normal slitasje, trenger normalt vedlikehold.
Litt malingflass på rekkverk topp. Anbefaler normalt vedlikehold

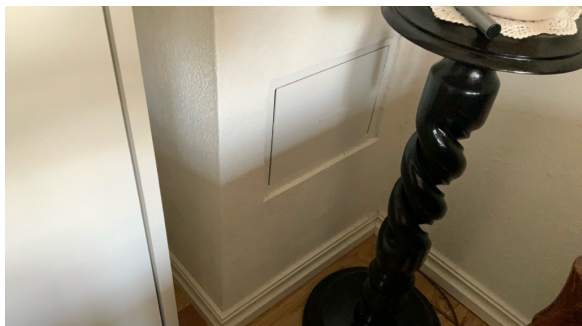
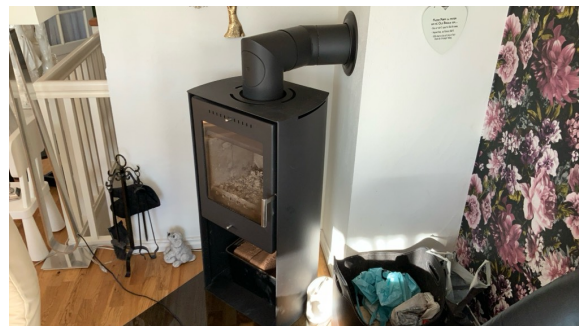
Element pipe fra byggeår.
Feie luke i soverom sokkel etasje.
Peisovn i stue 1 etasje.

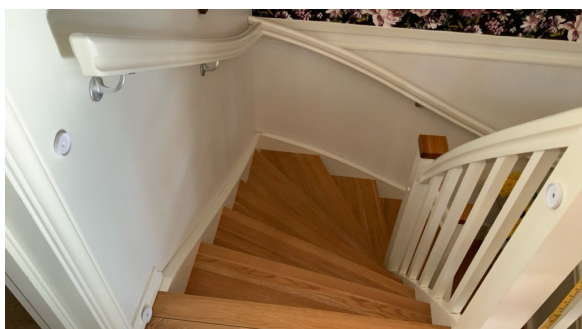
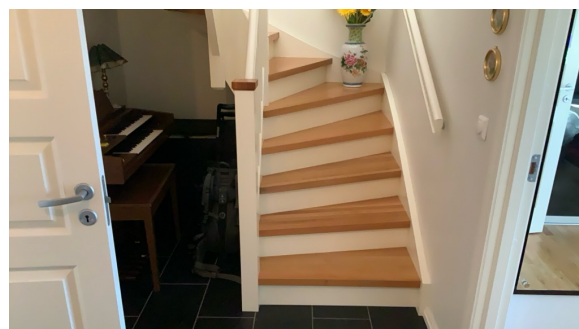
Tretrapp med malte vanger, hånd løper og rekkverk. Eik i trappetrinn.
Rekkverk målt til 90 cm

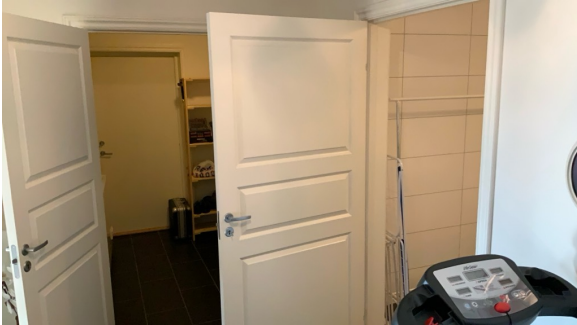
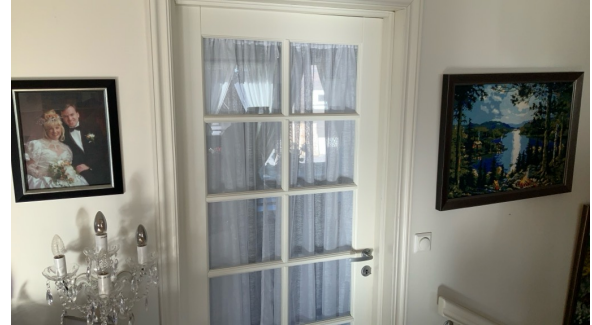
Ingen avvik utover normal slitasje.

Dør til bod sokkel etasje subber litt på terskel.

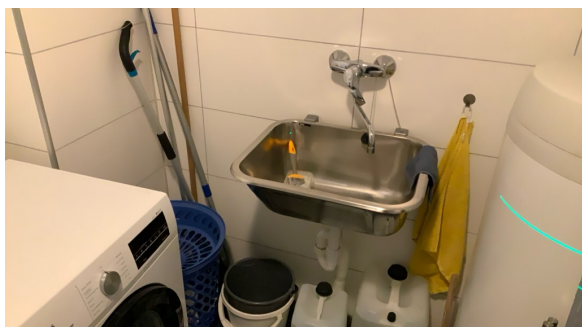
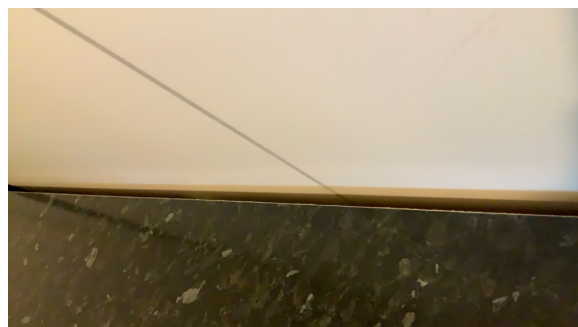
Det er påvist skader på benkeplate

Ytterligere skader.

Bytte benkeplate.

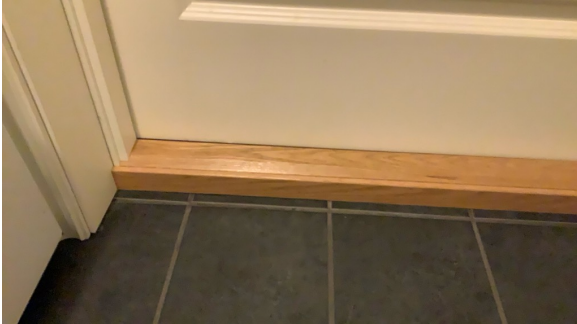
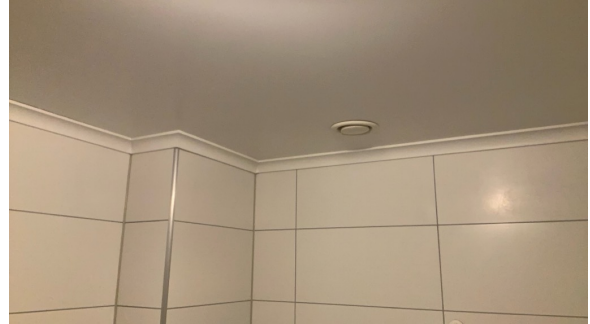
- Over tid kan manglende tilluftsventilering resultere i mugg- og soppdannelse, spesielt på steder som ikke får god nok luftgjennomstrømning.

Ingen spalte ved dør

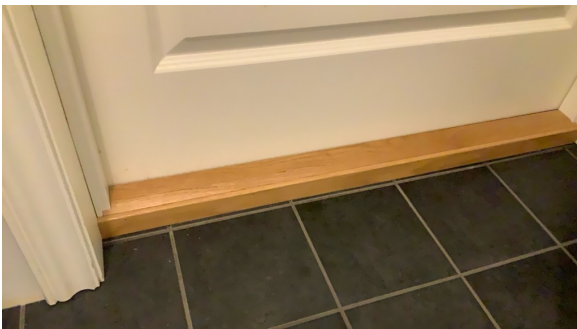
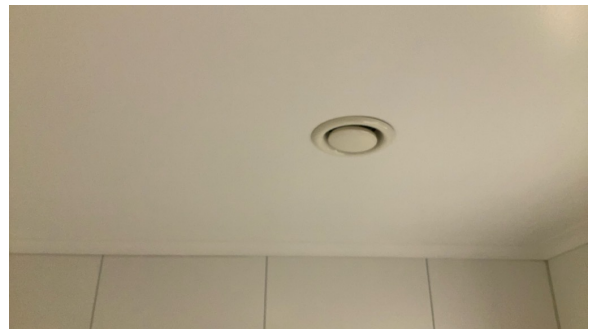
Manglende spalte ved dør

- Det bør etableres tilfredsstillende tilluft til våtrom f.eks. luftespalte ved dør e.l.
- Over tid kan manglende tilluftsventilering resultere i mugg- og soppdannelse, spesielt på steder som ikke får god nok luftgjennomstrømning.

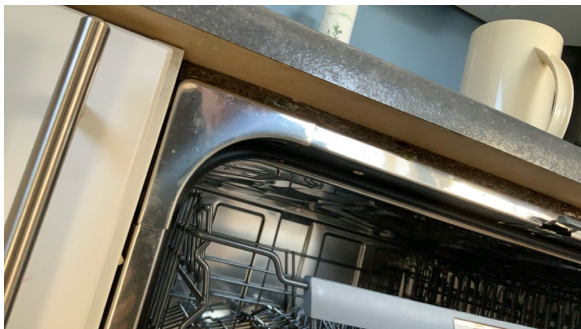
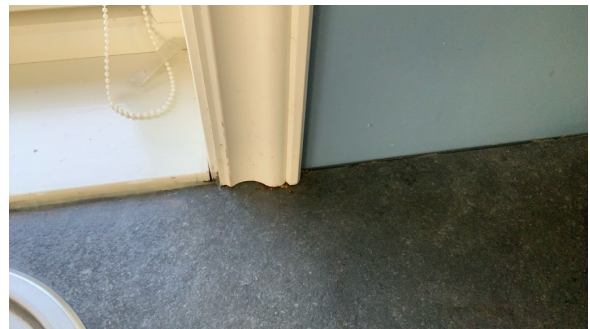
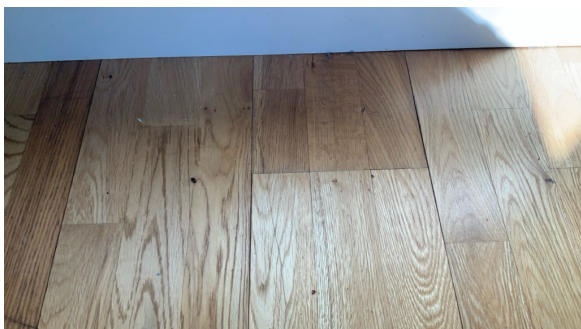
- Det er påvist at overflater har noe skader.

Noe vannskade og knirk på parkettgulv foran vask.

Det er registrert noe fukt svelling i benkeplate ved vask og oppvaskmaskin

Ytterligere skader og oppsprekking av gulv

Bytte parkett.

Bytte benkeplate.

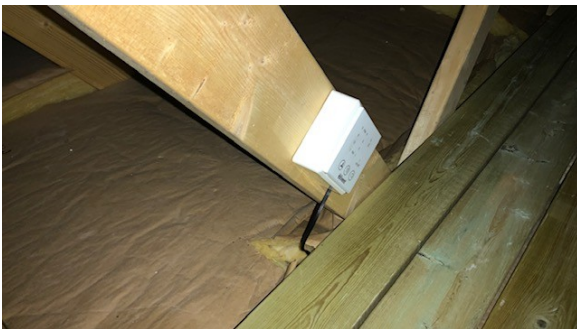
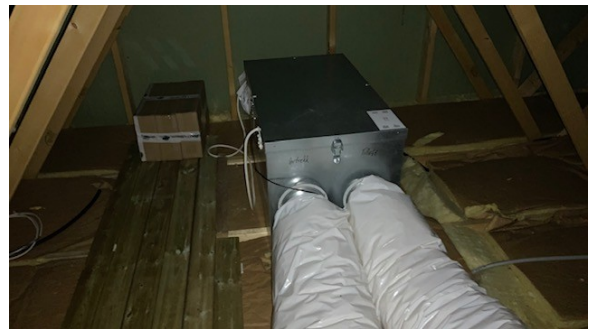
- Det er påvist mangelfull ventilasjon fra balansert ventilasjonsanlegg på ett eller flere rom i boligen.

Det bør tilrettelegges for tilluft på våtrom og toalettrom.

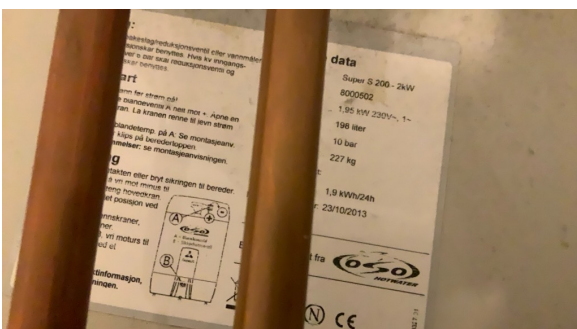
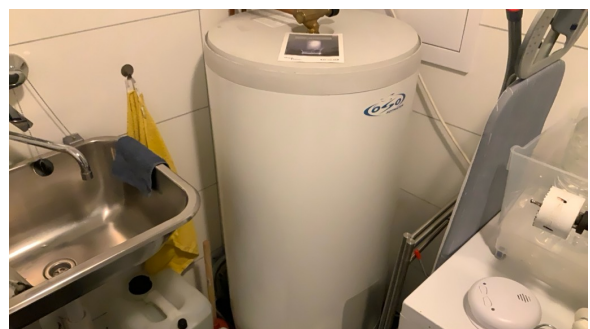
Varmtvannstak på 198 liter fra byggeår.
Denne står plassert på vaskerom med sluk i gulvet.
Tanken er tilkoblet elektrisitet via stikkontakt. Dagens krav er sikkerhetsbryter
