Tilstandsrapport

Boligbygg med flere boenheter
-

Kornsilovegen 51 A, 2316 HAMAR
-

Rapportdato: 18.02.2025

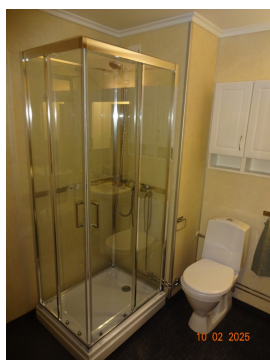
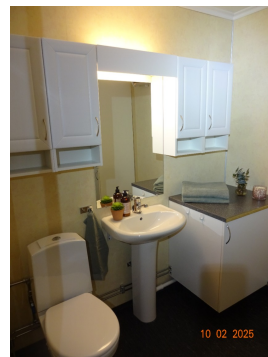
LEILIGHETEN I 3.ETASJE > BAD/VASKEROM

TG 2 Overflater vegger og himling

Det er foretatt fuktsøk med fuktindikator. Ved bruk av fuktindikator ble det ikke målt fuktvariasjoner.

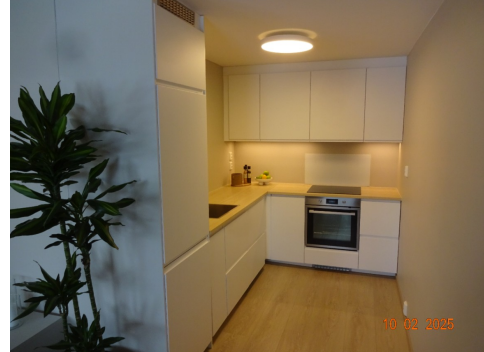
LEILIGHETEN I 3. ETASJE > STUE/KJØKKEN

TG 1 Avtrekk

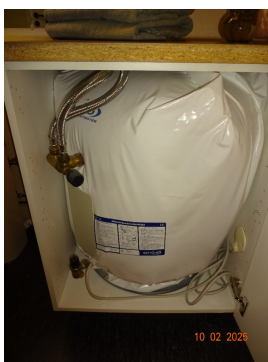
Varmtvannsbereder plassert i skap på bad/vaskerom, 120 liter fra 2011.
Fast tilkoblet.

TG 2 Vannbåren varme

Leiligheten varmes opp med radiatorer tilknyttet fjernvarme.

- Det er ikke behov for utbedringstiltak siden anlegget fungerer i dag, men ut ifra alder kan skader plutselig oppstå på eldre anlegg.
