Tilstandsrapport

📍 Hagapynten 27, 0673 OSLO

gnr. 141, bnr. 219

Befaringsdato: 30.01.2025

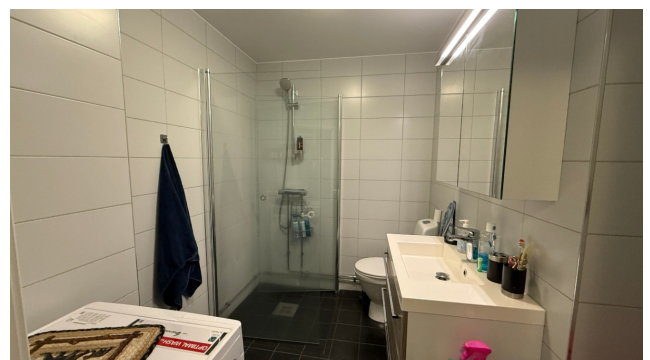
1. ETASJE > BAD

Det er ikke gjennomført hulltaking da det er inspeksjonsluke fra kjøkkensiden som synliggjør innsiden av baderomsveggen.
Det er ingen tegn til fuktighet eller avvik.

Det ble i tillegg, rutinemessig søkt etter fukt i dusjonens vegger med fuktindikator (Protimeter SM) på befaringen, og det var ingen indikasjoner på fukt.
Fuktsøk gir kun en indikasjon og må ikke oppfattes som en garanti for baderommet. Gulv måles ikke.

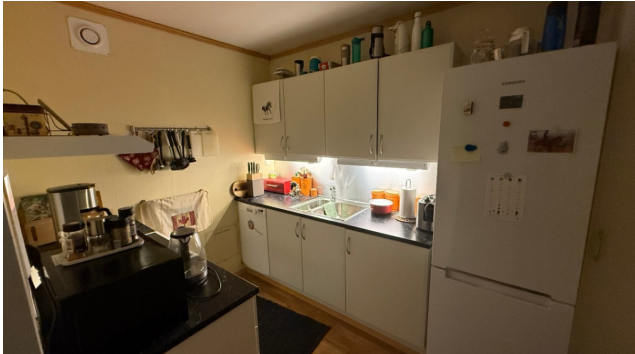
1. ETASJE > STUE/KJØKKEN

Det ble rutinemessig søkt etter fukt på typisk fuktutsatte steder med fuktindikator (Protimeter SM) på befaringen og det var ingen indikasjoner på fukt.
Ingen avvik registrert ut over normal og forventet bruksslitasje.
Tilstandsgrad satt ut fra helhetlig vurdering av rommet og innredning.

Det anbefales å installere komfyrvakt og waterguard på kjøkkenet.
Det er viktig å merke seg at dette kravet gjelder for nye bygg eller omfattende rehabiliteringer som er gjennomført etter at TEK10 trådte i kraft. For eldre boliger er det ikke nødvendigvis et krav, men det kan likevel anbefales som en sikkerhetstiltak mot brann og vannskader.
