# Bersvensåsen 14 7374 RØROS

## Tilstandsrapport Eierskifte

Boligtype: Enebolig

Byggeår: 1982

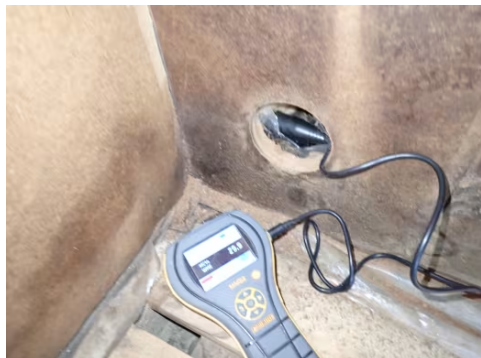
Fuktmåling ved konstruksjon i bod som i dag er fjernet.

-I bod i underetasje ble det påvist skader i påforet konstruksjon ved befaringen. Det ble tatt av kledning på innsiden av vegg i ettertid av befaring, og viser at det trekker noe fukt i nedre del av muren. Det ble foretatt fuktmåling med hammerelektrode i svill ved plassering av berederen. Fuktmålingen viser et nivå hvor det er risiko for utvikling av mugg.

-Det kan være hensiktsmessig å undersøke nærmere ved bodhjørnet utvendig. Her er det et nedløpsrør som er ført ned i rør under bakken, og rørene har nådd en alder med usikker tetthet. Det bemerkes likevel at selger har sett fuktmerkene i boden i hele eierforholdet sitt.

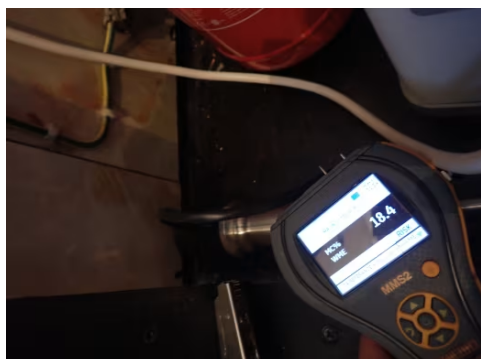
Fuktmåling med hammerelektrode i svill i skap ved bereder. Viser fuktnivå med risiko for utvikling av mugg.

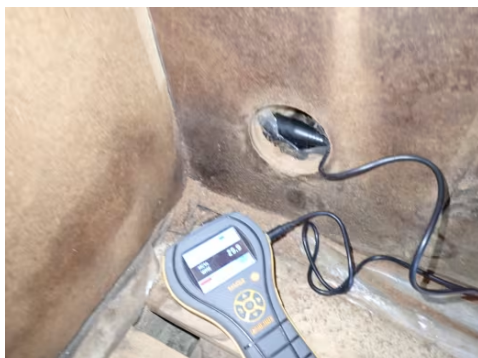
Måling ved konstruksjon i bod som i dag er fjernet.

-I bod i underetasje ble det påvist skader i påforet konstruksjon etter hulltaking i bod ved befaringen. Det ble tatt av kledning på innsiden av vegg i ettertid av befaring, og viser at det trekker noe fukt i nedre del av muren. Det bemerkes også at det er jordgulv i rommet, som kan øke risikoen for opptrekk av fukt.

-Ytterligere undersøkelser anbefales for å få kartlagt tilstanden.

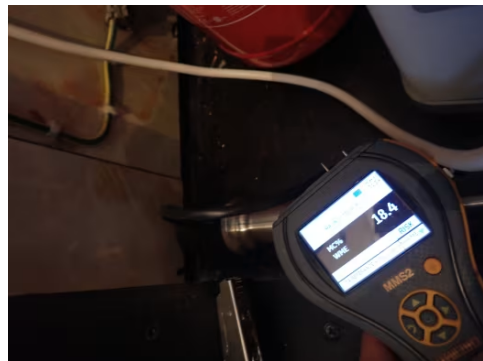
Måling i svill ved bereder.

-Ved fuktmåling med hammerelektrode i svill i skap i kjøkken er det påvist fukt over risikonivået for utvikling av mugg.

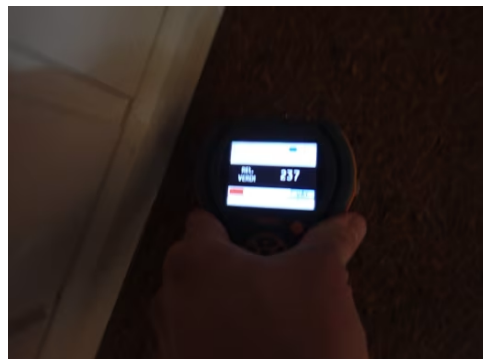
Måling på gulvoverflate.

-Fuktmålinger på overflater viser indikasjoner på fukt i gulv og nedre del av grunnmur. Boligen er oppført på et tidspunkt hvor det ikke ble benyttet fuktsikring under kjøllergulv og fundamenter på samme måte som i dag. Det vil derfor være påregnelig at konstruksjoner mot grunn trekker fukt og får forhøyede fuktverdier.

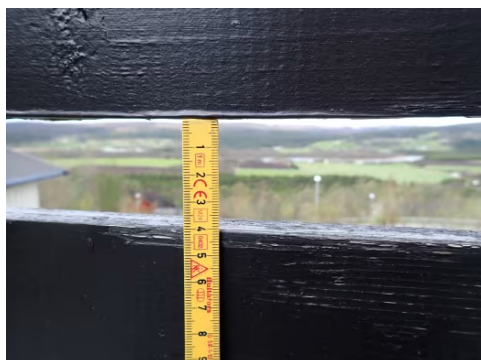
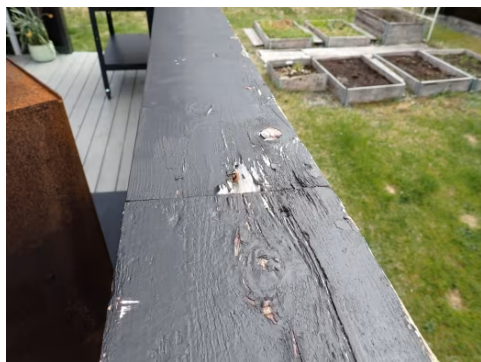
- Det er litt barkutslag i 1 takspærre i det overbygde taket, men det vurderes ingen skader eller svekket bæreevne i sperren.

- Det må med tiden påregnes utbedring av stolpe med noe råte i bunn.
- Det er ikke krav om utbedring av åpninger i rekkverk til dagens forskriftskrav, men det anbefales for bedre sikkerhet for barn, da slike åpninger kan innby til klatring.
- Noe vedlikehold anbefales.

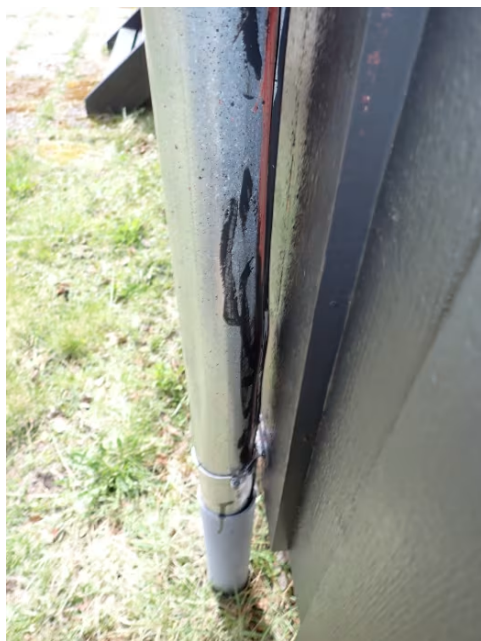
Buling i nedløpsrør.

| -Det ble registrert deformasjon i nedløpsrørene, som er et symptom på frostspreng. | |

| -Nedløp/renner er ikke funksjonstestet av undertegnede. Nærmere undersøkelser anbefales, og ved utettheter bør utskiftninger foretas. Deler med deformasjon må utover dette skiftes for å lukke avvik. Påviste avvik må sies å være normalt i Fjellregionen/Nord-Østerdalen, og er erfaringsmessig registrert forholdsvis ofte. | |

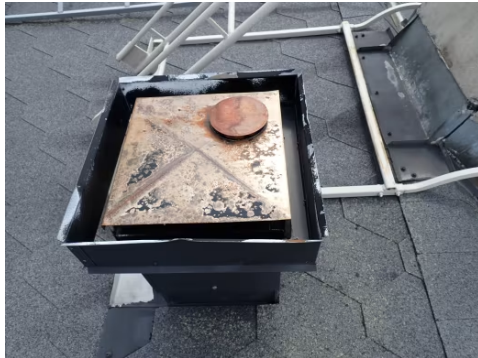
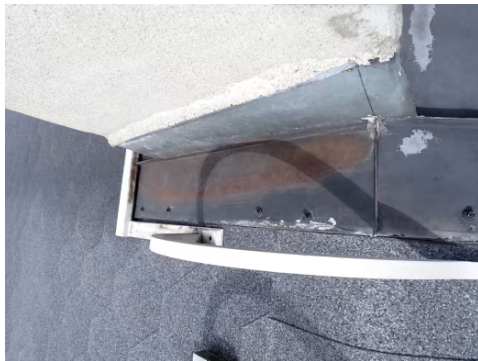
| -Det er observert rustdannelse på beslagene på taket. Disse vurderes å ikke ha blitt skiftet ved omlegging av teking.<br>-Mer enn halvparten av forventet brukstid er passert på taktekingen.<br><br>TG 2 på grunn av ovennevnte forhold.<br><br>-Det er litt mose ned mot takfot på vestsiden som anbefales rengjort som et vedlikeholdstiltak. | |

| -Rust forkorter levetiden på beslagene. Anbefales utbedret.<br>-Overvåk tilstanden jevnlig. For å få tilstandsgrad 0 eller 1 må tekingen skiftes ut, men tidspunktet for når dette er nødvendig er vanskelig å si noe om. | |

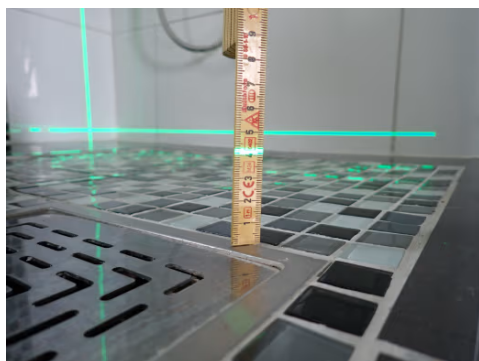
Kun 1-2 mm forskjell til høyde på topp gulvoverflate ved dør. Gulvet mangler fall til sluk.

TG 3 på grunn av manglende fall til sluk, og dermed høy risiko for at lekkasjevann ikke vil nå sluk. TG 2 settes for vindu plassert i våtsone.

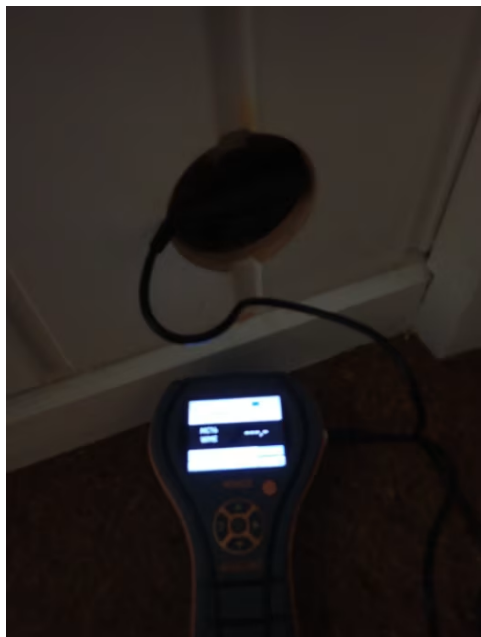
Fuktmåling i overgang gulv/vegg.
