Bersvensåsen 14, 7374 RØROS

**Pen enebolig med utleiemulighet i  
Langseth. Dobbelgarasje med  
lagring i 2. etasje. Flott utsikt og  
gode solforhold.**

## Tilstandsrapport Eierskifte

Boligtype: Enebolig  
Byggeår: 1982  
BRA: 169 m<sup>2</sup>  
BRA-i: 169 m<sup>2</sup>

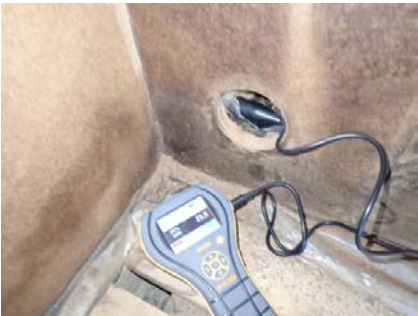
- I bod i underetasje ble det påvist skader i påforet konstruksjon etter hulltaking i bod ved befaringen. Det ble tatt av kledning på innsiden av veggen i ettertid av befaring, og viser at det trekker noe fukt i nedre del av muren. Det bemerkes også at det er jordgulv i rommet, som kan øke risikoen for opptrekk av fukt.

Fuktmåling ved konstruksjon i bod som i dag er fjernet.

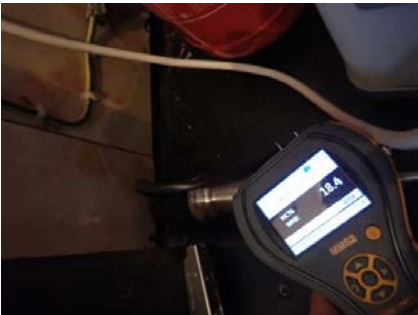
- Ved fuktmåling med hammerelektrode i svill i skap i kjøkken er det påvist fukt over risikonivået for utvikling av mugg.

Fuktmåling med hammerelektrode i svill i skap ved bereder. Viser fuktnivå med risiko for utvikling av mugg.

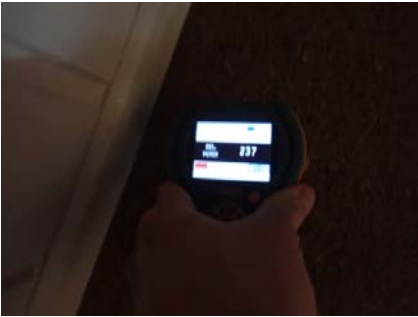
-Fuktmålinger på overflater viser indikasjoner på fukt i gulv og nedre del av grunnmur. Boligen er oppført på et tidspunkt hvor det ikke ble benyttet fuktsikring under kjellergulv og fundamenter på samme måte som i dag. Det vil derfor være påregnelig at konstruksjoner mot grunn trekker fukt og får forhøyede fuktverdier.  
-I bod i underetasje ble det påvist skader i påforet konstruksjon ved befaringen. Det ble tatt av kledning på innsiden av vegg i ettertid av befaring, og viser at det trekker noe fukt i nedre del av muren. Det ble foretatt fuktmåling med hammerelektrode i svill ved plassering av berederen. Fuktmålingen viser et nivå hvor det er risiko for utvikling av mugg.  
-Fuktsikringen av grunnmursplast har nådd en alder med usikker restlevetid. Tettheten i tiden som kommer er usikker.  
-Utvendig mangler det topplst over grunnmursplasten ved utskiftet vindu i stue/kjøkken.  
-Terrenget på oversiden er flatt, og dette kan medføre ekstra fuktbelastning på fuktsikring/grunnmur.

Måling på gulvoverflate.

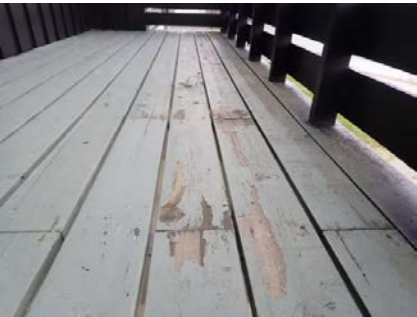
6.6 Balkong, terrasse, platting: Terrasse

| Er det avvik på rekkverkshøyde og åpninger i rekkverket i forhold til gjeldene byggt teknisk forskrift på befaringstidspunktet? | Ja |

| <p>-Skjevheter anbefales rettet opp.</p> <p>-Rekkverket tilfredsstiller krav ved byggemeldingsår. Det er ikke behov for tiltak, men for å lukke avviket må høyden være minimum 100 cm.</p> <p>-Det er ikke krav om utbedring av åpninger i rekkverk til dagens forskriftskrav, men det anbefales for bedre sikkerhet for barn, da slike åpninger kan innby til klatring.</p> <p>-Noe vedlikehold anbefales.</p> | |

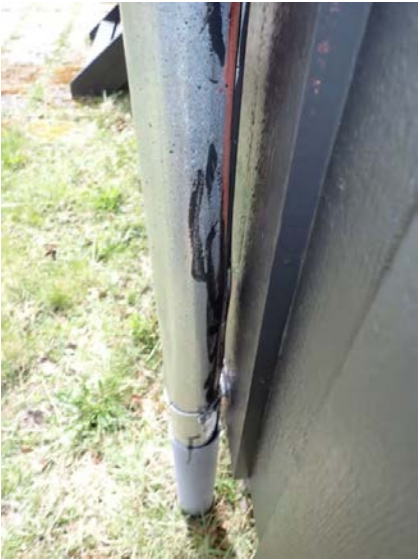
Buling i nedløpsrør.

| -Det ble registrert deformasjon i nedløpsrørene, som er et symptom på frostspreng. | |

-Nedløp/renner er ikke funksjonstestet av undertegnede. Nærmere undersøkelser anbefales, og ved utettheter bør utskiftinger foretas. Deler med deformasjon må utover dette skiftes for å lukke avvik. Påviste avvik må sies å være normalt i Fjellregionen/Nord-Østerdalen, og er erfaringsmessig registrert forholdsvis ofte.

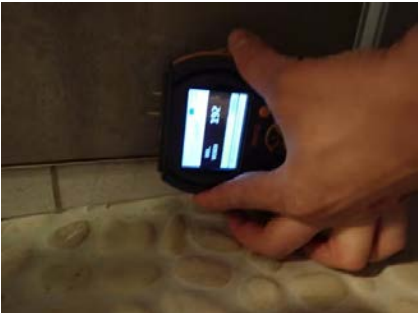
Fuktmåling i overgang gulv/vegg.
